Frölunda 1:11

Frölunda Solbacken 1

Uppdragsnummer	R9574
Besiktningsdatum	2026-05-12
Besiktningföretag	OBM Skaraborg AB
Besiktningförrättare	Marcus Kylén
Närvarande	-
Giltig till och med	2027-05-12

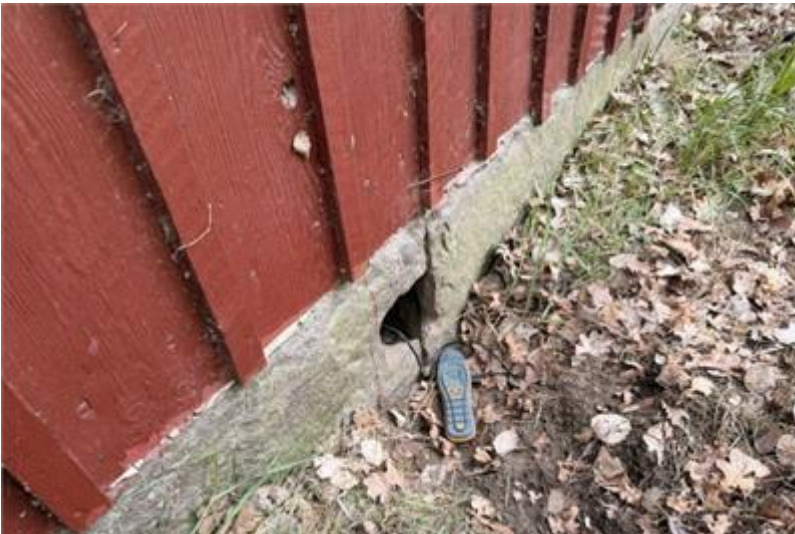
Fuktkvoten i bjälklagets undersida uppmättes till 16% via ventiler i sockel.  
Det kritiska gränsvärdet för mikrobiell tillväxt brukar anges till ca 15-17% fuktkvot (FK).

Grunden är ej besiktningsbar och kan därför ej bedömas i sin helhet.

Notera att stickprovsmässig undersökning är utförd samt att mätvärden normalt sett kan variera över årtiderna. För att säkert fastställa konstruktionens kondition och fuktstatus måste en mer omfattande undersökning utföras. Grunden bör göras åtkomlig för inspektion.
