# Besiktningssprotokoll

Anticimex Försäkringsbesiktning i samarbete med Fastighetsbyrån

Fastighetsbeteckning: Gräshopssångaren 6	
Fastighetsadress: Anisstigen 2	
Postnummer: 77143	Ort: Ludvika

Besiktningdatum: 2026-05-18	Protokollnummer: 69678312
Temperatur: 11 °C	Väderlek: Sol
Tekniker: Petrus Annersten	
E-post: petrus.annersten@anticimex.se	
Kontor: Falun	
Närvarande: Fastighetsägare

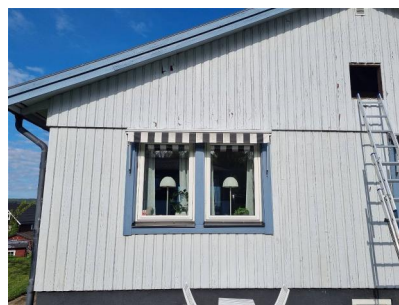
Färgsläpp och rötskador finns i fasadpanelen.

Rötskador i fasaden är ett tecken på bristande fuktskydd/hög fuktpåverkan, som även kan leda till fuktrelaterade skador i bakomliggande konstruktioner.

Vi rekommenderar en byggare kontaktas för att bedöma orsak och omfattning.

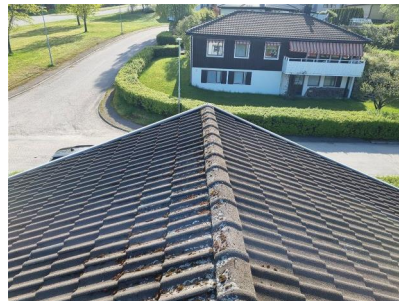
Yttertaket är äldre.

Takpannor, plåtdetaljer och underlagspapp har enligt vår bedömning en begränsad livslängd. Eftersom husets taktäckning är äldre har det ett minskat motstånd mot vatteninträngning. Detta i sin tur kan leda till fuktskador på träläkt och vidare ner i underliggande konstruktioner.

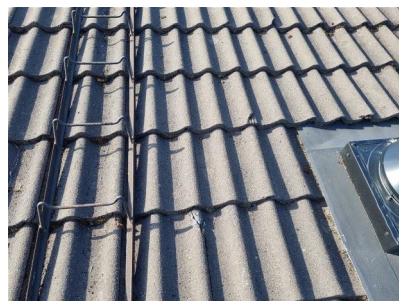
Takpannor är skadade.

Då det förekommer skadade/spruckna takpannor finns det risk för fuktskador på underliggande konstruktioner.

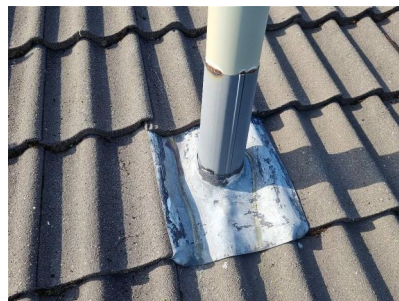
Mindre mosspåväxt finns på takpannor.

Mossa som växer på taket kan leda till att taktäckningen har ett minskat motstånd mot vatteninträngning. Detta i sin tur kan leda till fuktskador på träläkt och takkonstruktionen vilket kan resultera i mikrobiella skador (angrepp av mikroorganismer).

Mindre glipor noterades i blybeslag till avluftningen (tätas).

För att öka livslängden på taket rekommenderas att mossan tas bort från takpannorna.

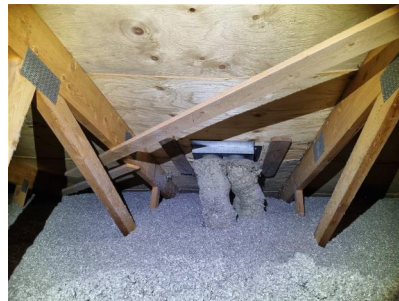
Underlagstaket består av träfiberskivor. Fläckar noterades på skivorna.

Eftersom underlagstaket består av träfiberskivor utan yttre täckning av papp under takbeklädnaden, finns risk vid ogynnsam väderlek att regnvatten/snö tränger in i skivskarvar med läckage på vindsutrymmet som följd. Med tiden kan även träfiberskivorna drabbas av fuktskador.

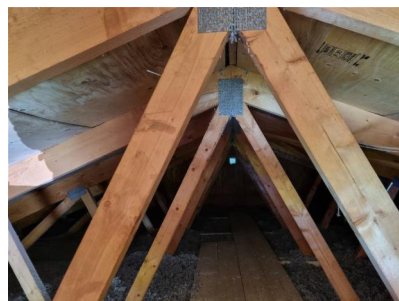
Vid kontroll av vinden uppmättes fuktvärden under kritisk fuktnivå för mikrobiell tillväxt och en normal lukt upplevdes.

Fuktkvoten i underlagstak/takbjälkar uppmättes till 12 %.

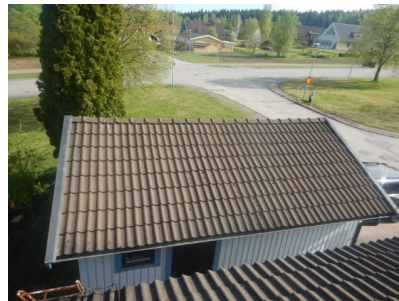
Yttertaket är äldre.

Takpannor, plåtdetaljer och underlagspapp har enligt vår bedömning en begränsad livslängd. Eftersom husets taktäckning är äldre har det ett minskat motstånd mot vatteninträngning. Detta i sin tur kan leda till fuktskador på träläkt och vidare ner i underliggande konstruktioner.

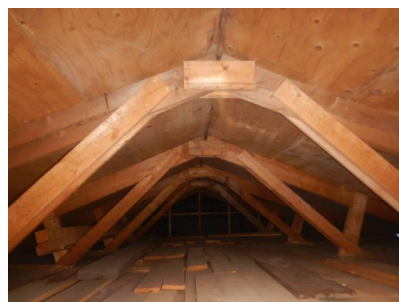
Underlagstaket består av träfiberskivor. Missfärgningar noterades på skivorna.

Eftersom underlagstaket består av träfiberskivor utan yttre täckning av papp under takbeklädnaden, finns risk vid ogynnsam väderlek att regnvatten/snö tränger in i skivskarvar med läckage på vindsutrymmet som följd. Med tiden kan även träfiberskivorna drabbas av fuktskador.

Vid kontroll av vinden uppmättes fuktvärden under kritisk fuktnivå för mikrobiell tillväxt och en normal lukt upplevdes. Fuktkvoten i underlagstak/takbjälkar uppmättes till 11 %.

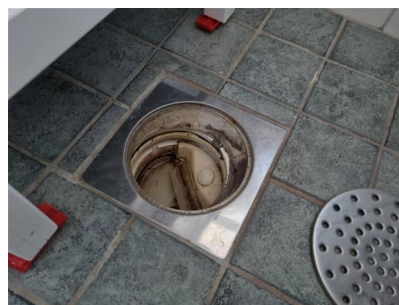
⚠ Används endast som wc av nuvarande säljare.

Golvbrunnen är inte utbytt i samband med renovering (tidigare ägare).

Risk finns att det nya tätskiktet inte har kunnat anslutas till golvbrunnen på ett riktigt sätt, vilket kan leda till fuktskador i omkringliggande konstruktioner.

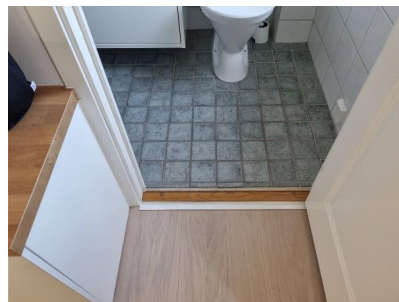
Tröskel saknas/är felmonterad.

En felmonterad tröskel eller avsaknaden av en tröskel medför risk att vatten tränger in i angränsande konstruktioner och rum vilket i sin tur kan leda till fuktrelaterade skador.

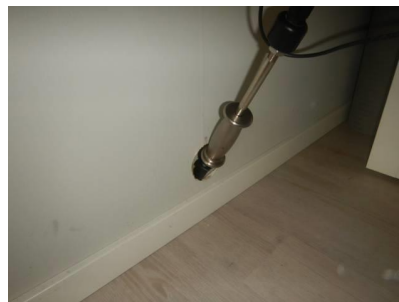
Källare med påreglade ytterväggar.

Kontroll av väggkonstruktionen gjordes i tidigare provhåll. Fuktvärden uppmättes över kritisk fuktnivå för mikrobiell tillväxt och normal lukt upplevdes. Relativ fuktighet uppmättes till 79 % och Fuktkvoten i syll uppmättes till 21 %. Se punkt Källare/Allmänt.

En fördjupad undersökning rekommenderas för att konstatera orsak till och omfattning av uppmätta fuktvärden i konstruktionen. Det är viktigt att tänka på att denna rekommendation om fördjupad undersökningen gäller där påreglade väggar finns.

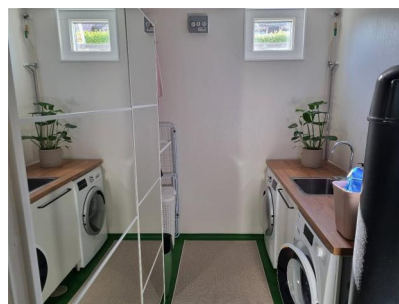
Våtutrymmet har äldre yt-/tätskikt.

Eftersom funktionen, som innebär att ytskiktet/tätskiktet ska vara vattentätt, kan vara nedsatt finns en ökad risk att vatten tränger igenom ytskiktet/tätskiktet med vattenskador i omkringliggande konstruktioner som följd.
