Nocken 7

Rektorsvägen 22

Uppdragsnummer	A36845
Besiktningsdatum	2026-05-18
Besiktningföretag	OBM Byggnadsmiljö AB
Besiktningförrättare	Connie Åkerlund
Närvarande	Säljare
Giltig till och med	2027-05-18

Byggnadsbeskrivning	Byggnadsår
Enplanshus med källare	1965
Till eller ombyggnad	Övrigt
	Huset möblerat vid besiktningstillfället.

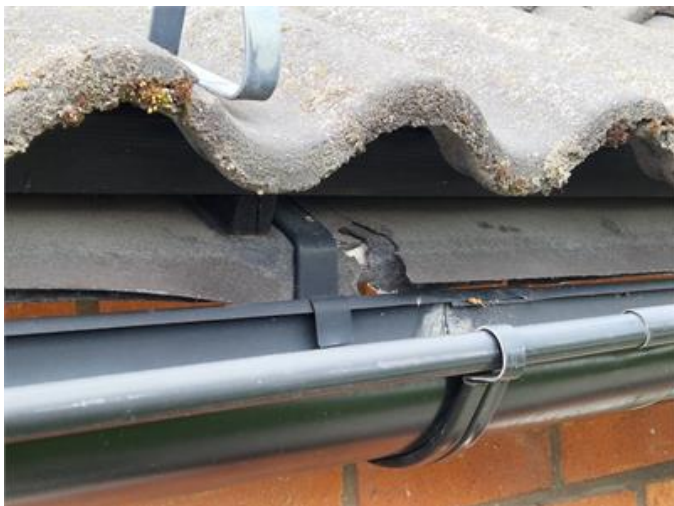
Tak:
Fotplåtar saknas på taket ovan hängrännor och takpappen delvis trasig.

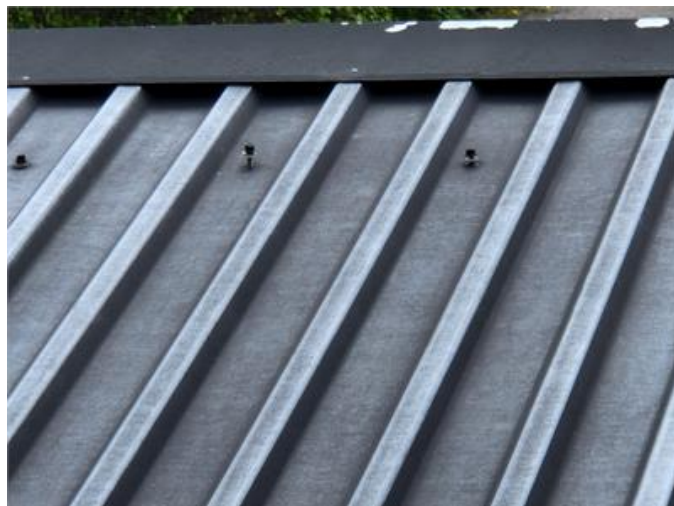
Invändigt		X			- Stensockel och golvbrunn saknas varvid garaget bör användas med viss försiktighet för att undvika fuktskador i anslutande väggar. - Fuktbläckor/missfärgningar förekommer i innertak. Dessa fuktindikerades stickprovsmässigt vid besiktningstillfället utan anmärkning. Regelbunden kontroll rekommenderas för att se om förändringar sker. - Färg- och putssläpp förekommer på väggar.
Utvändigt		X			Plåtskruvar/spikar på tak har delvis rest sig. Se även bild sid 5.

Garage:
Plåtskruvar/spikar på tak har delvis rest sig.
