**Fastighetsuppgifter**

Fastighetsbeteckning  
Hönekulla 1:659  
Adress  
Hasselvägen 25  
435 38 Mölnlycke

Uppdragsnummer	O32150
Besiktningsdatum	2026-05-19
Besiktningföretag	OBM Besiktning Väst AB
Besiktningförrättare	Markus Grunditz
Närvarande	Säljare, mäklare
Giltig till och med	2027-05-19

Byggnadsbeskrivning Parhus i 2- plan.	Byggnadsår 1998
Till eller ombyggnad Uterum tillbyggt 2023.	Övrigt Huset var möblerat. Fristående/vidbyggda byggnader såsom t.ex. uterum/altaner besiktigas ej.

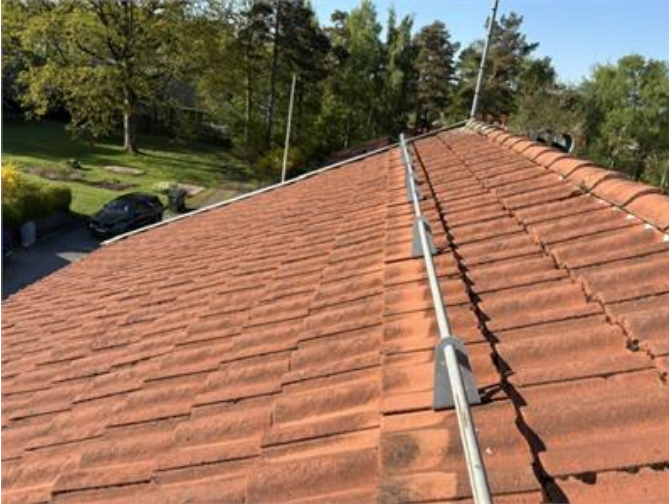
Då underlagstaket består av träfiberskivor finns risk att regn/fukt tränger in i skarvar vid ogynnsam väderlek med läckage på vindsutrymmet som följd. Detta kan påverka byggnaden negativt.

Bilden visar vy av tak (huvudbyggnad).

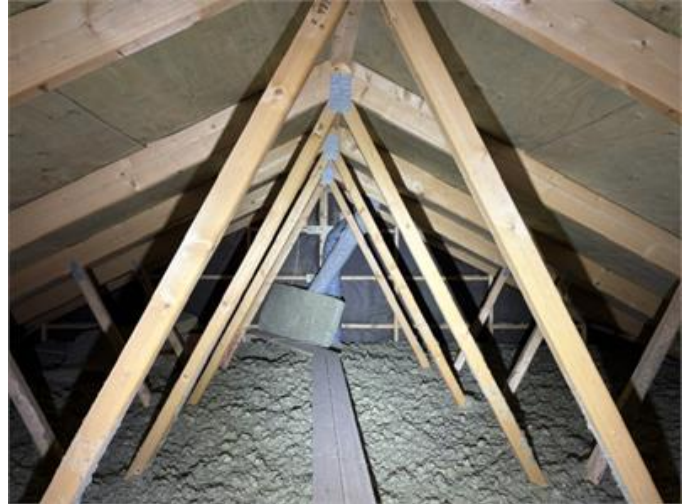
Om det finns brister i tätningen mellan ett kallt och ett varmt utrymme finns det en risk att relativt varm och fuktig luft kommer ut från det varma utrymmet till det angränsande kalla utrymmet och träffar en kall yta och kondenserar. Missfärgning är en indikering på att inneluften har kommit ut i vinden så att ett gynnsamt klimat för en mikrobiell tillväxt har uppstått. Det kan vara en indikering på att ventilationen inomhus är undermålig. För detta fortgå finns det en risk att man kan få skador på konstruktioner som i en förlängning påverkar byggnaden negativt.

Bilden visar vy av vind (huvudbyggnad).

Konturerna på missfärgningarna kan t.ex. ritas in för att få en bättre kontroll över missfärgningarna, skulle de öka i omfattning bör kontakt tas med en fackman för vidare kontroll/åtgärd.

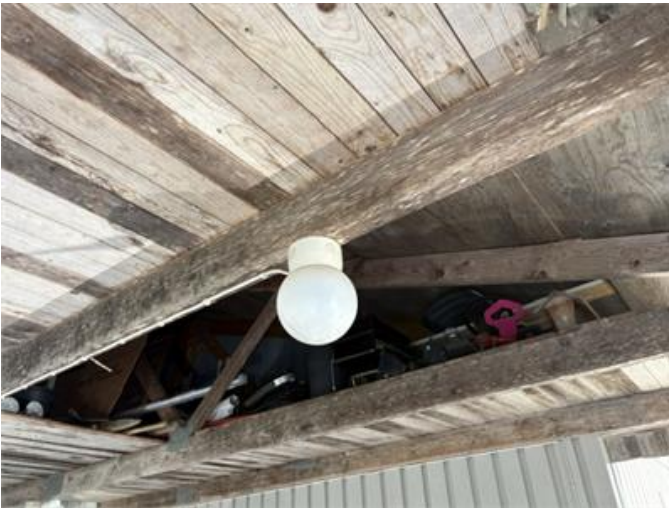
Besiktningresultat					
Bedömningskala: 1 = Utan anmärkning, 2 = Påpekande, 3 = Bör åtgärdas, 4 = Ej besiktningbart					
Byggnadsdel	1	2	3	4	Anmärkning
Vind (huvudbyggnad & carport)		X			Mikrobiell påväxt/missfärgningar förekommer i utrymmena, se kommentar/riskanalys. Bild 2 & 3
				X	Eventuellt vindsutrymme ovan det utv. förrådet var ej besiktningbart p.g.a. att lucka till utrymmet inte finns, det rekommenderas att en lucka tas upp och besiktning av utrymmet utförs.

Bilden visar vy av vind (carport).

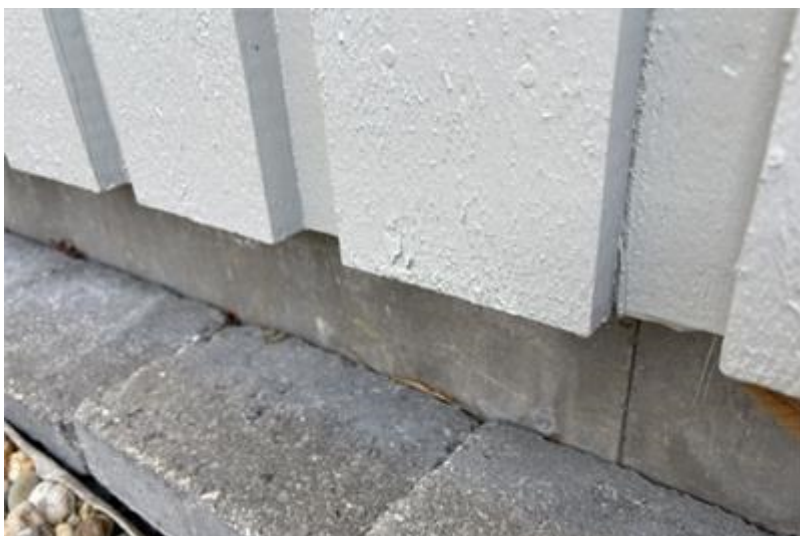
Huvudbyggnadens grundkonstruktion består av en betongplatta med underliggande isolering, denna grundkonstruktion är ej idag någon uttalad riskkonstruktion och därför har ej riktad provhålstagning med efterföljande fuktkvotsmätningar utförts.

När underliggande termisk isolering finns skall betongplattan inte utsättas av fuktpåverkan från angränsande mark.
