Besiktningssprotokoll

Anticimex Försäkringsbesiktning i samarbete med Fastighetsbyrån

Fastighetsbeteckning: Dadeln 1	
Fastighetsadress: Jordgubbsvägen 7	
Postnummer: 691 47	Ort: Karlskoga

Försäkringsbesiktning

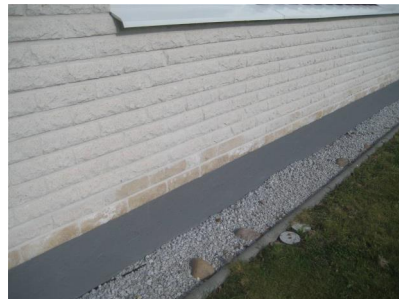
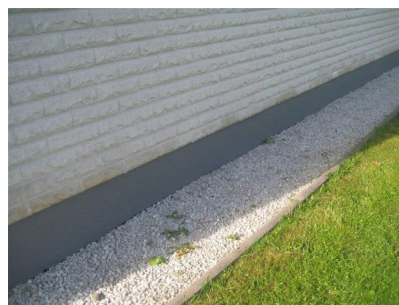
Utvändigt / Fasad

Missfärgningar på tegelfasad, för att bedöma orsak och omfattning av dessa noteringar bör man fördjupa sig i detta.se notering allmänt invändigt.

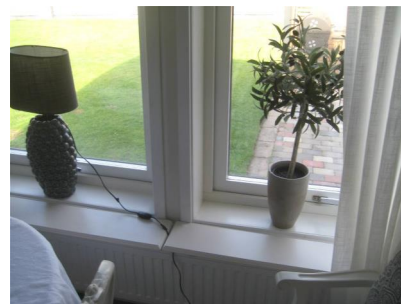
Utvändigt / Fönster

Några Isolerglas är punkterade, övriga är äldre. (missfärgade/imma mellan rutorna).

Isolerglas som är punkterade tyder på att tätningen mellan rutorna är bristfälliga.

Kontakta glasmästare för åtgärdsförslag och bedömning av omfattningen av ett eventuellt fönsterbyte.

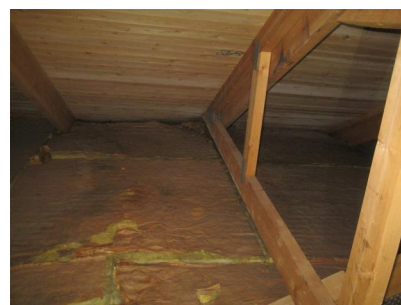
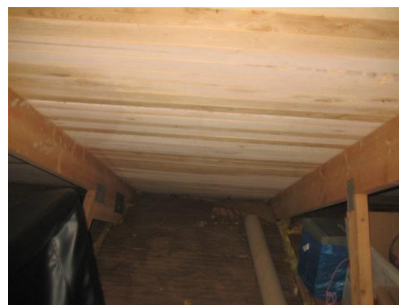
Utvändigt / Vind

Mindre mikrobiell påväxt noterades på underlagstak. Detta bedöms som en mindre brist, när ett FTX ventilationssystemet installerats.obs ingen besiktning är gjord av ventilationen. Fuktkvot uppmättes till 8%fk.

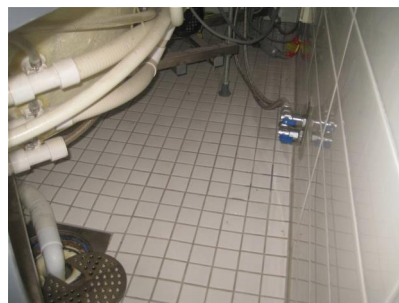
Entréplan / Badrum/Wc

Golvet lutar lokalt dåligt mot brunn under badkar.

Brister i golvet och/eller tätskiktets lutning medför risk för att vatten tränger in i omkringliggande konstruktioner/utrymmen vilket i sin tur orsakar fuktrelaterade skador. Det medför också ökad risk för att vatten blir stående i golvet lågpunkter, vilket kan orsaka missfärgningar på klinker/fogar samt att "unken" lukt uppstår.

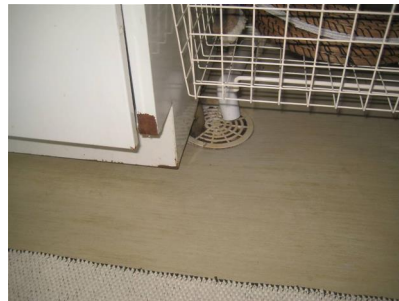
Entréplan / Tvättstuga

Fuktindikering i utrymmet gav förhöjda fuktindikationer runt brunn, rörgenomföring finns i golvet och mattan har släppt närmast brunn. Utrymmet har äldre ytskikt.

Vi rekommenderar en fördjupad undersökning för att bedöma orsak och omfattning av detta.
