Besiktningssprotokoll

Anticimex Försäkringsbesiktning i samarbete med Fastighetsbyrån

Fastighetsbeteckning: Sparsnäs 1:59	
Fastighetsadress: Sparsnäs 142	
Postnummer: 668 91	Ort: Ed

Besiktningdatum: 2026-05-11	Protokollnummer: 69648377
Temperatur: 12 °C	Väderlek: Halvklart
Tekniker: Anton Bergström	
E-post: anton.bergstrom@Anticimex.se	
Kontor: Karlstad	
Närvarande: Fastighetsägare Anton Bergström Anticimex

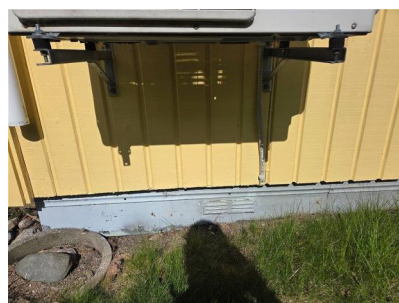
- Kondensvatten från luftvärmepumpens utedel leds inte bort från husgrunden.

Detta medför ökad risk för att vatten tränger in i anslutande konstruktioner, vilket i sin tur kan leda till fuktrelaterade skador. Observera att besiktning av byggnadens värmesystem eller värmepumpen inte har ingått i uppdraget.

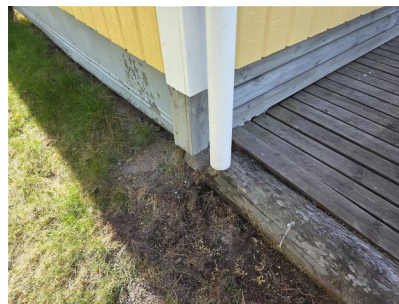
- Stuprör avslutas nära husliv.

Stuprör som avslutas intill husliv (ovan mark) kan medföra en ökad fuktbelastning på grundmur/sockel med fuktrelaterade skador som följd.

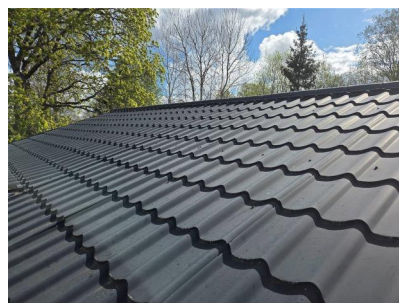
- Tak är besiktigat ifrån anliggande stege

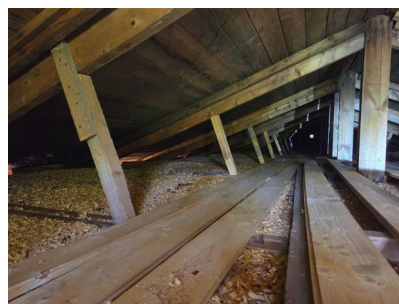
- Vid kontroll av vinden har fuktvärden under kritisk fuktnivå för mikrobiell tillväxt uppmätts, dock finns mikrobiell påväxt på underlagstak.

Fuktkvoten i underlagstak/takbjälkar uppmättes till 10 %.

Den upptäckta mikrobiella påväxten på underlagstaket är ett tecken på att vinden har tillförts eller tillförs fukt inifrån bostaden. Observera att besiktning av bostadens ventilationssystem inte har ingått i uppdraget.

För att komma tillrätta med detta kan fukttillförseln inifrån bostaden behöva minskas. Det kan göras genom att ventilationen i bostaden förbättras samt att eventuella otätheter i vindsbjälklaget (tak-/väggvinklar, taklucka med mera) tätas. Läs Anticimex faktablad om ouppvärmda vindsutrymmen för tips och råd.

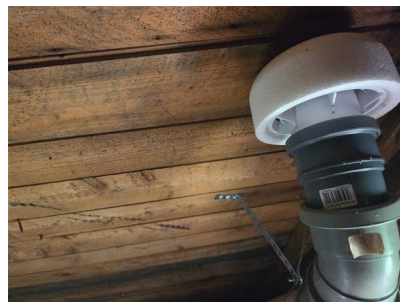
- Avluftning avslutas på vind.
När avluftningen avslutas på vinden så finns det en risk att vid ett eventuellt läckage från vakuumventilen kan varm och fuktig luft strömma in i vindsutrymmet med fukt- och lukterelaterade skador som möjlig följd.

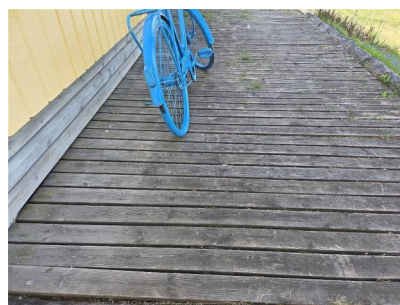
- ⚠ Äldre altan är behov av underhåll.

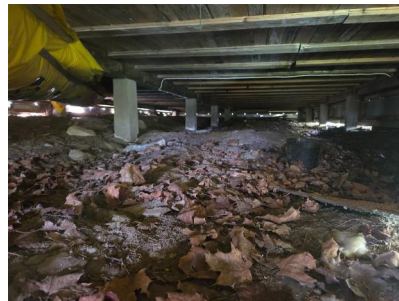
- Vid kontroll av konstruktionen i plintgrunden uppmättes fuktvärden under kritisk fuktnivå för mikrobiell tillväxt och normal lukt upplevdes.

Golvbjälklaget ovan den uteluftsventilerade plintgrunder riskerar att drabbas av fuktskador på grund av naturlig fuktpåverkan. Detta kan i sin tur leda till mikrobiella skador (angrepp av mikroorganismer) som kan leda till att mikrobiell lukt sprids till boendemiljön. Fuktkvoten uppmättes till 15%.

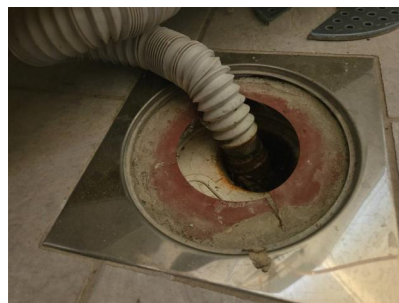
- Tätskikt är felmonterat i golvbrunnen.

När tätskikt är felmonterat i golvbrunnen innebär det risk för fuktskador. Vatten kan tränga ner i omkringliggande konstruktioner med fuktrelaterade skador som följd.

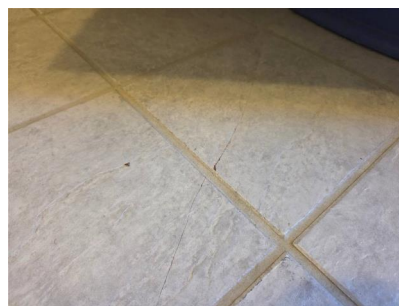
- Klinker har sprickor och släppt från underlaget ("Bom").

Felet som uppstått är att vidhäftningen mellan klinker och underlag har upphört. Sk "bom/ bomljud".

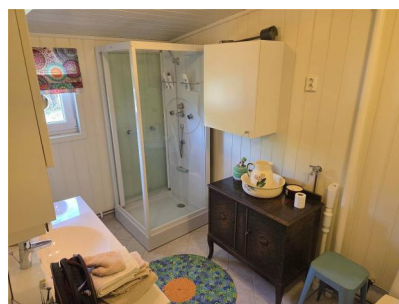
- Fuktindikering i utrymmet gav inga förhöjda fuktindikationer.

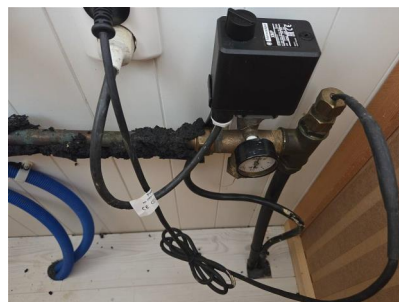
- Rörslits saknar vattentät botten.

En rörslits ska ha en vattentät botten och vara försedd med skvallerrör. När det saknas ökar risken för att ett läckage inte upptäcks i tid. Det kan leda till fuktskador i omkringliggande konstruktioner.

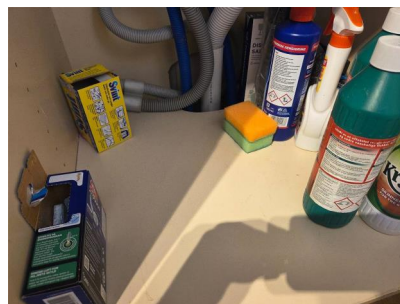
- ⚠ Fuktskydd saknas i diskbänksskåp samt under diskmaskinen.

Utan fuktskydd är det svårt att upptäcka läckage från rörledningar. Vatten kan då tränga in i omkringliggande konstruktioner och orsaka fuktskador.

För att upptäcka eventuella läckage, installera ett fuktskydd.

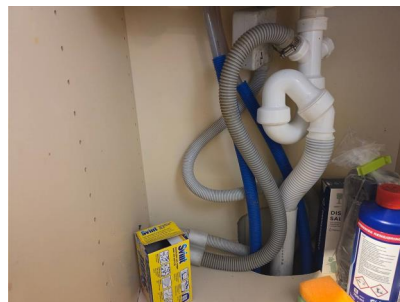
- Upphångningsbygel saknas på avloppslang från diskmaskinen.

När upphångningsbygel saknas ökar risken för brott på slangen med läckage som möjlig följd.

För att hindra brott på avloppslang rekommenderas komplettering av upphångningsbygel.
