Besiktningssprotokoll

Anticimex Försäkringsbesiktning i samarbete med Fastighetsbyrån

Fastighetsbeteckning: Enet 1:282	
Fastighetsadress: Ängbäcksvägen 16	
Postnummer: 666 95	Ort: Dals Långed

Besiktningdatum: 2026-05-05	Protokollnummer: 69616732
Temperatur: 10 °C	Väderlek: Halvklart
Tekniker: Anton Bergström	
E-post: anton.bergstrom@Anticimex.se	
Kontor: Karlstad	
Närvarande: Fastighetsägare Anton Bergström Anticimex

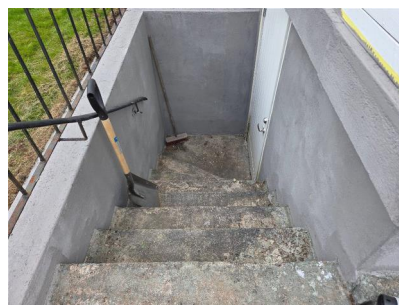
- Kondensvatten från luftvärmepumpens utedel leds inte bort från husgrunden.

Detta medför ökad risk för att vatten tränger in i anslutande konstruktioner, vilket i sin tur kan leda till fuktrelaterade skador. Observera att besiktning av byggnadens värmesystem eller värmepumpen inte har ingått i uppdraget.

- Trappan är motgjuten mot huset.
- Tröskel till källardörr är behov av underhåll.

Eftersom trappan är motgjuten mot huset finns risk att vatten tränger in i anslutande konstruktioner vilket i sin tur kan leda till fuktrelaterade skador.

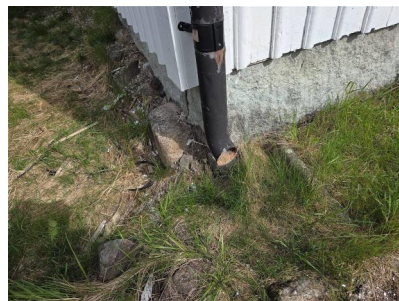
- Stuprör avslutas nära husliv.
- Lövsilar saknas lokalt.

Stuprör som avslutas intill husliv (ovan mark) kan medföra en ökad fuktbelastning på grundmur/sockel med fuktrelaterade skador som följd.

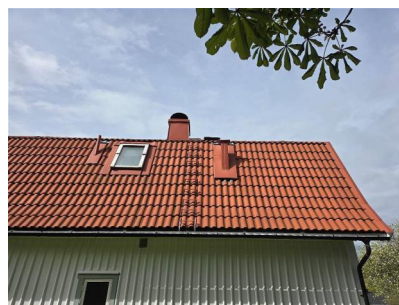
• Vindsutrymmet kunde inte besiktas då säker transportväg till luckan saknas.

Max höjd för en ej väggfast stege är 4 meter.

Vi rekommenderar en kompletterande besiktning när säker transportväg installerats.

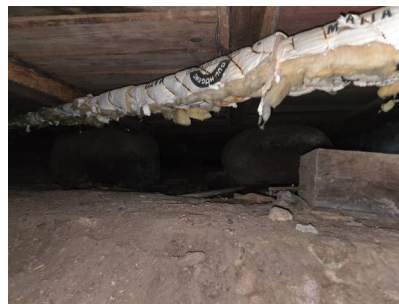
• Vid kontroll av konstruktion uppmättes fuktvärden över kritisk fuktnivå.

Uteluftsventilerade krypgrunder med bjälklag av organiskt material har ofta fuktskador på grund av naturlig fuktpåverkan. Detta kan resultera i mikrobiella skador.

Fuktkvoten uppmättes till 18%.

För att undvika detta så måste grundens klimat bli torrare. Läs Anticimex faktablad om uteluftsventilerade krypgrunder för tips och råd.

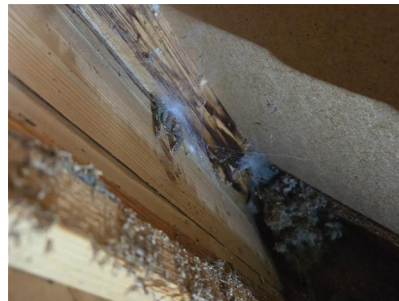
- Äldre fuktfläckar noterades på sidovind.

Inga förhöjda fuktvärden vid besiktningstillfället.

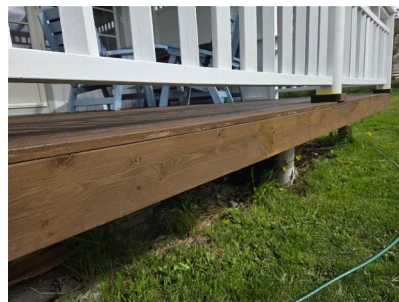
- Mindre svikt förekommer på altan.

Svikt på altan är ett tecken på brister i konstruktionen.

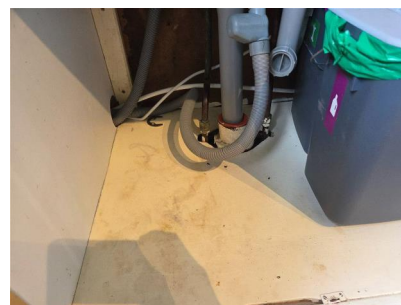
- Fuktskydd saknas i diskbänksskåp.

Utan fuktskydd är det svårt att upptäcka läckage från rörledningar. Vatten kan då tränga in i omkringliggande konstruktioner och orsaka fuktskador.

För att upptäcka eventuella läckage, installera ett fuktskydd.

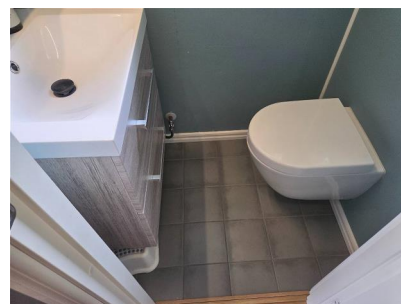
- Golvet i utrymmet är inte fuktsäkrat mot väggar och tröskel.

Avsaknaden av uppvik på vägg och tröskel ökar risken att vatten tränger in i angränsande konstruktioner och rum vilket i sin tur kan leda till fuktrelaterade skador.

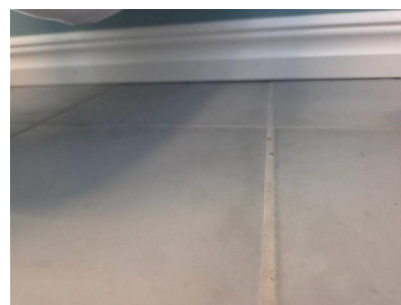
- Inbyggd spolcistern till toalett saknar skvallerrör.

När skvallerrör saknas vid inbyggd spolcistern till toalett är det inte fackmässigt* utfört. Utan skvallerrör finns risk att eventuellt läckage inte upptäcks, vilket kan leda till fuktskador i omkringliggande konstruktioner.

- Finns hål mellan golvlister och klinker.

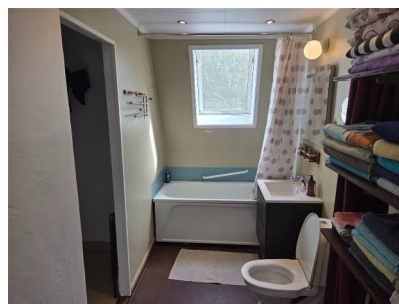
• Våtutrymmet har äldre yt-/tätskikt.

Utrymmet är äldre och har passerat tiden för sin tekniska livslängd.

Renovering av utrymmet rekommenderas. Kontakta en behörig våtrumsentreprenör för en renovering. I samband med renoveringen bör omkringliggande konstruktioner kontrolleras för att upptäcka eventuella följdskador.
