Besiktningssprotokoll

Anticimex Försäkringsbesiktning i samarbete med Fastighetsbyrån

Fastighetsbeteckning: Böle 1:63	
Fastighetsadress: Böle 140	
Postnummer: 668 93	Ort: Ed

Besiktningdatum: 2026-05-18	Protokollnummer: 69700281
Temperatur: 14 °C	Väderlek: Halvklart
Tekniker: Anton Bergström	
E-post: anton.bergstrom@Anticimex.se	
Kontor: Karlstad	
Närvarande: Anton Bergström Anticimex

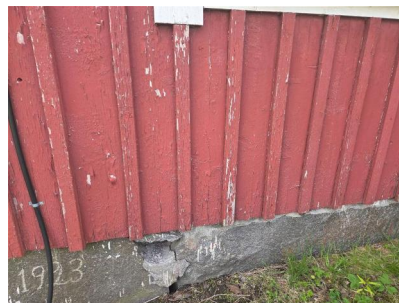
Utvändigt / Fasad

- Fasadpanelen är i behov av målning/underhåll.

Fasadbeklädnad och träkonstruktioner där målningsbehov finns riskerar att få fukt- och rötskador på grund av sämre vattenavvisande förmåga. För att öka livslängden på fasadbeklädnaden rekommenderas målning och underhåll.

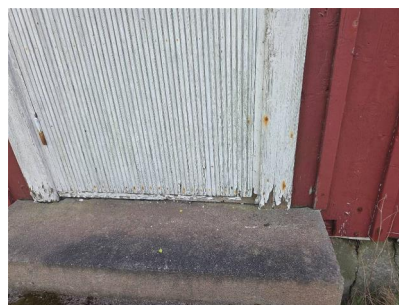
Utvändigt / Dörrar

- Dörr är i behov av målning/underhåll.

Dörrar där målningsbehov finns riskerar att få fukt- och rötskador på grund av sämre vattenavvisande förmåga.

För att öka livslängden på dörr rekommenderas målning och underhåll.

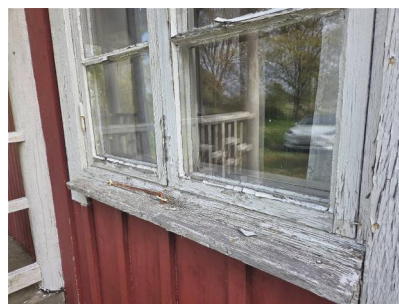
Utvändigt / Fönster

- Fönster är i behov av målning/underhåll. Mindre rötskador noterades på fönster.

Fönsterbågar och fönsterkarmar där målningsbehov finns riskerar att få fukt- och rötskador på grund av sämre vattenavvisande förmåga.

För att öka livslängden på fönster rekommenderas målning och underhåll.

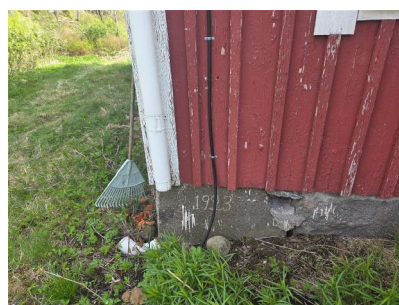
Utvändigt / Hängrännor / Stuprör

- Stuprör avslutas nära husliv.

Stuprör som avslutas intill husliv (ovan mark) kan medföra en ökad fuktbelastning på grundmur/sockel med fuktrelaterade skador som följd.

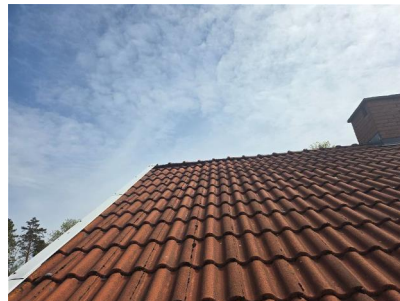
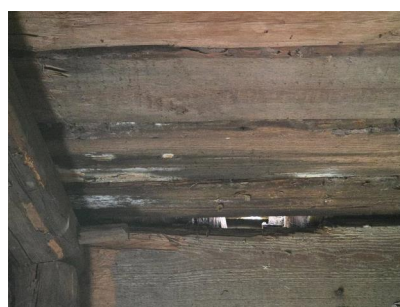
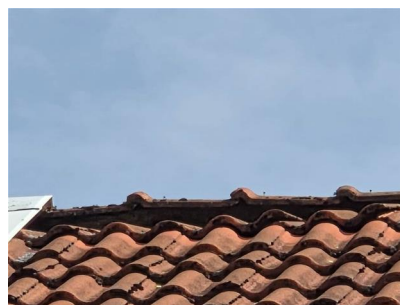
Utvändigt / Tak

- Läckage finns i tak
- Takpannor är ur sitt läge.

Taket är besiktigt ifrån anliggande stege och mark.

Vi rekommenderar en fördjupad undersökning för att bedöma orsak och omfattning.

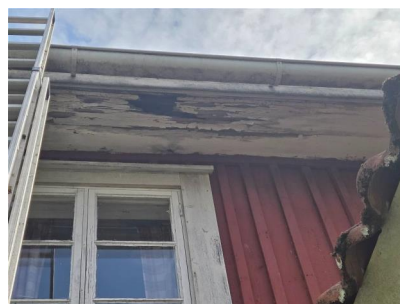
- Rötskador finns i takutsprång.

Rötskador i träkonstruktioner ett tecken på bristande fuktskydd/hög fuktpåverkan, som även kan leda till fuktrelaterade skador i bakomliggande konstruktioner.

Vi rekommenderar en fördjupad undersökning för att bedöma orsak och omfattning.

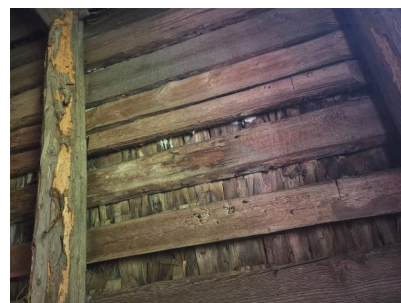
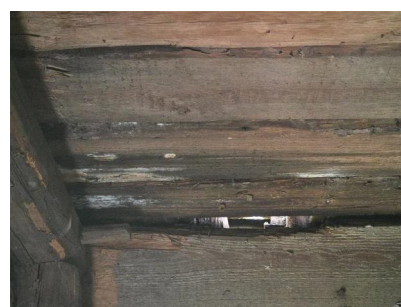
Utvändigt / Vind

- Mikrobiell påväxt finns på underlagstaket.
- Dagsljus noterades på vind. Se noteringar tak.

Trots att fuktmätningen gav fuktvärden under kritisk fuktnivå finns mikrobiell påväxt på underlagstaket. Detta kan vara ett tecken på att vinden tillförs fukt inifrån bostaden och/eller uteluften.

Vi rekommenderar en fördjupad undersökning för att bedöma orsak och omfattning.

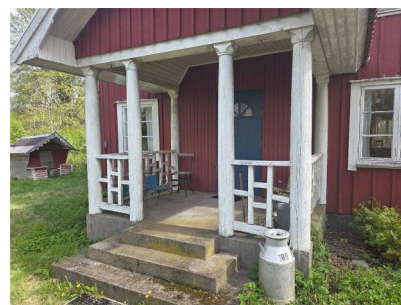
Utvändigt / Farstukvist

- Farstukvistens träkonstruktioner är i behov av målning/underhåll.

Träkonstruktioner där målningsbehov finns riskerar att få fukt- och rötskador på grund av sämre vattenavvisande förmåga.

Vi rekommenderar att du utför målning/underhåll av altan.

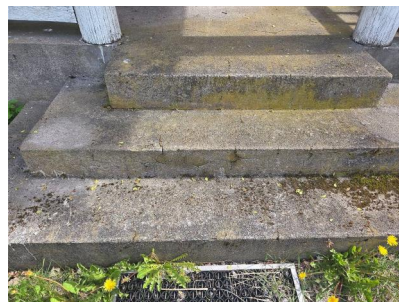
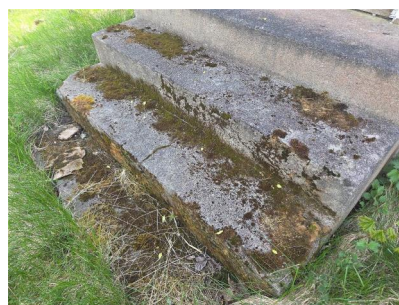
- Sprickor finns på utvändiga trappor.

Detta kan leda till fukt- och frysskador i konstruktionen.

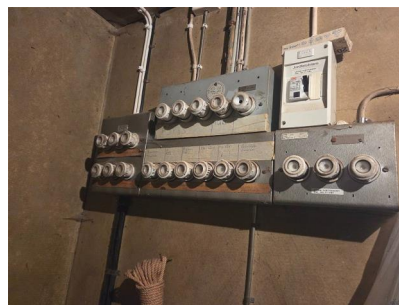
Hela huset - Allmänt / Allmänt

- Elanläggningen i huset är äldre.

Äldre elanläggningar och elkablar är en säkerhetsrisk som kan orsaka både personskador och brand.

Kontakta en elektriker för kontroll och åtgärd.

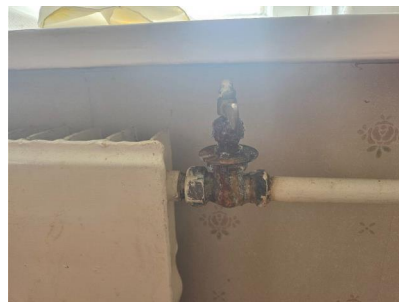
- Husets rör- /avlopp- /värmeledningssystem är äldre.

Detta behöver inte betyda att systemen har några allvarliga brister, men äldre rör- /avlopp- /värmeledningssystem kan ha nedsatt funktion/brister på grund av sin ålder, vilket i värsta fall kan leda till läckage. Vi rekommenderar att en fackman kontaktas för att kontrollera husets rör- /avlopp- /värmeledningssystem samt för att hjälpa er med eventuella åtgärder. Observera att ingen besiktning av dessa system har ingått i uppdraget.

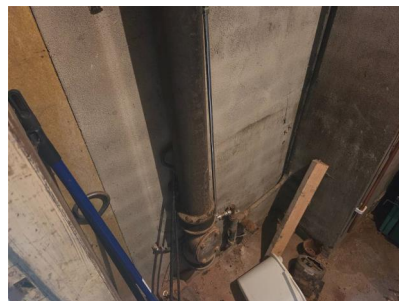
Entréplan / Pannrum

- Gjutjärnsbrunnen är rostangripen.
- Rost noterades på gjutjärnsrör.

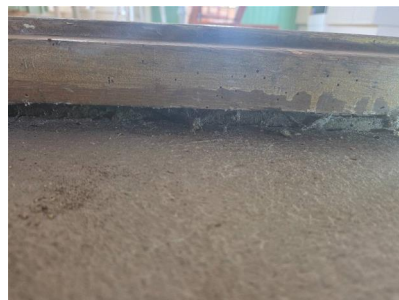
Entréplan / Groventré

- Fuktkontroll av väggsyllar.

Vid kontroll av väggsyllar uppmättes fuktvärden över kritisk fuktnivå för mikrobiell tillväxt och mikrobiell lukt upplevdes. Fuktkvoten uppmättes till 35%.

- Kontroll är utförd i syll i groventré.

Vi rekommenderar en fördjupad undersökning för att bedöma orsak och omfattning.

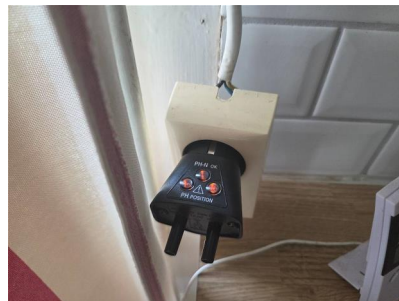
Entréplan / Kök

- Funktionskontroll av jordade eluttag.

Vid stickprovskontroll av jordade eluttag noterades ojordat uttag i kök.

Kontakta en elektriker för kontroll och åtgärd.

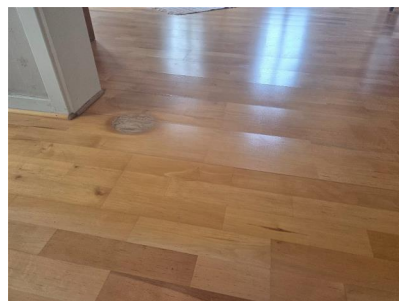
Entréplan / Matplats/Vardagsrum

- Parkettgolvet har drabbats av deformation i form av golvresning (kupning/bågformning). Golv har pressats uppåt mot varandra, vilket har skapat synliga och kännbara ojämnheter.

I öppningen mellan matplats och vardagsrum noterades även fuktfläckar på golv. Förhöjda fuktindikationer noterades vid fuktfläckar.

Den upptäckta fuktskadan kan vara ett tecken på en tidigare eller en pågående fuktskada.

Vi rekommenderar en fördjupad undersökning för att bedöma orsak och omfattning.

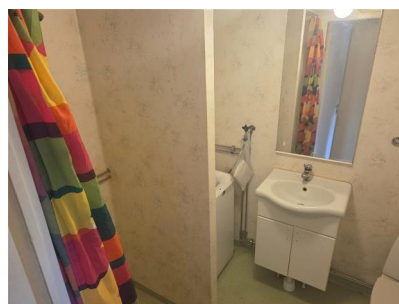
Övre plan / Dusch/Toalett

- Våutrymmet har äldre yt-/tätskikt.
- Rör genomföring finns i golv.
- Tröskel i duschzon, eventuellt läckagevatten från wc och handfat riskerar att rinna ut i hall istället för golvbrunn.
- Rör genomföring finns i vägg i duschutrymme.
- Avluftning avslutas i utrymmet.

Eftersom funktionen, som innebär att ytskiktet/tätskiktet ska vara vattentätt, kan vara nedsatt finns en ökad risk att vatten tränger igenom ytskiktet/tätskiktet med vattenskador i omkringliggande konstruktioner som följd.
