Besiktningssprotokoll

Anticimex Försäkringsbesiktning i samarbete med Fastighetsbyrån

Fastighetsbeteckning: Rävö 1:72	
Fastighetsadress: Rävö 72	
Postnummer: 452 95	Ort: Strömstad

Besiktningdatum: 2026-05-19	Protokollnummer: 69696436
Temperatur: 18 °C	Väderlek: Sol
Tekniker: Mikael Hoffner	
E-post: mikael.hoffner@anticimex.se	
Kontor: Uddevalla	
Närvarande: Fastighetsägare

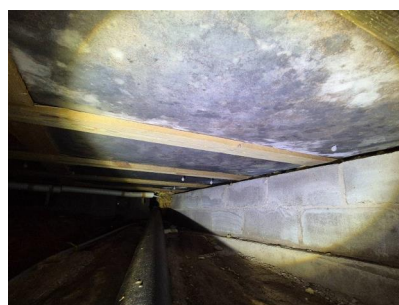
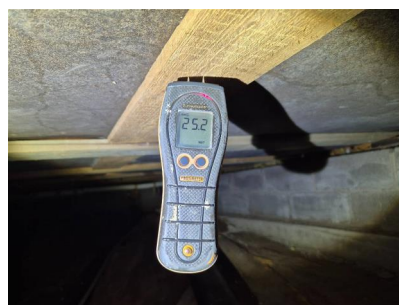
Utvändigt / Krypgrund

Vid kontroll av konstruktionen i krypgrund uppmättes fuktvärden under kritisk fuktnivå för mikrobiell tillväxt och mikrobiell lukt upplevdes. Fuktkvoten uppmättes till 25%. Risk för mikrobiell tillväxt föreligger vid 17%.

Mikrobiell påväxt finns på blindbotten och vattenansamlingar finns på markytan.

De höga fuktvärdena och den mikrobiella påväxten/luften innebär att grundens klimat under delar av året är för fuktigt. Detta kan i förlängningen leda till rötskador i konstruktionen. För att undvika detta så måste krypgrundens klimat bli torrare och inträngande vatten behöver ledas vidare och ut.

Det man i första läget behöver göra är att förbättra kryppgrundens klimat. Detta görs lämpligast genom att en fast avfuktare för ändamålet installeras i grunden.

För att undvika detta så måste grundens klimat bli torrare. Läs Anticimex faktablad om uteluftsventilerade krypgrunder för tips och råd.

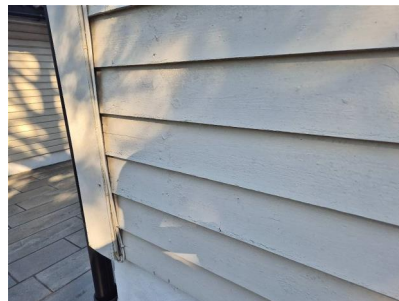
Utvändigt / Fasad

Fasadpanelen är i behov av målning/underhåll.

Fasadbeklädnad och träkonstruktioner där målningsbehov finns riskerar att få fukt- och rötskador på grund av sämre vattenavvisande förmåga. För att öka livslängden på fasadbeklädnaden rekommenderas målning och underhåll.

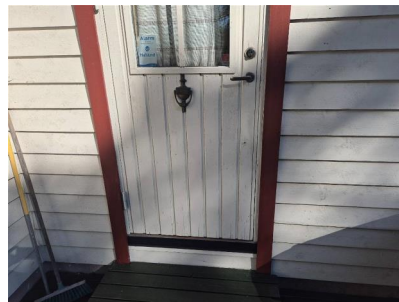
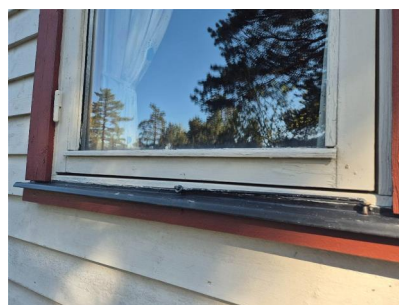
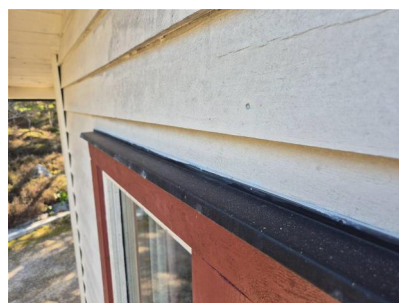
Utvändigt / Dörrar/fönster

Dörr/fönster är i behov av målning/underhåll. För att öka livslängden rekommenderas målning och underhåll. Kondensspår noterades på insidan fönster.

Fönsterbleck/överbleck är otäta vid infästningar, vilket medför risk för fuktinträning.

Isolerglas är äldre. Isolerglas kan med tiden bli otäta mellan glasen vilket medför att de blir missfärgade mellan.

Ett fönster i våtrum är ej öppningsbart.

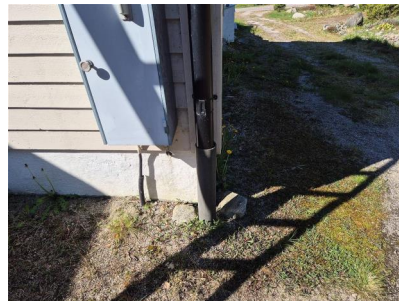
Utvändigt / Hängrännor / Stuprör

Lövsilar finns inte.

När det saknas lövsilar så finns det risk att det blir stopp i dagvattenledningen.

För att hindra stopp i dagvattenledningarna rekommenderas komplettering av lövsilar.

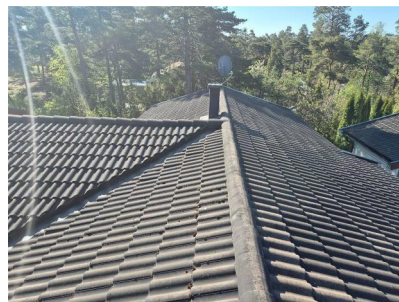
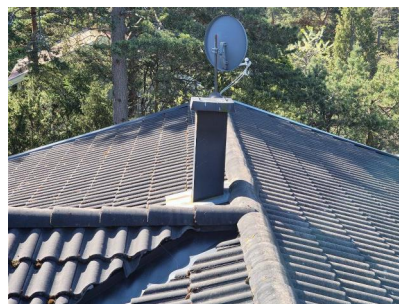
Utvändigt / Tak

Taket har kontrollerats från markytan och via takstegen upp tillnock.

I rännviden ligger det lösa pannor som behöver fästas fast.

Rostangrepp noterades på plåthuv. Denna kan med fördel bytas ut.

Mindre mossa börjar greppa om pannorna, vilket bör tas bort.

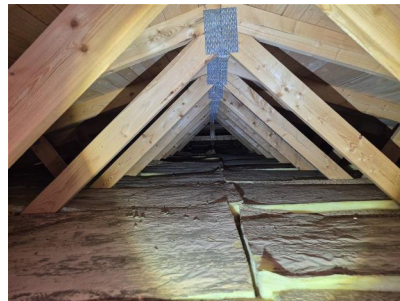
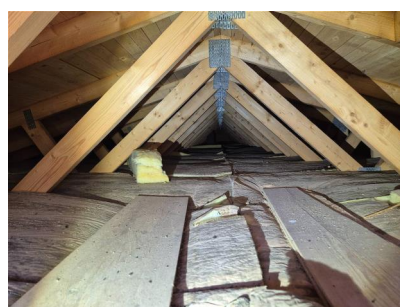
Utvändigt / Vind

Vindsutrymmet saknar landgångar.

Vindsutrymmet kunde inte besiktas eftersom landgångar saknas.

Vi rekommenderar en kompletterande besiktning när landgång monterats.

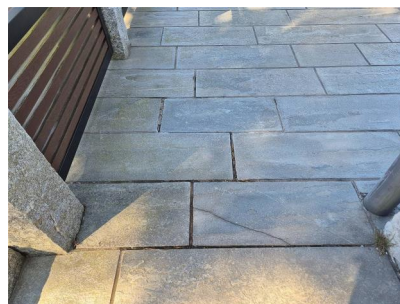
Utvändigt / Terrass

Lösa och spruckna plattor förekommer.

För åtgärd kontakta fackman.

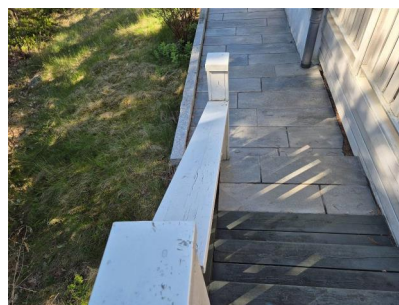
Utvändigt / Altan

Underhållsbehov förekommer.

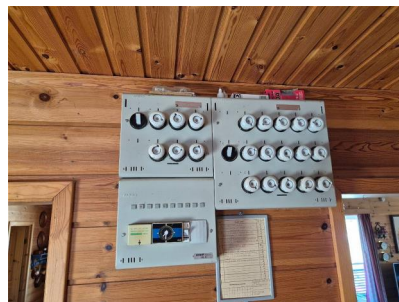
Entréplan / Allmänt

Jordfelsbrytare finns ej.

Det finns inget krav att hus byggda före år 2000 ska ha jordfelsbrytare. Jordfelsbrytaren minskar dock risken för personskador och brand orsakade av elanläggningen.

Kontakta en elektriker för kontroll och åtgärd.

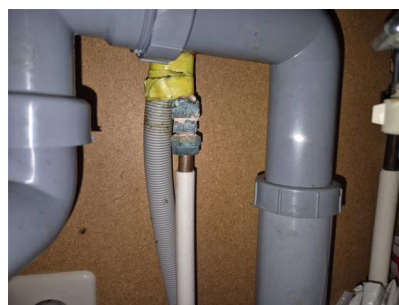
Ärgade rörledningar förekommer, vilket medför risk för läckage.

För åtgärd kontakta fackman.

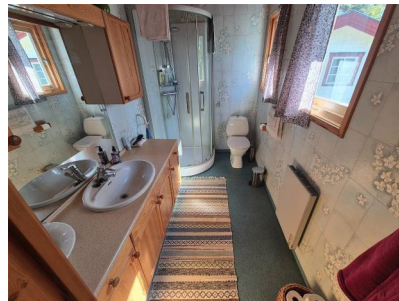
Entréplan / Dusch/Toalett

Våtutrymmet har äldre yt-/tätskikt.
Golvbrunnen har endast kontrollerats med kamera då duschkabin står över.
Rör genomföringar finns i golv.
Mekanisk frånluft saknas.

Eftersom funktionen, som innebär att ytskiktet/tätskiktet ska vara vattentätt, kan vara nedsatt finns en ökad risk att vatten tränger igenom ytskiktet/tätskiktet med vattenskador i omkringliggande konstruktioner som följd.

Fuktindikering utan anmärkning.

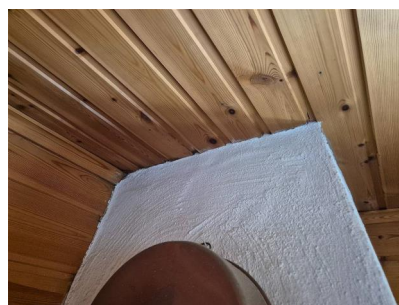
Entréplan / Vardagsrum

Missfärgningar förekommer på innertaket i anslutning murstocken som ska ha uppkommit innan takomläggningen. Torrt vid besiktningstillfället.

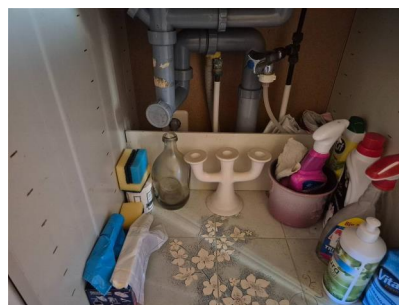
Entréplan / Kök

Fuktskydd finns inte i diskbänksskåp och under kyl och frys
Avstängningskran från diskmaskin är placerad i diskbänksskåp. Denna bör vara synligt och placerad ovan diskbänksskåp.

Fuktskydd rekommenderas enligt ovan för att lättare kunna upptäcka eventuella läckage och undvika fuktskador.
