# Besiktningssprotokoll

Anticimex Försäkringsbesiktning i samarbete med Fastighetsbyrån

Fastighetsbeteckning: Kroklösa 1:9	
Fastighetsadress: Tillinge Kroklösa 7	
Postnummer: 74594	Ort: Enköping

Besiktningdatum: 2026-05-18	Protokollnummer: 69700216
Temperatur: 18 °C	Väderlek: Molnigt
Tekniker: Fredrik Olander	
E-post: fredrik.olander@anticimex.se	
Kontor: Västerås	
Närvarande: Anna Vågberg

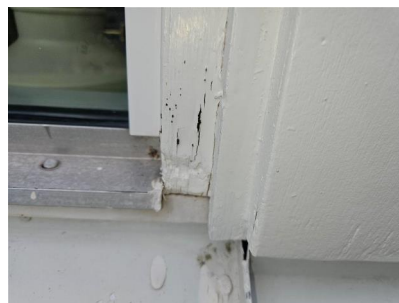
#### Utvändigt / Fönster

Mindre rötskada lokalt på fönsterfoder.

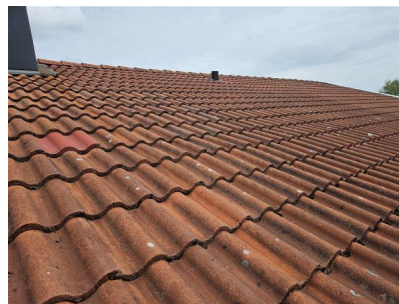
### Utvändigt / Tak

Takpannor med underlagstak av träfiberskivor

Med denna konstruktion är det extra viktigt att takpannorna är hela. Eftersom underlagstaket inte har en papp kan regn och snö som tränger in genom otätheter leda till fuktskador i underliggande konstruktion.

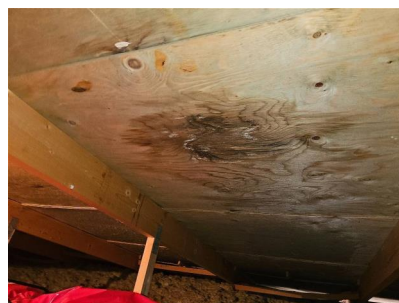
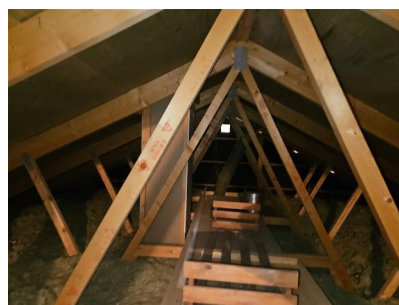
### Utvändigt / Vind

Vid kontroll av vinden uppmättes fuktvärden under kritisk fuktnivå för mikrobiell tillväxt och en normal lukt upplevdes. Fuktkvoten i takbjälkar uppmättes till 8 %.

Spår av tidigare fuktpåverkan, mikrobiell påväxt förekommer på underlagstaket

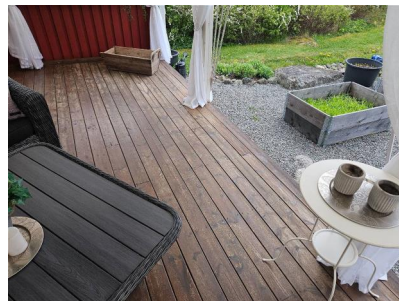
### Utvändigt / Altan, uteplats med skärmtak

Begynnande underhållsbehov av trallen

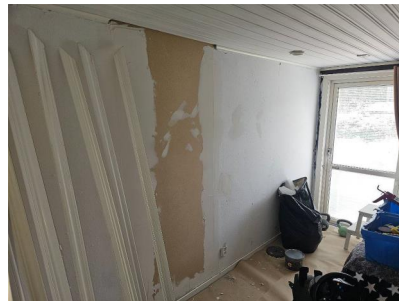
### Entréplan / Förråd

Spricka på fönsterglas på dörr.

Renovering av ytskikt pågående i utrymmet.

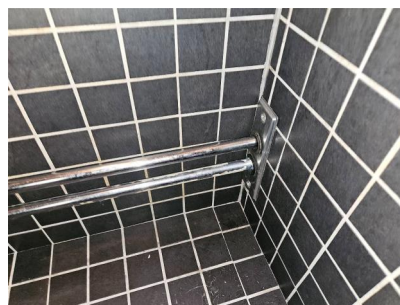
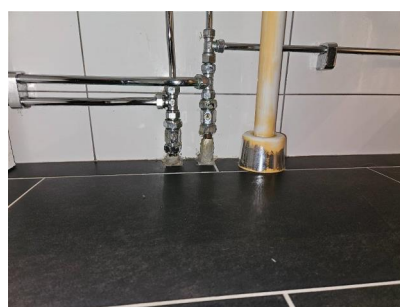
### Entréplan / Dusch/Toalett

Duschutrymmet renoverades för ca 10 år sedan och är i gott skick. Avvikelse beträffande branschregler säker vatteninstallation gällande rör i vägg i duschzonen samt rör genom golvet. Dessa avvikelser har ej lett till några skador i nuläget men det kan vara bra att känna till vid framtida renovering.

Rör genomföring finns i golv samt i vägg i duschzon.

Detta kan medföra en ökad risk för att vatten tränger ner i omkringliggande konstruktioner och orsakar fuktskador.
