Besiktningssprotokoll

Anticimex Försäkringsbesiktning i samarbete med Fastighetsbyrån

Fastighetsbeteckning: Kilbo 2:16	
Fastighetsadress: Kilbovägen 33	
Postnummer: 827 62	Ort: Färila

Besiktningdatum: 2026-05-18	Protokollnummer: 69700470
Temperatur: 15 °C	Väderlek: Klart
Tekniker: Fredrik Thunström	
E-post: Fredrik.Thunstrom@anticimex.se	
Kontor: Söderhamn	
Närvarande: Fastighetsägaren

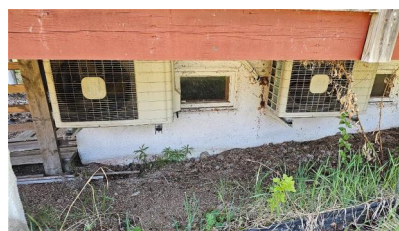
Utvändigt / Markförhållanden

Kondensvatten från luftvärmepumpens utedel leds inte bort från husgrunden.

Detta medför ökad risk för att vatten tränger in i anslutande konstruktioner, vilket i sin tur kan leda till fuktrelaterade skador. Observera att besiktning av byggnadens värmesystem eller värmepumpen inte har ingått i uppdraget.

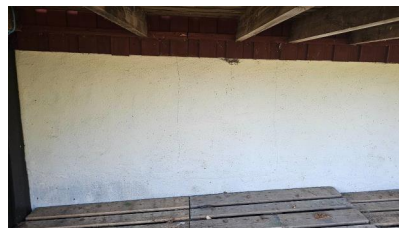
Utvändigt / Sockel

Sprickor finns i sockel.

Dessa bedöms inte ha lett till bakomliggande skador.

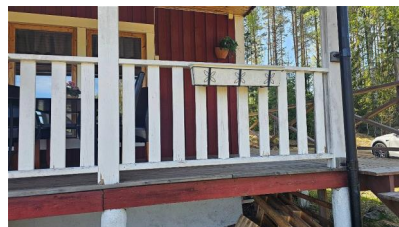
Utvändigt / Altan

Altanräcke och träkonstruktioner är i behov av målning/underhåll.

Vi rekommenderar att du utför målning/underhåll av altan.

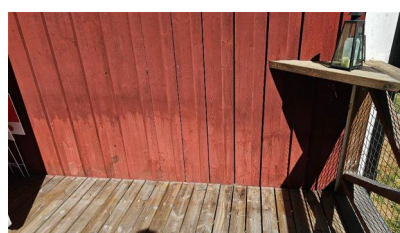
Utvändigt / Fasad

Delar av fasadpanelen är i behov av målning/underhåll.

För att öka livslängden på fasadbeklädnaden rekommenderas målning och underhåll.

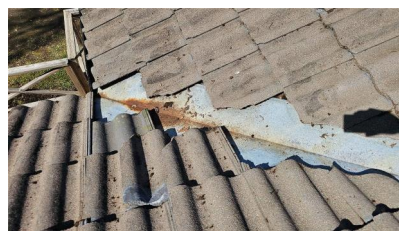
Utvändigt / Tak

Takpannor är skadade/saknas i vinkelränna.

Med brister på taktäckningen så finns det risk för fuktskador på underliggande konstruktioner.

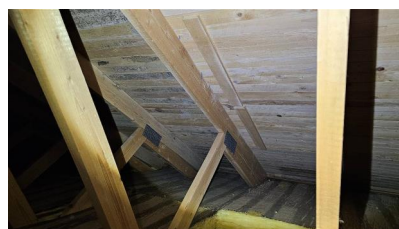
Utvändigt / Vind

Vid kontroll av vinden har fuktvärden under kritisk fuktnivå för mikrobiell tillväxt uppmätts, dock finns mikrobiell påväxt på underlagstak.

Fuktkvoten i underlagstak/takbjälkar uppmättes till 9 %.

Den upptäckta mikrobiella påväxten på underlagstaket är ett tecken på att vinden har tillförts eller tillförs fukt inifrån bostaden. Observera att besiktning av bostadens ventilationssystem inte har ingått i uppdraget.

För att komma tillrätta med detta kan fukttilförseln inifrån bostaden behöva minskas. Det kan göras genom att ventilationen i bostaden förbättras samt att eventuella otätheter i vindsbjälklaget (tak-/väggvinklar, taklucka med mera) tätas. Läs Anticimex faktablad om uppvärmda vindsutrymmen för tips och råd.

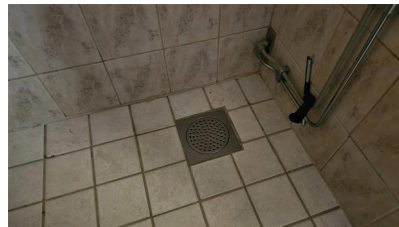
Entréplan / Dusch/Toalett

Golvbrunnen är placerad för nära vägg.

Det finns risk att tätskiktet inte har kunnat anslutas på rätt sätt, vilket kan leda till fuktskador.

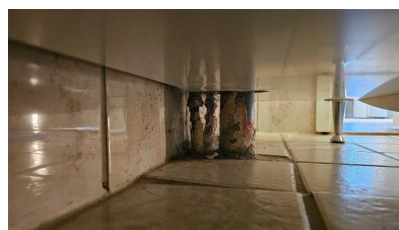
Rör genomföringar finns i golv.

Rör genomföringar i golvet medför en ökad risk för att vatten tränger ner i omkringliggande konstruktioner och orsakar fuktskador. Vid uppbyggnaden av utrymmet var detta tillåtet och utförandet anses därför vara fackmässigt utfört. I dagens branschregler är detta inte längre tillåtet.

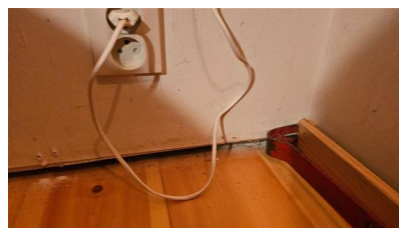
I källarplan så är källarytterväggarna påreglade och isolerade väggar.

Vid kontroll av konstruktion uppmättes fuktvärden under kritisk nivå för mikrobiell tillväxt och normal lukt upplevdes.

Fuktkvoten uppmättes till 14 %.

Befintlig påreglad vägg och eventuella väggsyllar riskerar att drabbas av fuktskador på grund av naturlig fuktpåverkan. Detta i sin tur kan leda till mikrobiella skador (angrepp av mikroorganismer) som kan resultera i att mikrobiell lukt sprids till boendemiljön. Om regler/syllar är tryckimpregnerade kan även en kemisk lukt förekomma.

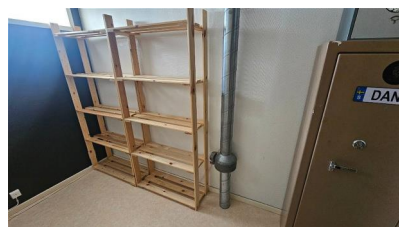
I källaren så är golven en undertrycksventilerad golvkonstruktion.

Syftet med denna installation är att skapa en torrare miljö i golvkonstruktionen och förhindra att avvikande lukter når bostaden. En förutsättning för att installationen ska uppfylla sitt syfte är att fläkten är i kontinuerlig drift samt att tryckförhållandena i bostaden eller golvkonstruktionen inte förändras.

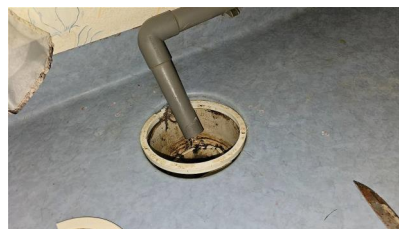
Källarplan / Dusch/Toalett

Klämring i golvbrunn är lös.

Den lösa klämringen i golvbrunnen medför att vatten kan tränga ner i omkringliggande konstruktioner med fuktskador som följd. Detta kan i sin tur leda till mikrobiella skador (angrepp av mikroorganismer).
