Besiktningssprotokoll

Anticimex Försäkringsbesiktning i samarbete med Fastighetsbyrån

Fastighetsbeteckning: Hemmesta 14:3	
Fastighetsadress: Kolviksvägen 4b	
Postnummer: 139 33	Ort: Värmdö

Försäkringsbesiktning

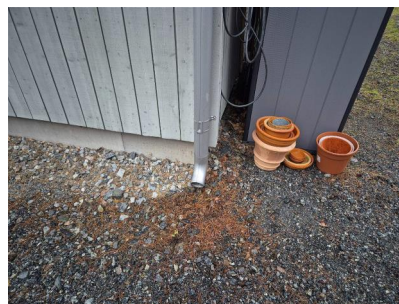
- ⚠ -Stuprör är inte anslutet till markledning.

Stuprör som inte är anslutet till markledning kan medföra en ökad fuktbelastning på sockel.

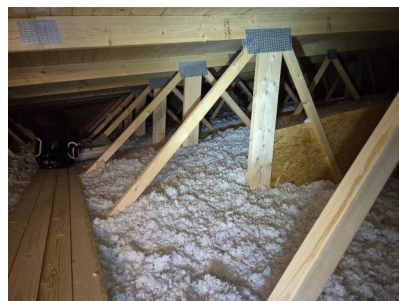
- ✓ -Vid kontroll av vinden uppmättes fuktvärden under kritisk fuktnivå för mikrobiell tillväxt och en normal lukt upplevdes.

Fuktkvoten i underlagstak/takbjälkar uppmättes vid besiktningstillfället till ca 8%Fk.

Översiktsbild vind.
