Besiktningssprotokoll

Anticimex Försäkringsbesiktning i samarbete med Fastighetsbyrån

Fastighetsbeteckning: Syllinge 10:4	
Fastighetsadress: Syllinge 62	
Postnummer: 43266	Ort: Veddige

Besiktningdatum: 2026-05-12	Protokollnummer: 69694769
Temperatur: 8 °C	Väderlek: Mulet
Tekniker: Daniel Levin	
E-post: Daniel.Levin@anticimex.se	
Kontor: Halmstad	
Närvarande: Fastighetsägarna

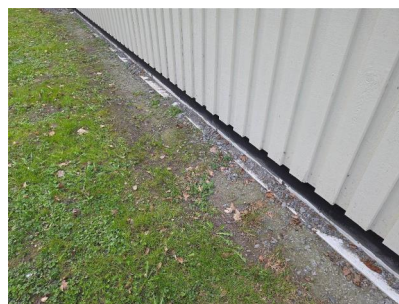
Delvis har marken en bristfällig lutning mot bostaden.

Åt norr är källarens utvändiga fuktskydd delvis synligt ovanför marknivån.

Detta kan innebära att det utvändiga fuktskyddet skadas samt kan det leda till fuktrelaterade skador i bakomliggande konstruktioner.

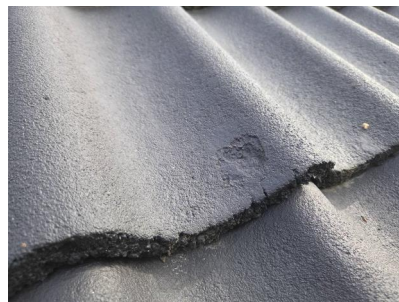
Yttertaket är sedan byggnationen.
Enstaka takpannor är något vädernötta.

Takpannor, plåtdetaljer och underlagspapp har enligt vår bedömning en begränsad livslängd. Eftersom husets taktäckning är äldre har det ett minskat motstånd mot vatteninträning. Bristerna i utvändiga taktäckningen kan leda till fuktrelaterade skador i underliggande konstruktioner.

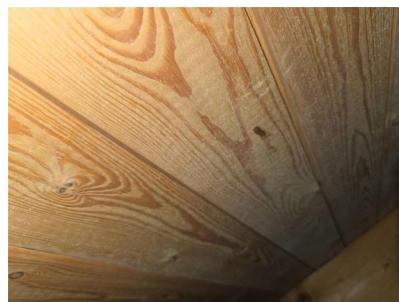
En svag mikrobiell påväxt noterades lokalt på underlagstaket på sidovinden åt söder.

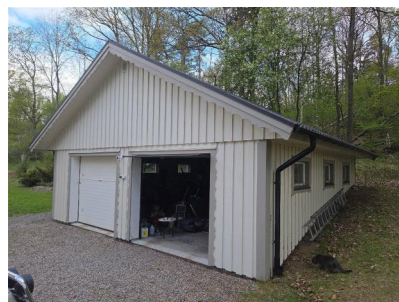
Yttertaket är sedan byggnationen.
Tröskelbleck finns inte till ytterdörren.
Kitt- och färgsläpp finns från fönstren.
Det utvändiga fuktskyddet åt norr är delvis synligt ovan mark.

Bristerna på garagets utvändiga konstruktioner och material kan orsaka fuktrelaterade skador i bakomliggande konstruktioner.

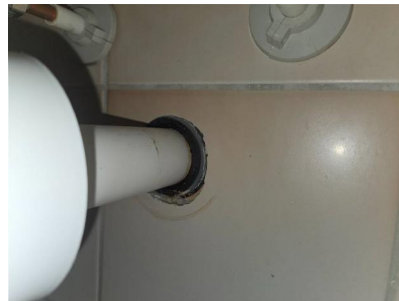
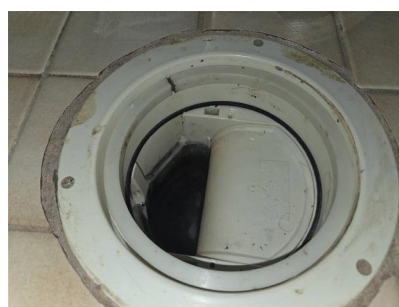
Ytskiktet är äldre.
Rör genomföringarna i väggen till handfatens anslutningsstosar är otäta.
Enstaka klinkerplattor har bomljud.
Golvfallet är lokalt bristfälligt utfört utanför badplatsen.
Det finns inget synligt tätskikt anslutet i golvbrunnen.

Bristerna medför att vatten kan tränga in i omkringliggande konstruktioner med fuktrelaterade skador som möjlig följd.

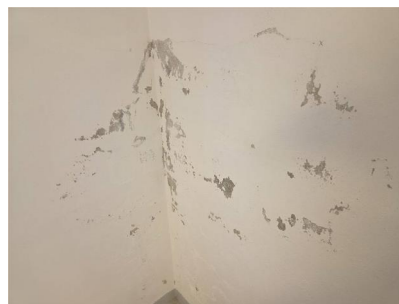
Enstaka färgsläpp förekommer från grundmuren.
