Besiktningssprotokoll

Anticimex Försäkringsbesiktning i samarbete med Fastighetsbyrån

Fastighetsbeteckning: Kalleberga 4:71	
Fastighetsadress: Nämndemansvägen 40	
Postnummer: 372 51	Ort: Kallinge

Besiktningdatum: 2026-05-07	Protokollnummer: 69668458
Temperatur: 10 °C	Väderlek: Sol
Tekniker: Petter Abrahamsson	
E-post: Petter.Abrahamsson@anticimex.se	
Kontor: Karlskrona	
Närvarande: Jerker Jonasson (sonen)

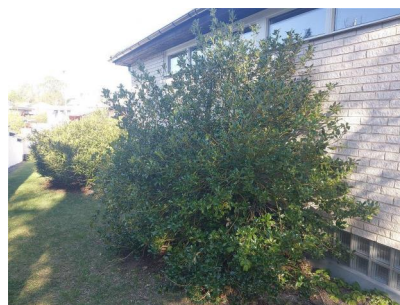
Växter finns i anslutning till byggnaden.

När det finns rabatter och växter nära byggnaden finns risk att fukt stannar kvar i väggarna. Detta kan i sin tur orsaka invändiga fuktskador. Växternas rötter kan också skada grundmuren och sätta dräneringsledningen ur funktion.

Området närmast huset rekommenderas att vara fritt från växtlighet.

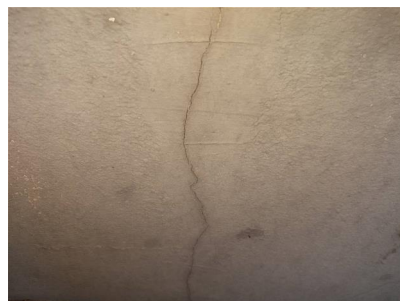
Sprickor finns i sockel.

Dessa bedöms inte ha lett till bakomliggande skador.

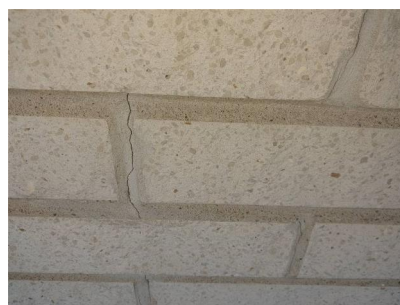
Fasad, kalksandsten

Det finns någon sprickbildning i stenfasaden runt om huset men är att betraktas som normalt då fasader av kalksandsten har lätt för att spricka, vilket sker på grund av rörelser/sättningar efter fasaden kläddes.

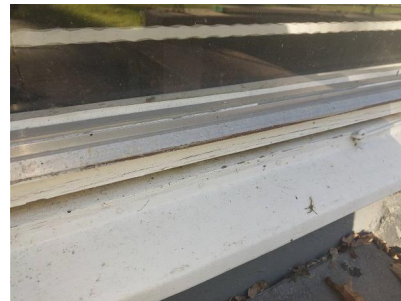
Några källarfönster har färgsläpp och torrspäckor.

Fönsterbågar och fönsterkarmar där målningsbehov finns riskerar att få fukt- och rötskador på grund av sämre vattenavvisande förmåga.

För att öka livslängden på fönster rekommenderas målning och underhåll.

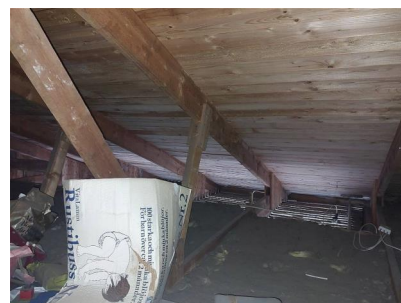
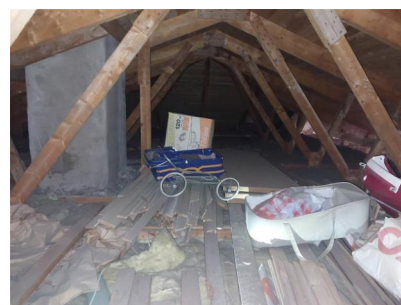
Mikrobiell påväxt finns på underlagstaket som är ovan utedelen av huset. (Vid entrén).

Detta kan vara ett tecken på att vinden tillförs fukt inifrån bostaden. (Troligen utifrån i detta fallet).

Fuktkvoten uppmättes till 11%.

Risk för mikrobiell tillväxt föreligger om den relativa fuktigheten i den omgivande luften är över 75%, vilket i furuvirke motsvarar en fuktkvot (FK) på 17%.

För att komma tillrätta med detta kan fukttillförseln inifrån bostaden behöva minskas. Det kan göras genom att ventilationen i bostaden förbättras samt att eventuella otätheter i vindsbjälklaget (tak-/väggvinklar, taklucka med mera) tätas. Läs Anticimex faktablad om uppvärmda vindsutrymmen för tips och råd.

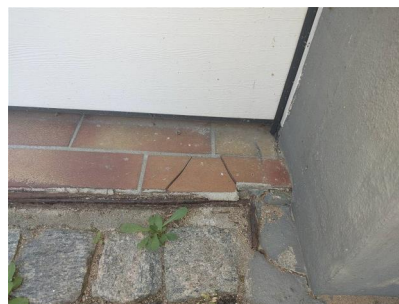
✎ Några klinker har släppt från underlaget ("Bom").

Felet som uppstått är att vidhäftningen mellan klinker och underlag har upphört. Sk "bom/ bomljud".

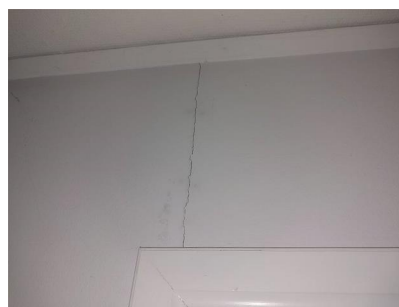
Spricka/or finns i vägg.

Dessa bedöms inte ha lett till bakomliggande skador.

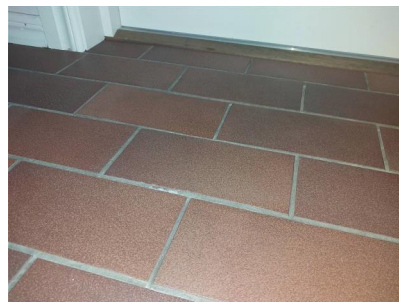
Klinker har släppt från underlaget ("Bom").

Felet som uppstått är att vidhäftningen mellan klinker och underlag har upphört. Sk "bom/ bomljud".

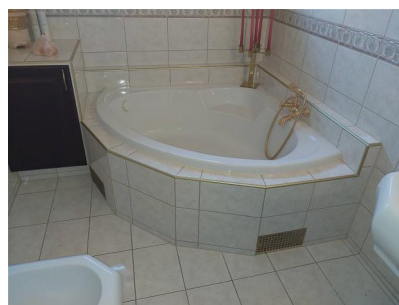
Våtutrymmet börjar få äldre yt-/tätskikt.

Eftersom funktionen, som innebär att ytskiktet/tätskiktet ska vara vattentätt, kan vara nedsatt finns en ökad risk att vatten tränger igenom ytskiktet/tätskiktet med vattenskadorna i omkringliggande konstruktioner som följd.

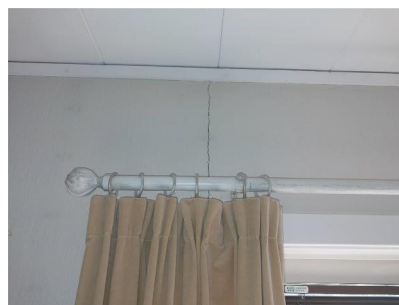
Spricka/or finns i vägg.

Dessa bedöms inte ha lett till bakomliggande skador.
