Ormsta 1:610

Gästrikevägen 9 Vallentuna

Överlåtelsebesiktning plus för säljare

2025-01-16

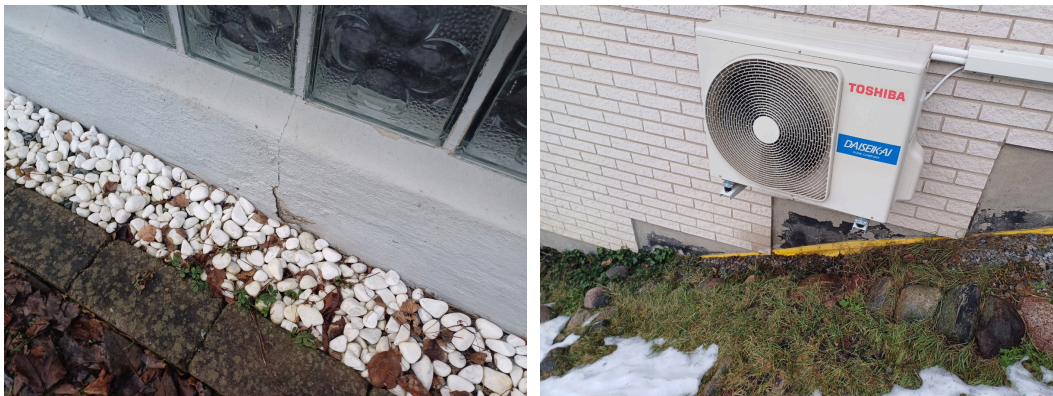
Sockel: Finns lite mindre sprickor i sockel, bedöms mest vara av estetisk karaktär.
Delvis är avslutningslist för för fuktskyddet synligt ovan marknivå, skall ej vara synligt ovan mark.
Kondensvatten från luft-luftvärmepump leds ej bort.

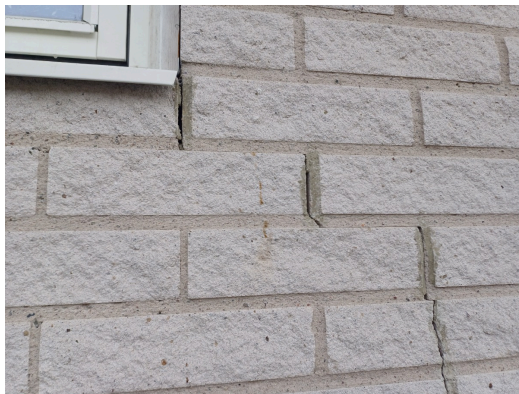
Fasad: Finns lite sprickor i fogarna samt även plugghål från tidigare infästningar, bedöms mest vara av estetisk karaktär.

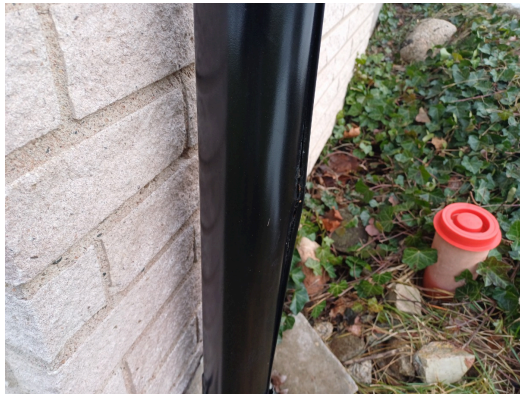
Rännor/stuprör: Stuprör i det sydvästra hörnet är "issprängt" i falsen i nedre del

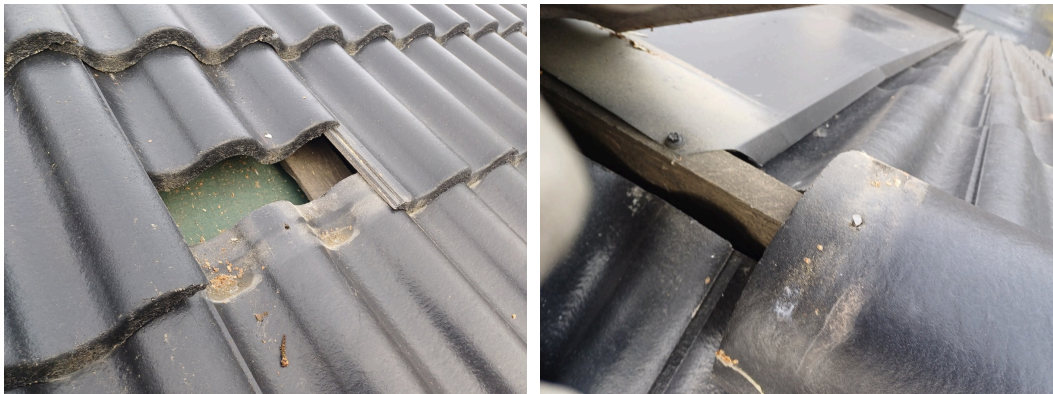
Yttertak: Takpannorna är inte infästa där de skall vara det samt utfört utan nockband.

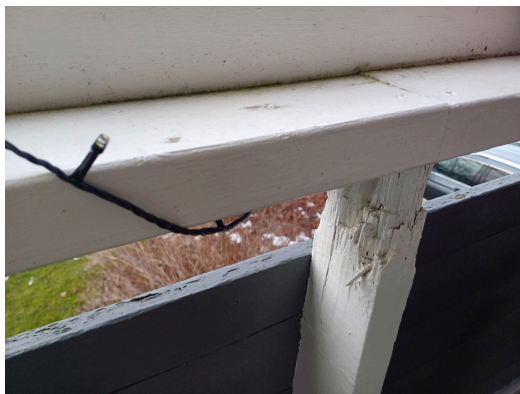
Övrigt: Färgflagning på balkongräcke samt även någon rötskadad del.

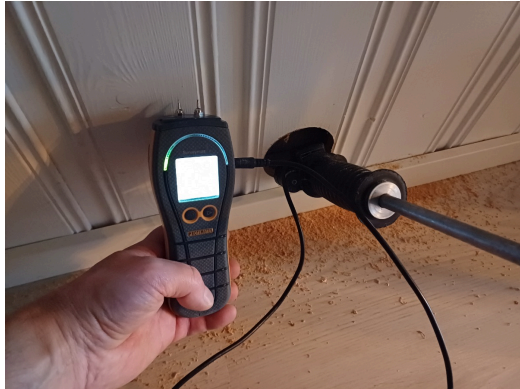
Allmänt: I allrum och sovrums 3 är grundmursväggar inklädda/utreglade samt en flytande golvkonstruktion med sandavjämning (riskkonstruktioner) läs mer om detta i riskanalysen.

Allrum: En stickprovsmässig fuktmätning är utförd i den inklädda väggkonstruktionen, ett fuktvärde under kritisk gräns för mikrobiell tillväxt uppmättes, observera att detta en stickprovsmässig fuktmätning och variationer kan förekomma, se bilaga mot slutet för mätvärde.

En utreglad och isolerad väggkonstruktion anses idag vara en känd riskkonstruktion som riskerar att drabbas av fuktskador. Fuktvandring kan ske från marken genom grundmuren till organiskt material genom kapillärsugning och/eller diffusion. Eventuella skador kan uppstå på organiskt material med en lukt av mikrobiell karaktär som följd som riskerar att spridas till boendemiljön.

Mätpunkt	Relativ fuktighet	Fuktkvot	Fuktindikering	Utvärdering
Inklädd vägg (allrum)		ca 12%		N
Utreglad vägg (s-rum 3)		ca 14%		N

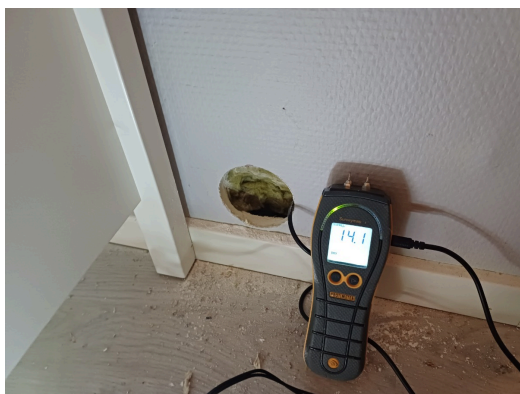
Sovrum 3: En stickprovsmässig fuktmätning är utförd i den utreglade väggkonstruktionen, ett fuktvärde under kritisk gräns för mikrobiell tillväxt uppmättes, observera att detta en stickprovsmässig fuktmätning och variationer kan förekomma, se bilaga mot slutet för mätvärde.
