Besiktningssprotokoll

Anticimex Försäkringsbesiktning i samarbete med Fastighetsbyrån

Fastighetsbeteckning: Blåbärsblomman 4	
Fastighetsadress: Jungfrugatan 30	
Postnummer: 661 33	Ort: Säffle

Försäkringsbesiktning

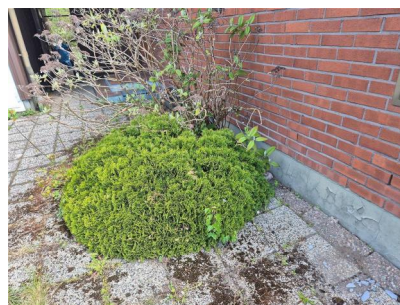
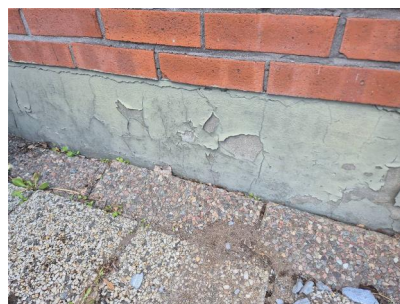
Utvändigt / Sockel

Växter finns i anslutning till grundmur.
- Puts och färgsläpp förekommer.

När det finns rabatter och växter nära grundmuren finns risk att fukt stannar kvar i väggarna. Detta kan i sin tur orsaka invändiga fuktskador. Växternas rötter kan också skada grundmuren och sätta dräneringsledningen ur funktion.

Området närmast huset rekommenderas att vara fritt från växtlighet.

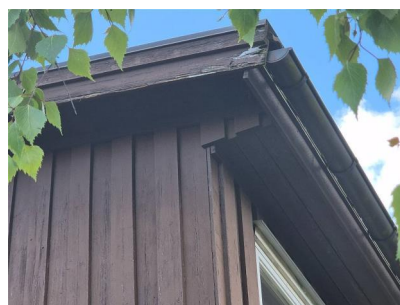
Utvändigt / Fasad

Fasadpanelen är i behov av målning/underhåll.

Fasadbeklädnad och träkonstruktioner där målningsbehov finns riskerar att få fukt- och rötskador på grund av sämre vattenavvisande förmåga. För att öka livslängden på fasadbeklädnaden rekommenderas målning och underhåll.

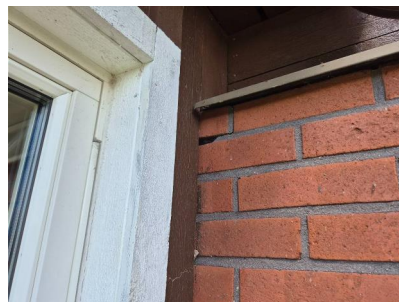
Mindre Bruksläpp finns i tegelfasaden.

Dessa bedöms inte ha lett till bakomliggande skador.

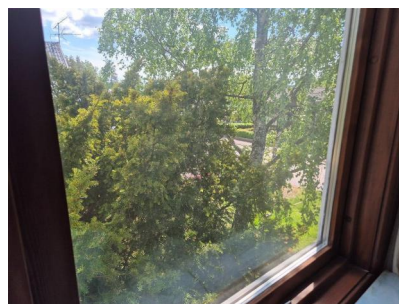
Utvändigt / Fönster

Isolerglas på takkupa är äldre.

Befintliga fönster är äldre vilket betyder att tätningen mellan fönsterrutorna kan vara sämre. Detta kan leda till att missfärgning/imma kan uppstå mellan glasrutorna.

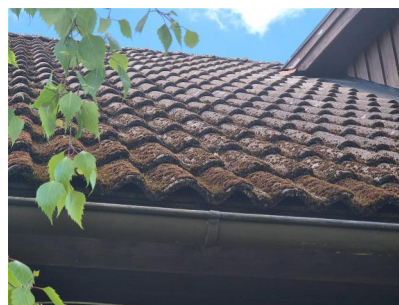
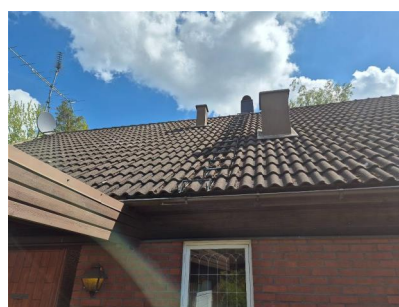
Utvändigt / Tak

Yttertaket är äldre.
- Mossa förekommer på taket.

Takpannor, plåtdetaljer och underlagspapp har enligt vår bedömning en begränsad livslängd. Eftersom husets taktäckning är äldre har det ett minskat motstånd mot vatteninträngning. Detta i sin tur kan leda till fuktskador på träläkt och vidare ner i underliggande konstruktioner.

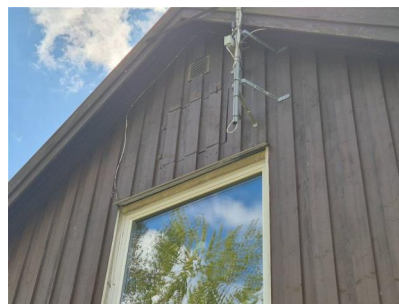
Utvändigt / Vind

Vindsutrymmet kunde inte besiktas då säker transportväg till luckan saknas.

Max höjd för en ej väggfast stege är 4 meter.

Vi rekommenderar en kompletterande besiktning när säker transportväg installerats.

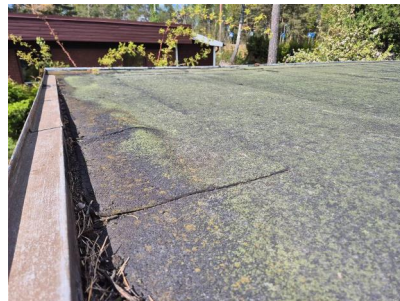
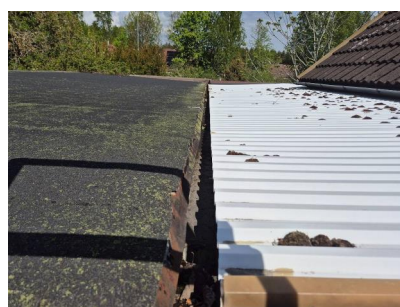
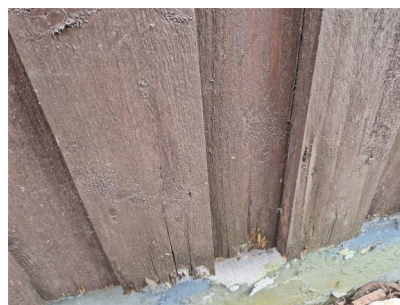
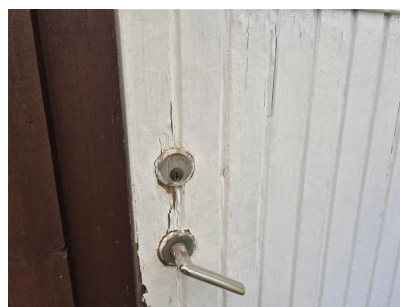
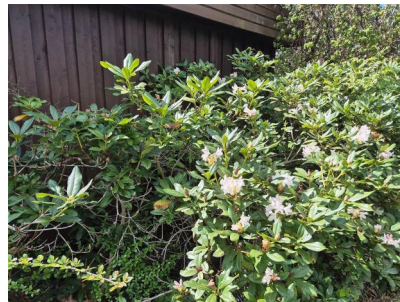
Utvändigt / Garage utvändigt

- Underhållsbehov på fasad och dörr finns.
- Växtlighet finns runt garaget.
- Äldre takpapp på garagetaket.

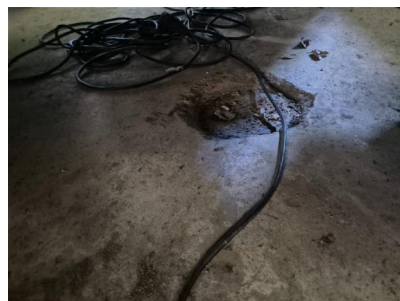
Utvändigt / Garage invändigt

Gjutjärnsbrunn finns i utrymmet.

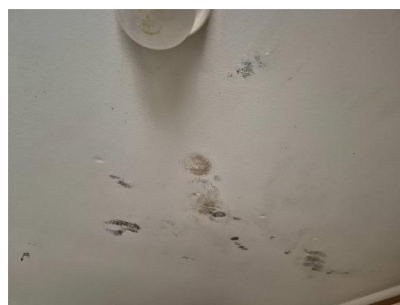
Utvändigt / Förråd

Förhöjda fuktvärden noterades i taket.
- Rekommenderar en fördjupad undersökning för att bedöma orsak och omfattning.

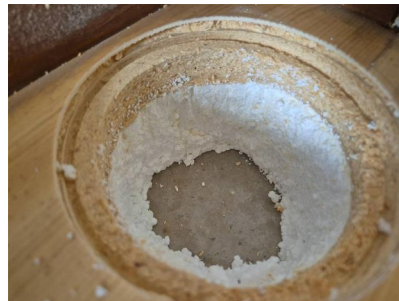
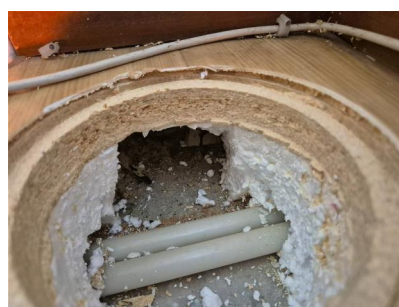
Entréplan / Allmänt

Vid kontroll av konstruktion uppmättes fuktvärden under kritisk nivå för mikrobiell tillväxt och normal lukt upplevdes. Träskyddsbehandlat virke noterades i ytterväggssyll.

Grundläggningen består av en betongplatta på mark utan underliggande isolering och med ett flytande golvspånskiva på en cellplastisolering. Fuktkvoten uppmättes till 11 %. Gränsvärdet för mikrobiell tillväxt är 17% FK. Kontroll utfördes i sovrum.

Flytande golvkonstruktion och eventuella väggssyllar riskerar att drabbas av fuktskador på grund av naturlig fuktpåverkan om fuktskyddet är bristfälligt utfört alternativt saknas. Fuktvandring kan ske från marken genom betongen till organiskt material genom så kallad kapillärsugning och diffusion, vilket kan leda till skador med lukt av mikrobiell karaktär. Om väggssyllarna är tryckimpregnerade kan även en kemisk lukt förekomma.

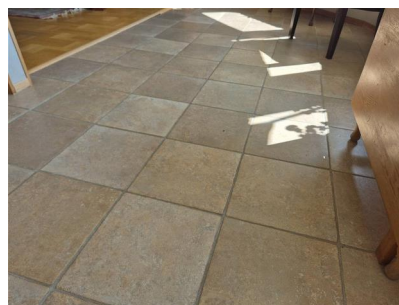
Entréplan / Utbyggnad

Klinker har släppt från underlaget ("Bom").

Felet som uppstått är att vidhäftningen mellan klinker och underlag har upphört. Sk "bom/ bomljud".

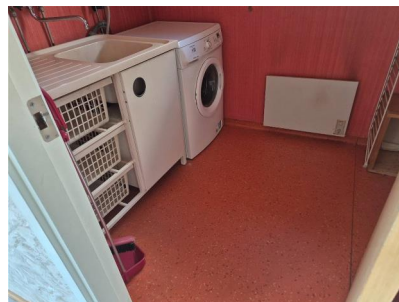
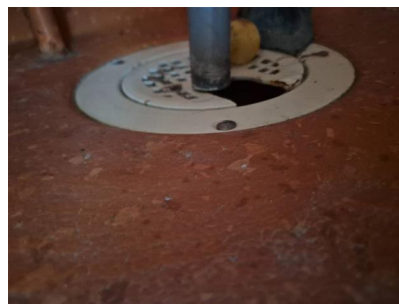
Entréplan / Tvättstuga

Våtutrymmet har äldre yt-/tätskikt.
- Gjutjärnsbrunn finns i utrymmet.

Eftersom funktionen, som innebär att ytskiktet/tätskiktet ska vara vattentätt, kan vara nedsatt finns en ökad risk att vatten tränger igenom ytskiktet/tätskiktet med vattenskador i omkringliggande konstruktioner som följd.

Fuktindikering i utrymmet gav inga förhöjda fuktindikationer.

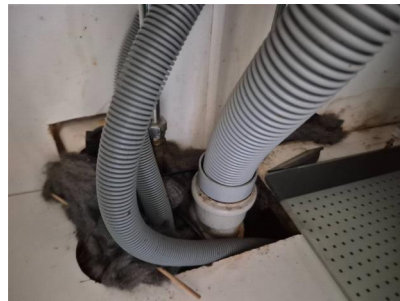
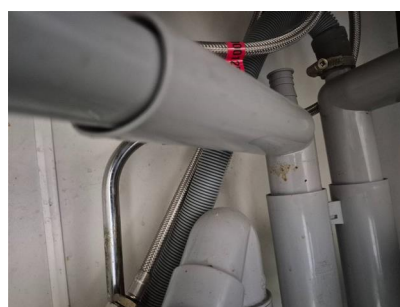
Entréplan / Kök

Fuktskydd saknas i diskbänksskåp. och diskmaskinsslagen är ej korrekt förankrad.
Utan fuktskydd är det svårt att upptäcka läckage från rörledningar. Vatten kan då tränga in i omkringliggande konstruktioner och orsaka fuktskador.

För att upptäcka eventuella läckage, installera ett fuktskydd.

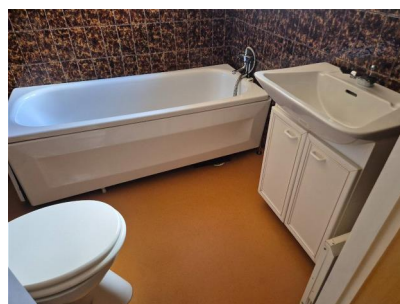
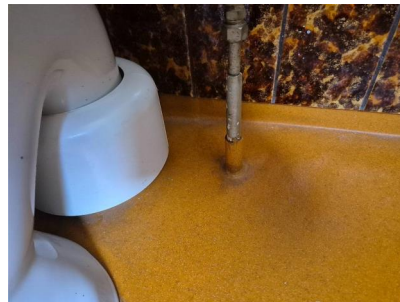
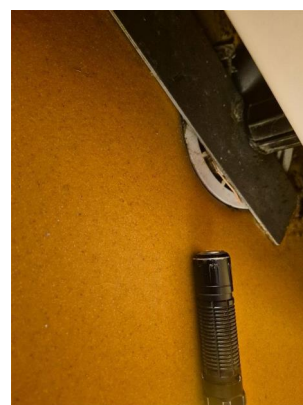
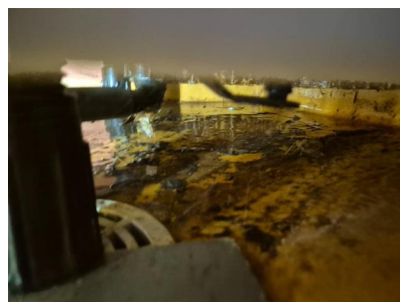
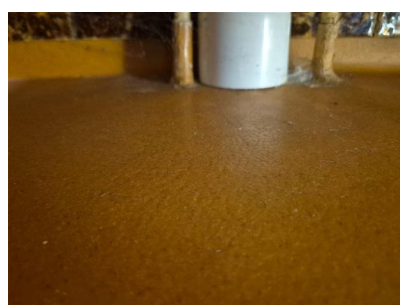
Entréplan / Badrum/Wc

Våtutrymmet har äldre yt-/tätskikt.
- Rörgenomföringar finns i golv.
- Äldre golvbrunn finns i utrymmet.
- Duschmunstycket läcker.

Eftersom funktionen, som innebär att ytskiktet/tätskiktet ska vara vattentätt, kan vara nedsatt finns en ökad risk att vatten tränger igenom ytskiktet/tätskiktet med vattenskador i omkringliggande konstruktioner som följd.

Fuktindikering i utrymmet gav inga förhöjda fuktindikationer.

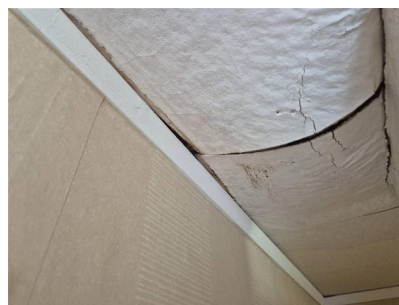
Övre plan / Allrum

Taket har fuktfläckar.

Fuktfläckar kan bero på olika saker, och kan vara ett tecken på en tidigare eller en pågående fuktskada.

Vi rekommenderar en fördjupad undersökning för att bedöma orsak och omfattning.

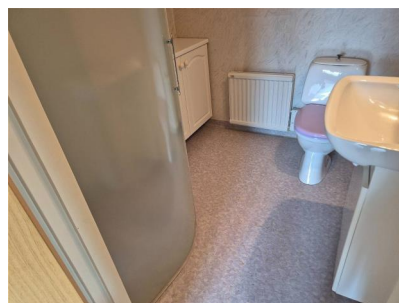
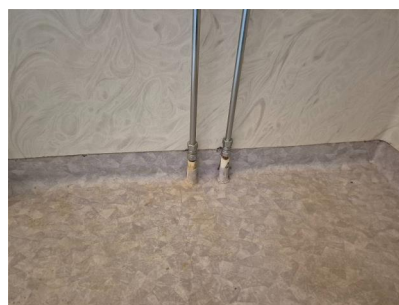
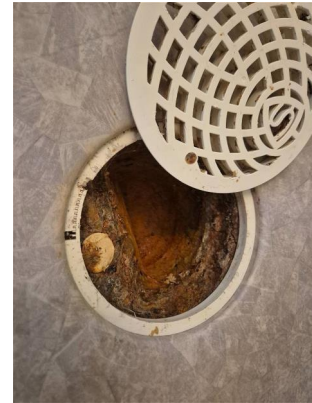
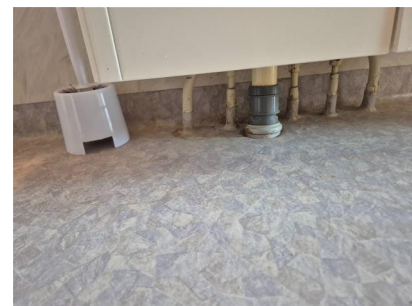
Övre plan / Dusch/Toalett

Våtutrymmet har äldre yt-/tätskikt.
- Rör genomföringar i duschutrymmet.
- Äldre gjutjärnsbrunn i utrymmet.

Eftersom funktionen, som innebär att ytskiktet/tätskiktet ska vara vattentätt, kan vara nedsatt finns en ökad risk att vatten tränger igenom ytskiktet/tätskiktet med vattenskador i omkringliggande konstruktioner som följd.

Fuktindikering i utrymmet gav inga förhöjda fuktindikationer.

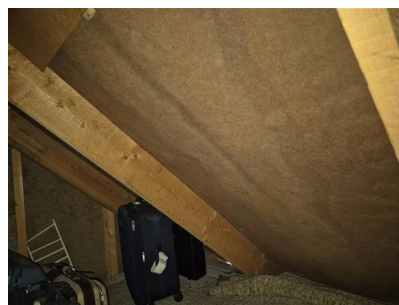
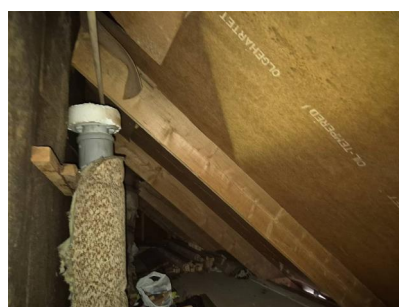
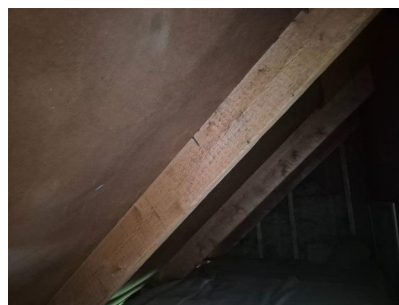
Övre plan / Sidovindar

Mindre fuktfläckar förekommer på underlagstak.
