Besiktningssprotokoll

Anticimex Försäkringsbesiktning i samarbete med Fastighetsbyrån

Fastighetsbeteckning: Tureborg 1:102	
Fastighetsadress: Hagarnevägen 19	
Postnummer: 45141	Ort: Uddevalla

Besiktningdatum: 2026-05-19	Protokollnummer: 69702087
Temperatur: 14 °C	Väderlek: Sol
Tekniker: Stellan Kjellberg	
E-post: stellan.kjellberg@anticimex.se	
Kontor: Uddevalla	
Närvarande: Fastighetsägare

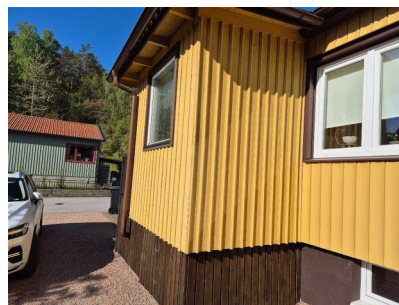
Utvändigt / Fasad

Fasadpanelen på entrétillbyggnaden är i behov av målning/underhåll.

Fasadbeklädnad och träkonstruktioner där målningsbehov finns riskerar att få fukt- och rötskador på grund av sämre vattenavvisande förmåga. För att öka livslängden på fasadbeklädnaden rekommenderas målning och underhåll.

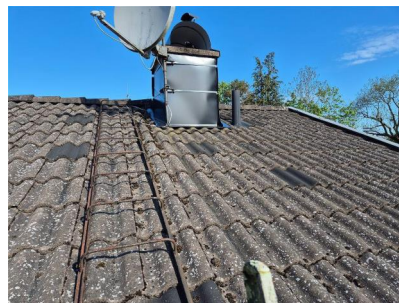
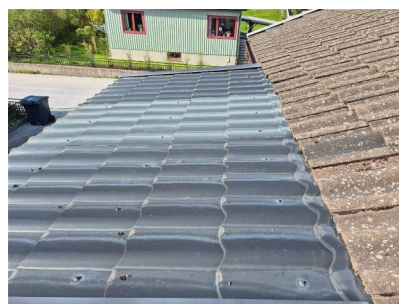
Utvändigt / Tak

- ⚠ Yttertaket är äldre.

Takpannor, plåtdetaljer och underlagspapp har enligt vår bedömning en begränsad livslängd. Eftersom husets taktäckning är äldre har det ett minskat motstånd mot vatteninträning. Detta i sin tur kan leda till fuktskador på träläkt och vidare ner i underliggande konstruktioner.

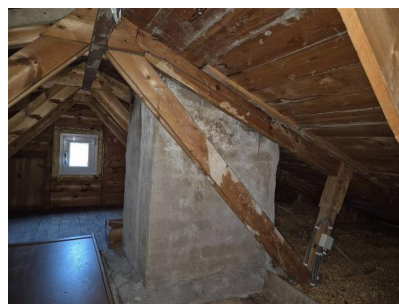
Utvändigt / Vind

- 🔍 Underlagstaket har fuktfläckar i anslutning till murstock. (torra vid besiktningstillfället)

Fuktfläckar kan bero på olika saker, och kan vara ett tecken på en tidigare eller ett pågående läckage.

Vi rekommenderar en fördjupad undersökning för att bedöma orsak och omfattning.

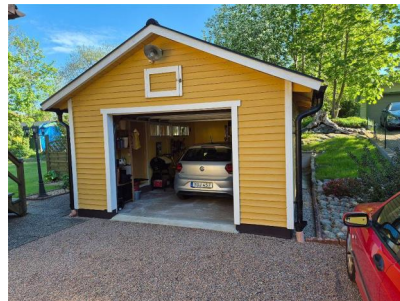
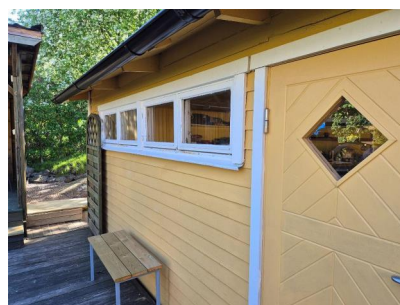
Utvändigt / Garage utvändigt

Garagets fasad och fönster har målning/underhållsbehov.

Fasadbeklädnad och träkonstruktioner där målningsbehov finns riskerar att få fukt- och rötskador på grund av sämre vattenavvisande förmåga. För att öka livslängden på fasadbeklädnaden rekommenderas målning och underhåll.
