**Fastighetsuppgifter**

Fristads Hed 3:1

Vängavägen 17

**Besiktningsuppgifter**

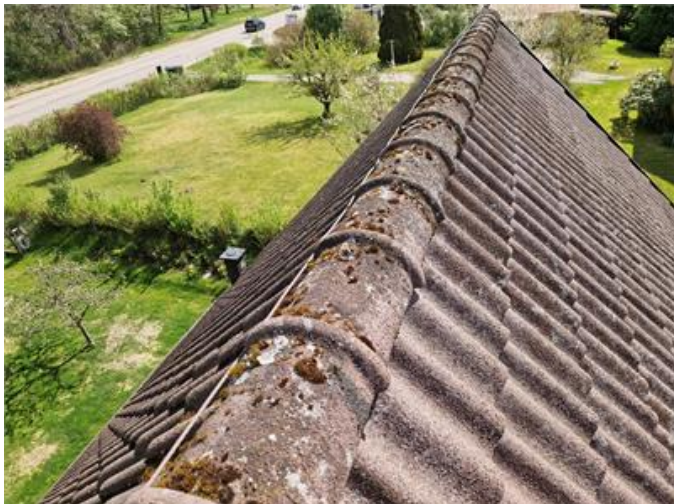
| Besiktningsresultat | | | | | |
|---|---|---|---|---|---|
| Tak | | x | | | Äldre yttertak med takpannor och mosspåväxt, se kommentar/riskanalys |

**Tak:** Då taktäckningen är av äldre standard har det ett minskat motstånd mot vatteninträngning. Detta i sin tur kan leda till fuktskador på takkonstruktionen vilket kan påverka byggnaden och dess inomhusklimat negativt.

Mossan binder fukt, detta kan påverka taket negativt. Om det finns mossor på taket en längre tid kan det inte uteslutas att det kommer uppstå skador på taket, vilket i sin tur påverkar underliggande material och orsakar skador som påverkar byggnaden negativt.

Vy på yttertak

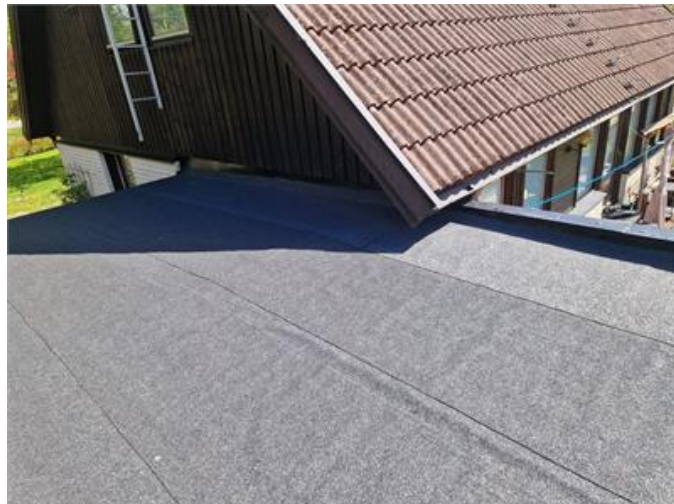
Vy på yttertak

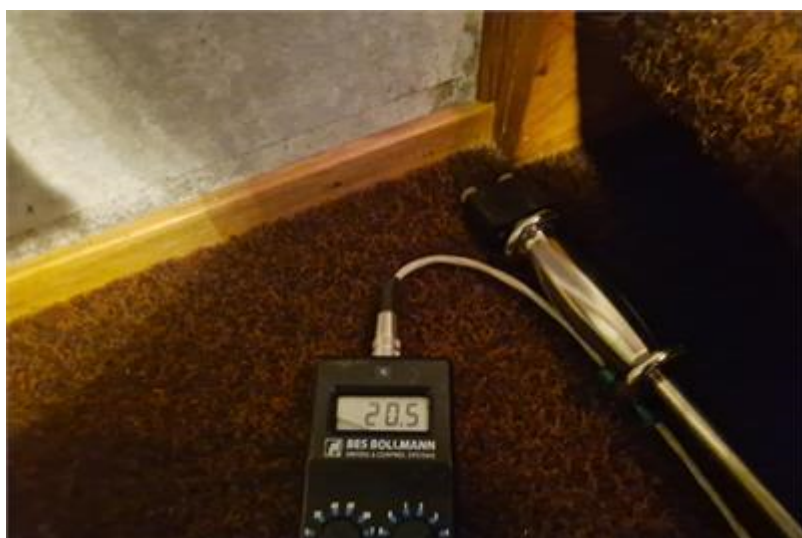
## Bilaga 1 för kontroll av valda konstruktioner

| Konstruktionsuppbyggnad | Betongplatta på mark och grundmur av cementsten och delvis påsadlade träkonstruktioner på golv och väggar |

Vid besiktningen utförs stickprovsmässiga fuktmätningar i källaren och garage. Fuktkvoten visade på 17-21% och gränsvärdet för mikrobiell påväxt ligger på 17%. Det rekommenderas en fortsatt teknisk utredning för att kontrollera orsaken till och omfattningen av detta,

Notera att stickprovsmässig undersökning är utförd. För att säkert fastställa konstruktionens fullständiga kondition och fuktstatus måste en mer omfattande undersökning utföras.

En äldre källare/betongplatta av detta slag utsätts i regel mer eller mindre för permanent fuktpåverkan från angränsande mark. Utifrån erfarenhet är det känt att konstruktioner och beläggningar/beklädnader med organiska material mot golv- och väggytor bör undvikas, då fuktpåverkan och mikrobiell tillväxt (mögel/bakterier) och rötskador kan uppstå i sådana. Det utvändiga fuktskyddet är äldre. Det kan inte uteslutas att brister föreligger alternativt kommer att uppstå i det utvändiga fuktskyddet vilket medför att det äldre utvändiga fuktskydd måste åtgärdas. För att undvika avvikande lukter och fuktskador kan konstruktioner av organiskt material ersättas mot fukttåliga. Vid renovering skall bakomliggande konstruktioner kontrolleras så inga eventuella skador finns kvar innan återställningen.
