Besiktningssprotokoll

Anticimex Försäkringsbesiktning i samarbete med Fastighetsbyrån

Fastighetsbeteckning: Sköllersta 1:126	
Fastighetsadress: Treuddsvägen 19	
Postnummer: 697 74	Ort: Sköllersta

Försäkringsbesiktning

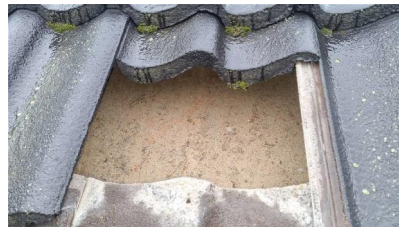
Utvändigt / Tak

- Takpannor med underlagstak av träfiberskivor. Taket är besiktat från mark och via takstegen. Notera att taket inte gått att besikta i sin helhet på husets baksida på grund av solcellerna.

Med denna konstruktion är det extra viktigt att takpannorna är hela. Eftersom underlagstaket inte har en papp kan regn och snö som tränger in genom otätheter leda till fuktskador i underliggande konstruktion.

- Yttertaket är äldre. Skicket uppfattas dock som bra trots sin ålder.

Takpannor, plåtdetaljer och underlagstak av träfiberskivor har enligt vår bedömning en begränsad livslängd. Eftersom husets taktäckning är äldre har det ett minskat motstånd mot vatteninträngning. Detta i sin tur kan leda till fuktskador på träläkt och vidare ner i underliggande konstruktioner.

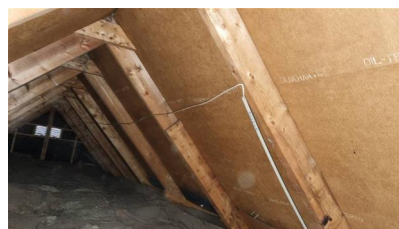
Utvändigt / Nockvind

- Vid kontroll av vinden uppmättes fuktvärden under kritisk fuktnivå för mikrobiell tillväxt och en normal lukt upplevdes.

Det finns risk för mikrobiell tillväxt om den relativa fuktigheten (RF) i den omgivande luften är över 75 %. I furuvirke motsvarar det en fuktkvot (FK) på 17 %. Fuktkvoten i takbjälkar uppmättes vid besiktningstillfället till ca 7 %. Detta värde varierar dock under året beroende på årstid och utomhusklimat.

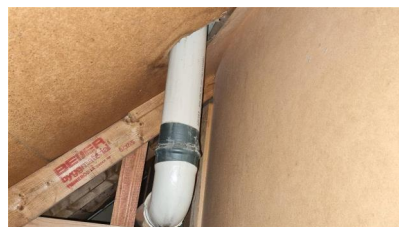
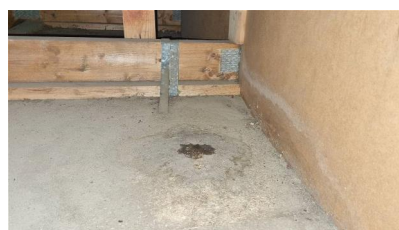
Utvändigt / Sidovind 1 mot framsidan

- På sidovinden noterades det ett mindre droppläckage från avluftningsröret som bör åtgärdas och kontrolleras om eventuell bakomliggande skada finns.

- Ett mindre droppläckage noterades på avluftningsröret.

Jag rekommenderar en fördjupad undersökning för att bedöma orsak och omfattning av detta.

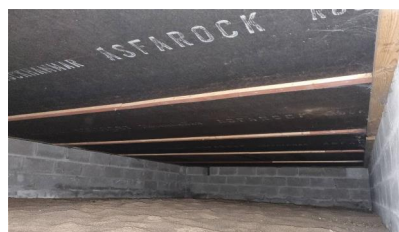
Utvändigt / Krypgrund

Vid kontroll av krypgrunden upplevdes en avvikande/kemisk lukt.

Trots att fuktmätningen gav fuktvärden strax under kritisk fuktnivå känns en avvikande lukt i grunden. Uteluftsventilerade krypgrunder med bjälklag av organiskt material har ofta fuktskador på grund av naturlig fuktpåverkan. Lukten som känns i krypgrunden kan också spridas till boendemiljön.

Det finns risk för mikrobiell tillväxt om den relativa fuktigheten (RF) i den omgivande luften är över 75 %. I furuvirke motsvarar det en fuktkvot (FK) på 17 %. Fuktkvoten uppmättes till 16 % i virke.

Jag rekommenderar en fördjupad undersökning för att bedöma orsak och omfattning av lukten. Se även notering allmänt/hela huset.

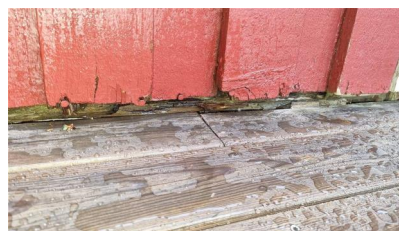
Utvändigt / Garage utvändigt

- Lokala rötskador finns i fasadpanelen och på syllbräda intill förrådsdörr.

Rötskador är ett tecken på bristande fuktskydd/hög fuktpåverkan, som även kan leda till fuktrelaterade skador i bakomliggande konstruktioner.

Jag rekommenderar en fördjupad undersökning för att bedöma orsak och omfattning av detta.

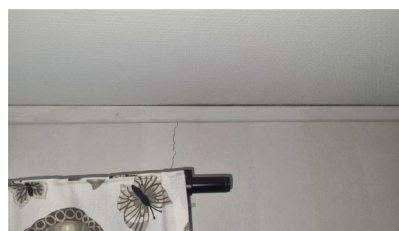
Hela huset / Allmänt

- Lokala tapetsprickor och tapetdragningar förekommer.

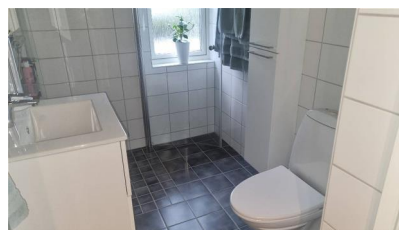
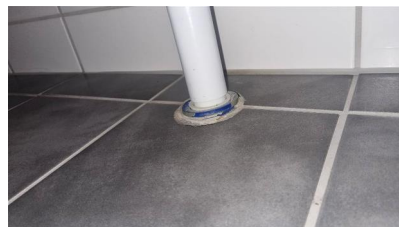
Entréplan / Dusch/wc

- Avloppsröret till handfatet i golv sticker ej upp enligt branschregler ovan färdigt golv.

Risk finns att tätskiktet inte har kunnat fästas på ett korrekt sätt vilket kan innebära läckageskador vid vattenbegjutning.

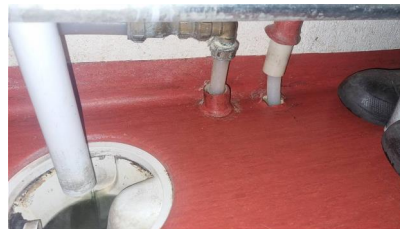
Entréplan / Tvättstuga

- Utrymmet har äldre yt-/tätskikt och otätheter finns vid rörgenomföringar.

Eftersom funktionen, som innebär att ytskiktet/tätskiktet ska vara vattentätt, kan vara nedsatt finns en ökad risk att vatten tränger igenom ytskiktet/tätskiktet med vattenskador i omkringliggande konstruktioner som följd.

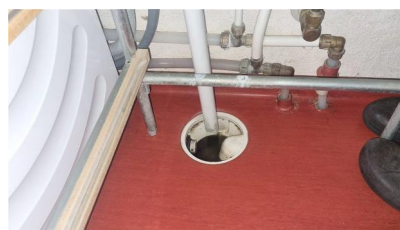
- Golvbrunnen är placerad för nära vägg.

Det finns risk att tätskiktet inte har kunnat anslutas på rätt sätt, vilket kan leda till fuktskador.

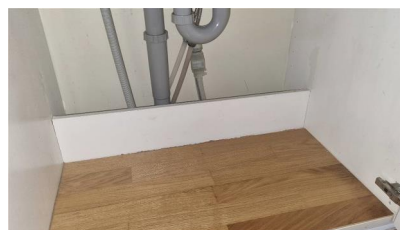
Entréplan / Kök

- Fuktskydd saknas i diskbänksskåp.

Utan fuktskydd är det svårt att upptäcka läckage från rörledningar. Vatten kan då tränga in i omkringliggande konstruktioner och orsaka fuktskador.

För att upptäcka eventuella läckage, installera ett fuktskydd.

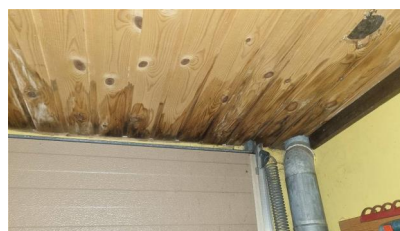
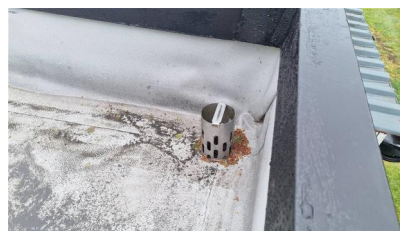
Entréplan / Garage

Taket har fuktfläckar intill garageporten och kom till innan takomläggningen ca 2003.

Eftersom vatten från taket avleds med inbyggda/invändiga stuprör finns en ökad risk för fuktskador i omkringliggande konstruktioner. Vanliga orsaker till fuktskador är läckage i skarvar på stuprör eller igensatta takbrunnar.

Jag rekommenderar en fördjupad undersökning för att bedöma omfattning av fläckarna då eventuella bakomliggande skador kan finnas.

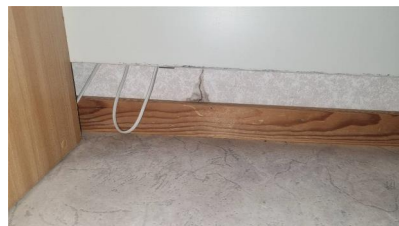
Övre plan / Sovrum 1

✎ Mindre fuktfläck finns på vägg under el-radiator.

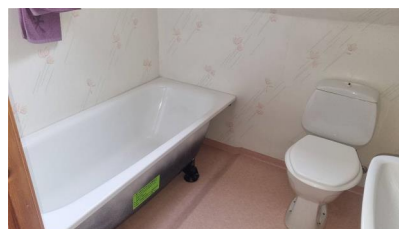
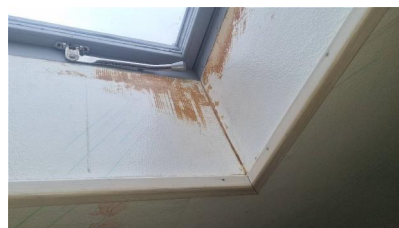
Övre plan / Badrum/wc

⚠ • Våtutrymmet har äldre yt-/tätskikt och väggbeklädnaden intill takfönstret är missfärgat på grund av solljus.

Eftersom funktionen, som innebär att ytskiktet/tätskiktet ska vara vattentätt, kan vara nedsatt finns en ökad risk att vatten tränger igenom ytskiktet/tätskiktet med vattenskador i omkringliggande konstruktioner som följd.
