Fastighetsuppgifter

Rösan 3:43

Torekullevägen 7

Uppdragsnummer	O32158
Besiktningsdatum	2026-05-18
Besiktningföretag	OBM Besiktning Väst AB
Besiktningförrättare	Magnus Eldén
Närvarande	Fastighetsägare, mäklare
Giltig till och med	2027-05-18

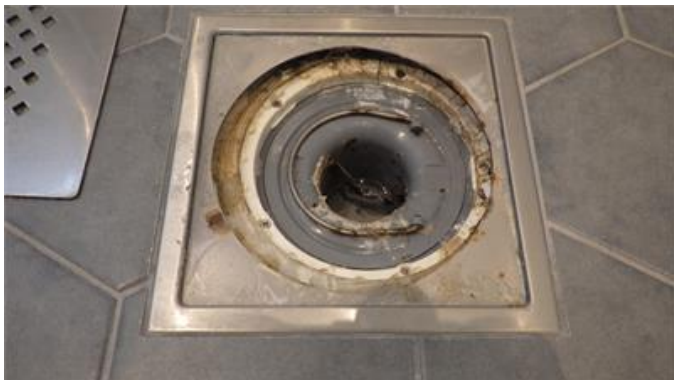
Hall	X				Inget att notera.
Vardagsrum	X				Inget att notera.
Kök		X			Fuktskydd finns inte i diskbänkskåpets botten, se kommentar/riskanalys.
Duschrum			X		Manschett i golvbrunn är ej besiktningsbar, vilket medför att tätskiktets anslutning till golvbrunnen ej kan bedömas.
Sovrum 1	X				Inget att notera.
Klädkammare	X				Inget att notera.
Sovrum 2	X				Inget att notera.
Vind		X			Mikrobiell påväxt förekommer på underlagstakets undersida, underlagstaket består av träfiberskivor utan yttre täckning av papp, se kommentar/riskanalys.
		X			Fuktfläckar förekommer på underlagstak, vilket bör kontrolleras regelbundet för att fastställa om åtgärdsbehov föreligger.
Elinstallationer		X			Husets el installationer är av äldre standard. Detta kan komma bli aktuellt att ersättas mot nytt i förebyggande syfte eller vid renoveringar. Kontakta behörig elektriker för en bedömning samt åtgärd.
Ventilation	X				Inget att notera.

Våtrummen: Avsaknad av kvalitetsdokument och monteringsanvisning är ett avsteg från branschregler. Detta kan påverka hemförsäkringsbolagets bedömning vid eventuell vattenskada.

Golvbrunn utan synlig brunnsmanschett

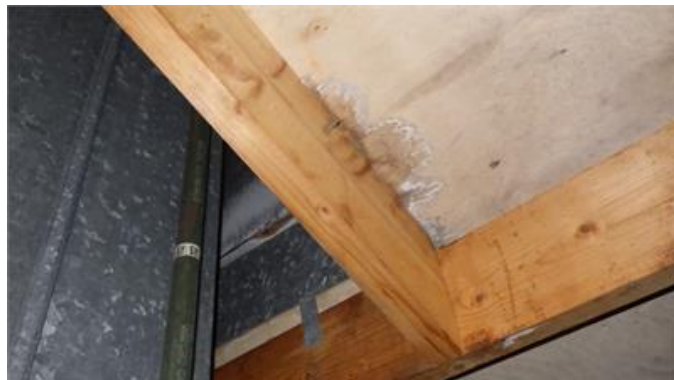
Vind: Då underlagstaket består av träfiberskivor utan yttre täckning av papp finns risk att regn/snö tränger in i skarvar vid ogynnsam väderlek med läckage på vindsutrymmet som följd. Detta kan påverka byggnaden och dess inomhusklimat negativt.

Fuktfläck på insida träfiberskiva på vinden

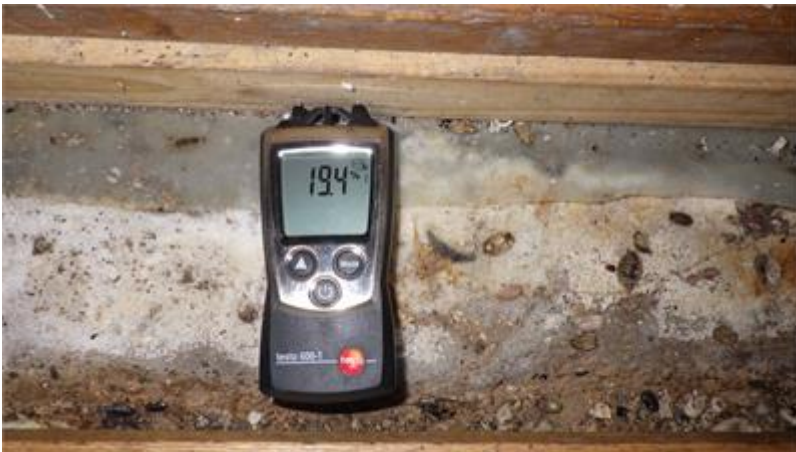
Byggnadsdel	Källare
Konstruktionsdel	Träregel som ligger mot betongplattan
Konstruktionsuppbyggnad	Betongplatta, cellplast, trägolv

Det kritiska gränsvärdet för mikrobiell tillväxt i trä brukar anges till ca 17 % fuktkvot (FK). Vid stickprovvis fuktkvotsmätning, uppmättes i en golvregel i allrummet, ca 19 %, vilket ligger över kritiskt gränsvärde. Det noterades även putssläpp på ett par väggar.

Vid stickprovskontroll av konstruktion uppmättes fuktkvoten till ca 19 %, vilket ligger över kritiskt gränsvärde för mikrobiell tillväxt. För att utreda orsak/omfattning samt lämpliga åtgärder rekommenderas att kontakt tas med en fackman för att utföra en fördjupad undersökning.
