# Besiktningssprotokoll

Anticimex Försäkringsbesiktning i samarbete med Fastighetsbyrån

Fastighetsbeteckning: Österlia 3:26	
Fastighetsadress: Österliavägen 67	
Postnummer: 29795	Ort: Degeberga

Besiktningdatum: 2026-05-18	Protokollnummer: 69686634
Temperatur: 15 °C	Väderlek: Klart
Tekniker: Andreas Karlsson	
E-post: a.karlsson@anticimex.se	
Kontor: Kristianstad	
Närvarande: Fastighetsägaren

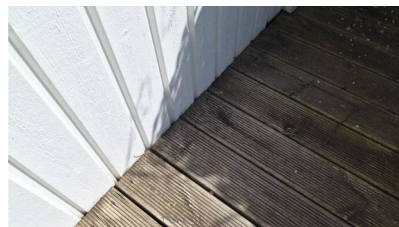
Delar av trädäcket ligger i direkt anslutning till, eller mycket nära, fasadpanelen. Detta innebär en risk för att vatten samlas på trädäcket och pressas in mot fasaden, vilket på sikt kan ge upphov till fukt och rötskador.

Rötskada har noterats i nederkant av stolpe på trädäcket, mot öster vid huvudentrén. Rekommenderar att rötskadad del byts ut.

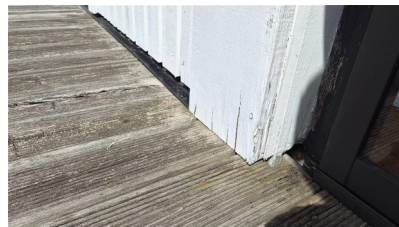
- Delar av bostadens fasadpanel är i behov av målning och underhåll. Det förekommer även vissa trädetaljer, såsom nederkanter på vindskivor och knutbrädor, med mindre rötskador som är i behov av byte. Det rekommenderas att skadade trädetaljer byts ut innan underhåll/målningsarbeten påbörjas.

- Mindre glipor finns in bakom några panelbrädor. Rekommenderar att dessa springor tätas på lämplig sätt.

- Otäthet finns vid sockeln mot sydväst. Fastighetsägaren uppger att detta kommer tätas innan bostaden säljs.

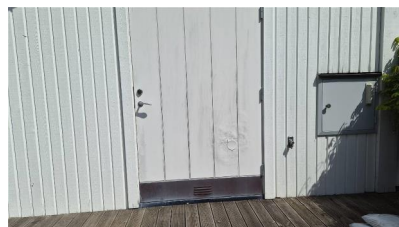
- Förrådsdörren har en uppslagsskada orsakad av vattenutkastaren. Skadan har provisoriskt lagats med ett doslock. Kontakta fackman som kan hjälpa er med lämplig åtgärd. Rekommenderar också att någon form av skärmtak monteras över förråds/ källardörren.

- Isolerglas är punkterat (missfärgade/imma mellan rutorna). Kontakta glasmästare för byte av isolerkassetten. Gäller vänstra fönstret högst upp mot öst.

- Fönster/ utvändiga lister som vetter mot öst är i behov av underhåll/målning. Rekommenderar att underhåll utförs nu under vår/sommaren.

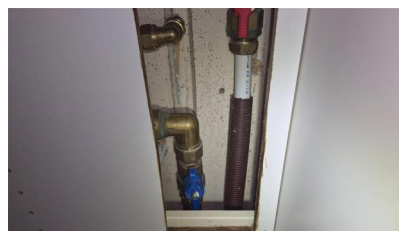
Vattenfördelning är placerad i garderoben utan vattentät botten. Det rekommenderas att en läckagevarnare monteras i utrymmet för att snabbt kunna upptäcka ett eventuellt läckage.

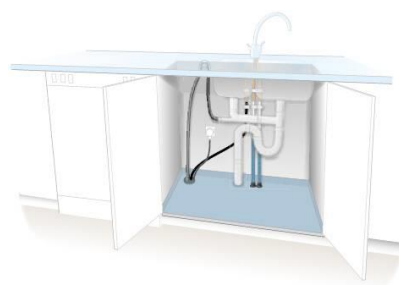
Fuktskydd saknas i diskbänksskåp. Utan fuktskydd är det svårt att upptäcka läckage från rörledningar. Vatten kan då tränga in i omkringliggande konstruktioner och orsaka fuktskador. För att upptäcka eventuella läckage, installera ett fuktskydd.

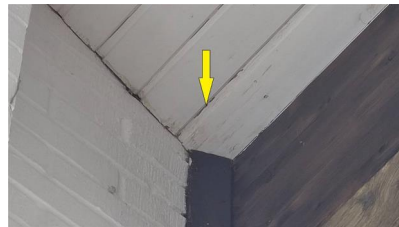
Missfärgning har noterats i takbrädan intill murstocken. Fläcken bedöms ha uppkommit 2014 i samband med att delar av det äldre takshingeltaket blåste av.

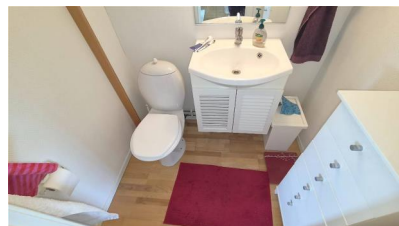
- Utrymmet har olämplig golvbeklädnad. Vid eventuellt läckage finns risk att vatten tränger ner i underliggande konstruktioner och orsakar skador. Eftersom golvet i denna typ av utrymme sällan vattenbegjuts, bedöms dock risken för skada som låg.
- Felaktig lutning på handfatsavloppet. Rekommenderar att avloppets lutning justeras.

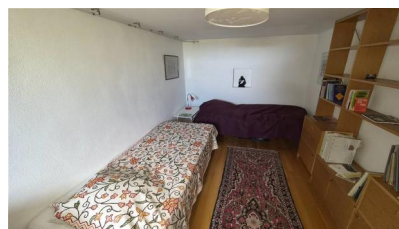
I en källare av denna typ finns det alltid en naturlig fuktpåverkan utifrån mot källarens golv samt ytterväggar. Det utvändiga fuktskyddet är äldre och kan ha en nedsatt funktion. Det är inte alltid nödvändigt att utföra en omdränering om inga påtagliga problem med fuktgenomslag förekommer. Däremot är det viktigt att anpassa materialvalen i källaren. Organiska och täta material bör undvikas mot ytterväggar och golv, då dessa kan påverkas negativt av den naturliga fuktbelastningen och leda till lukt. Det är också viktigt att källaren hålls uppvärmd och eventuellt kan en avfuktare användas för att förbättra klimatet i källaren.

De ytskikt som lämpar sig i en källare av denna typ är puts på ytterväggar som målas med lämplig färg (exempelvis silikat) och på golven är det bra om man har rent betonggolv alternativt målat med rätt typ av färg eller beläggning med klinker.

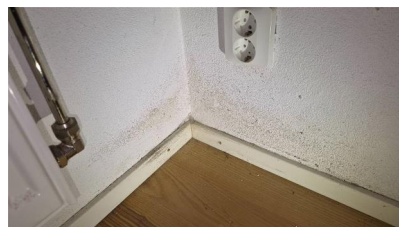
I utrymmet finns ett uppreglat golv, och förhöjda fuktvärden har uppmätts i golvsocklar vid ytterväggen mot öst/syd samt noterades mindre fuktgenomslag i källarytterväggen. Fastighetsägaren avböjde håltagning i golvet, då detta skulle innebära förstörande ingrepp. Vanlig åtgärd vid denna typ av problem är att riva ut golvkonstruktionen och återuppbygga med oorganiska material. Det rekommenderas att kontakta fackman för vidare utredning och lämplig åtgärd.
