**Fastighetsuppgifter**

Fastighetsbeteckning  
Knappekulla 1:129  
Adress  
Höjdenvägen 32  
443 35 Lerum

Uppdragsnummer O32154  
Besiktningdatum 2026-05-19  
Besiktningföretag OBM Besiktning Väst AB  
Besiktningförrättare Markus Grunditz  
Närvarande Säljare, mäklare  
Giltig till och med 2027-05-19

Byggnadsbeskrivning Gavelliggande radhus i 2- plan (souterräng).	Byggnadsår 1970
Till eller ombyggnad Inga kända åtgärder.	Övrigt Huset var möblerat. Fristående/vidbyggda byggnader såsom t.ex. altaner besiktigas ej.

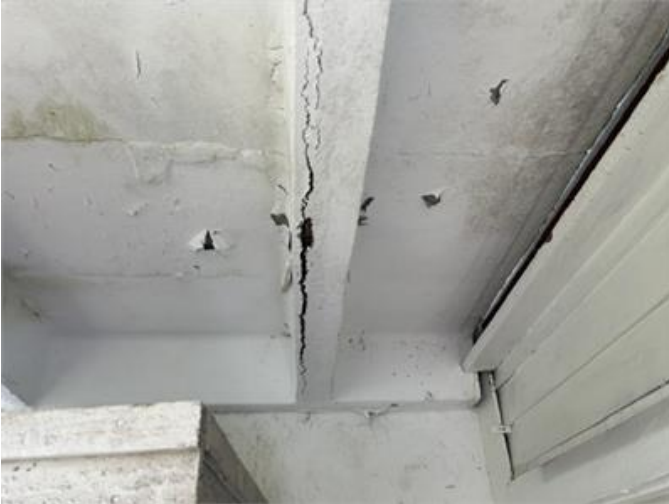
Bilden visar exempel på sprickor/materialsläpp i balkongen.

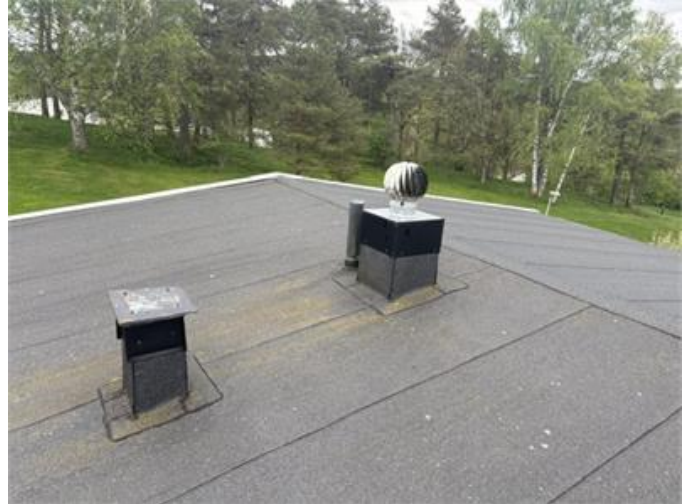
Tak		X			Taktäckningen är av äldre standard/datum. Vissa plåtdetaljer är i behov av målning/underhåll. Se kommentar/riskanalys. Bild 2
			X		Otättheter/brister noterades vid/med avloppsluften, kontakta en fackman för vidare kontroll/åtgärd. Bild 3
<b>Invändigt</b>					
Allmänt		X			Allmänventilationen bedöms bristfällig och bör förbättras. Äldre gjutjärnsbrunnar förekommer, skall bytas vid renovering av aktuellt utrymme.
<b>Souterrängkällare</b>					
Allmänt			X		Byggnaden är uppförd över en souterrängkällare. Fuktkvotsmätning är utförd, se vidare kommentar/riskanalys samt bilaga kontroll av konstruktion.
Trapphall	X				Inget att notera.
Sovrum 1	X				Inget att notera.
Passage	X				Inget att notera.
Garderob	X				Inget att notera.
Sovrum 2	X				Inget att notera.
Badrum			X		Våtutrymmet är av äldre standard/datum där brister förekommer och det bedöms vara i behov av renovering, se kommentar/riskanalys. (Badkar finns i utrymmet).

Då taktäckningen är av äldre standard/datum kan det ha ett minskat motstånd mot vatteninträngning. Detta i sin tur kan leda till fuktskador som kan påverka byggnaden negativt.

Bilden visar vy av tak.

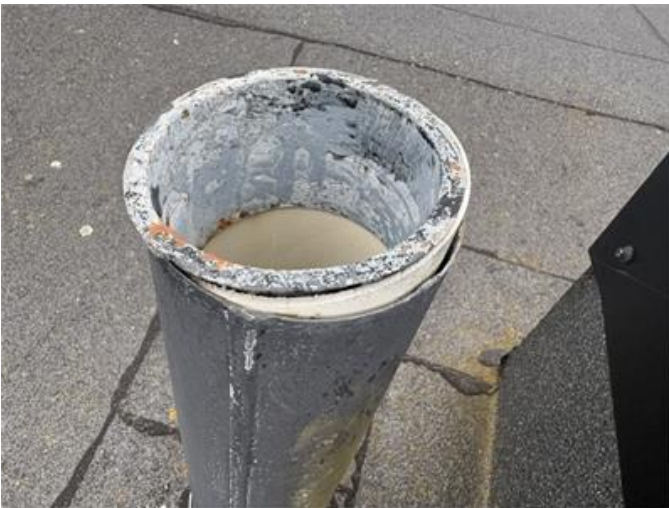
Bilden visar otätheter/brister vid/med avloppsluften.

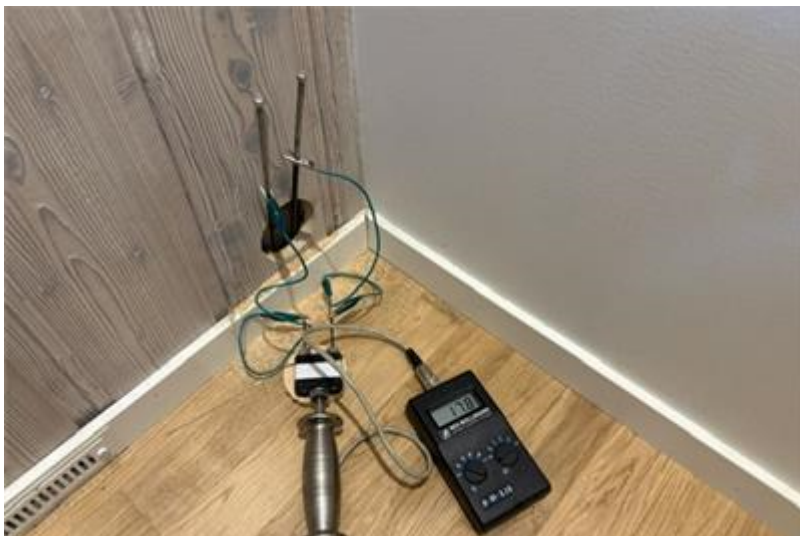
Det kritiska gränsvärdet för mikrobiell tillväxt är ca 17% fuktkvot i trä och för rötskador/svamp ca 28% fuktkvot i trä.

Vid kontroll av konstruktion mättes fuktkvoter stickprovvis i en påreglad yttervägg genom ett provhål i ytterväggen i trapphallen till mellan 17- 18% fuktkvot, i en innerväggssyll mellan trappförråd och förråd 2 till ca 21% fuktkvot samt i en ytterväggssyll bakom en fotlist i sovrums 1 till ca 11% fuktkvot. Materialsläpp/missfärgningar noterades i ytterväggen i trappförrådet. Inga avvikande lukter kunde kännas i bostaden vid besiktningstillfället.

Notera att stickprovsmässig undersökning är utförd. För att säkert fastställa konstruktionens uppbyggnad, kondition och fuktstatus måste en mer omfattande undersökning utföras. Det rekommenderas att denna besiktning kompletteras med en fördjupad undersökning för att utreda orsaken till samt omfattningen av de fuktrelaterade skadorna/bristerna.
