# Besiktningssprotokoll

Anticimex Försäkringsbesiktning i samarbete med Fastighetsbyrån

Fastighetsbeteckning: Stensgårdsutskog 1:131	
Fastighetsadress: Lekvattnet 131	
Postnummer: 68591	Ort: Torsby

Besiktningdatum: 2026-05-18	Protokollnummer: 69687569
Temperatur: 9 °C	Väderlek: Sol
Tekniker: Lennart Davidsson	
E-post: Lennart.Davidsson@anticimex.se	
Kontor: Karlstad	
Närvarande: Husägare

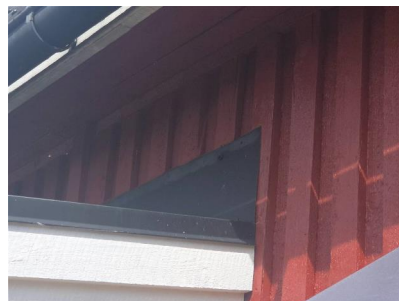
Ståndplåt/ fasadplåt monterad utanpå lockbrädor.

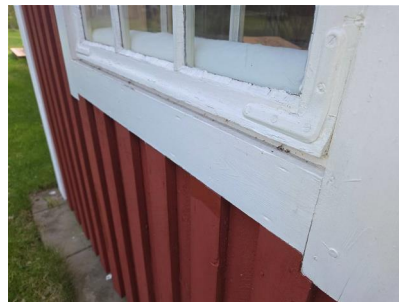
Fönsterbleck saknas på fönster.

Avsaknad av fönsterbleck medför en ökad risk för att vatten kan rinna in och orsaka fuktrelaterade skador i omkringliggande konstruktioner.

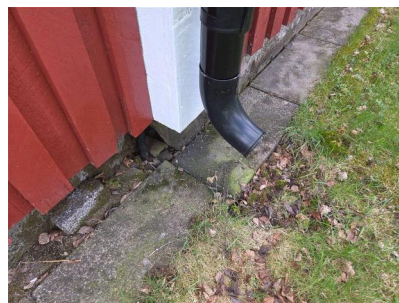
Stuprör är bristfälligt anslutet till markledning.

Stuprör som avslutas intill huset (ovan mark) kan medföra en ökad fuktbelastning på grundmur/sockel som i sin tur kan leda till fuktrelaterade skador.

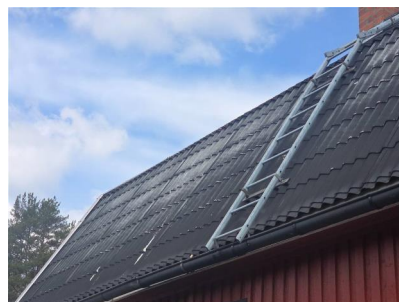
Plåttak solblekt  
Låg lutning på norra delen

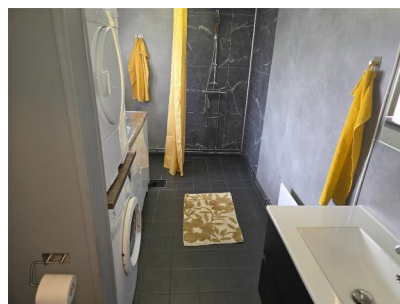
Klinkers på golv och skivor på vägg.  
- Äldre matta under klinkersgolv  
- Rör förekommer genom golv

Fuktindikering i utrymmet gav inga förhöjda fuktindikationer.

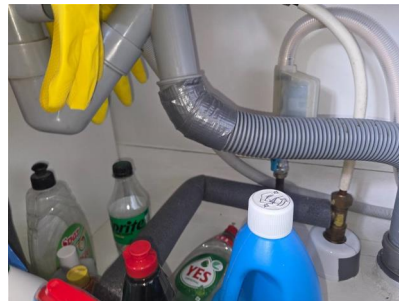
Tejpade avlopp

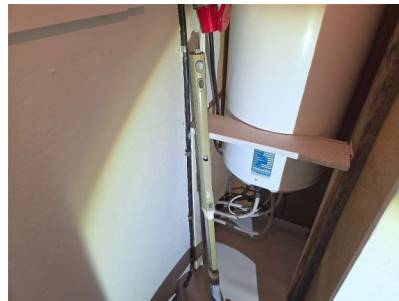
Varmvattenberedare placerad i utrymmet utan golvbrunn.
