Besiktningssprotokoll

Anticimex Försäkringsbesiktning i samarbete med Fastighetsbyrån

Fastighetsbeteckning: Skarbjörka 1:7	
Fastighetsadress: Skarbjörka Eka 102	
Postnummer: 697 94	Ort: Sköllersta

Försäkringsbesiktning

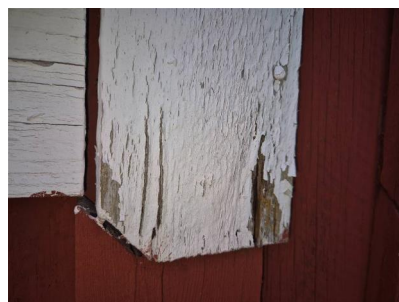
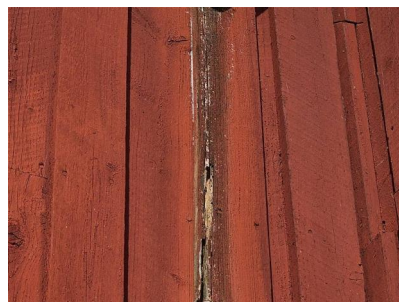
Utvändigt / Fasad

Enstaka panelbrädor har mindre rötskador.
Fasadpanelen är i behov av målning/underhåll.

Fasadbeklädnad och träkonstruktioner där målningsbehov finns riskerar att få fukt- och rötskador på grund av sämre vattenavvisande förmåga. För att öka livslängden på fasadbeklädnaden rekommenderas målning och underhåll. I samband med ommålning rekommenderas att de rötskadade panelbrädorna byts ut.

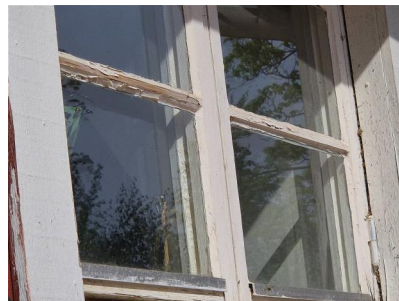
Utvändigt / Fönster

Fönster har färgsläpp och torrspäckor.

Fönsterbågar och fönsterkarmar där målningsbehov finns riskerar att få fukt- och rötskador på grund av sämre vattenavvisande förmåga.

För att öka livslängden på fönster rekommenderas målning och underhåll.

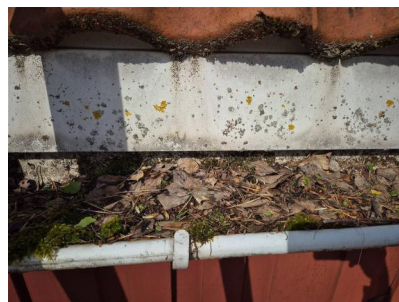
Utvändigt / Hängrännor / Stuprör

Hängrännor lutar fel.

När hängrännor har en felaktig lutning (bakfall) finns risk att regnvatten svämmar över vilket i sin tur kan leda till fuktskador på fasad och sockel.

Hängrännor är skräpfyllda.

Eftersom hängrännor är fulla med skräp finns risk för fuktskador på fasad och sockel då vatten kan svämma över.

För att förhindra översvämning rekommenderas rensning av hängrännor.

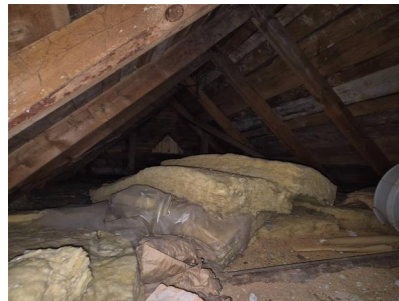
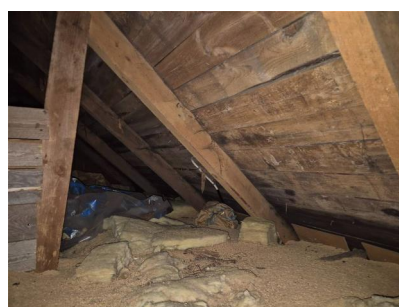
Utvändigt / Vind

- På husetsnockvind noterades mikrobiell påväxt. Detta är vanligt och beror på att inomhusluften inte ventileras ut snabbt nog. Istället kommer den upp på vinden (vintertid) och skapar kondens.

Vid kontroll av vinden har fuktvärden under kritisk fuktnivå för mikrobiell tillväxt uppmätts, dock finns mikrobiell påväxt på underlagstak.

Fuktkvoten i underlagstak/takbjälkar uppmättes till 8 %.

Den upptäckta mikrobiella påväxten på underlagstaket är ett tecken på att vinden har tillförts eller tillförs fukt inifrån bostaden. Observera att besiktning av bostadens ventilationssystem inte har ingått i uppdraget.

För att komma tillrätta med detta kan fuktillförseln inifrån bostaden behöva minskas. Det kan göras genom att ventilationen i bostaden förbättras samt att eventuella otätheter i vindsbjälklaget (tak-/väggvinklar, taklucka med mera) tätas. Läs Anticimex faktablad om oppvärmda vindsutrymmen för tips och råd.

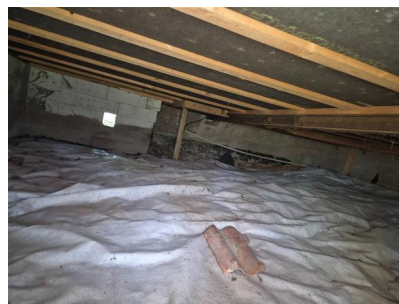
Utvändigt / Krypgrund 1

Vid kontroll av konstruktionen i krypgrund uppmättes fuktvärden under kritisk fuktnivå för mikrobiell tillväxt och normal lukt upplevdes.

Golvbjälklaget ovan den uteluftsventilerade krypgrunden riskerar att drabbas av fuktskador på grund av naturlig fuktpåverkan. Detta kan i sin tur leda till mikrobiella skador (angrepp av mikroorganismer) som kan leda till att mikrobiell lukt sprids till boendemiljön.

Fuktkvoten uppmättes till 16 %.

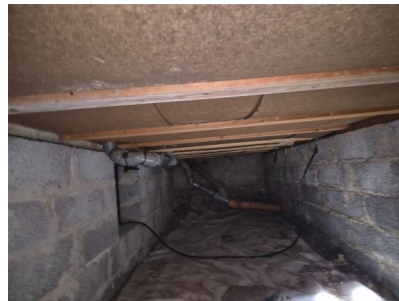
Utvändigt / Krypgrund 2

Vid kontroll av konstruktion uppmättes fuktvärden över kritisk fuktnivå.

Uteluftsventilerade krypgrunder med bjälklag av organiskt material har ofta fuktskador på grund av naturlig fuktpåverkan. Detta kan resultera i mikrobiella skador.

Fuktkvoten uppmättes till 18 %.

För att undvika detta så måste grundens klimat bli torrare. Läs Anticimex faktablad om uteluftsventilerade krypgrunder för tips och råd.

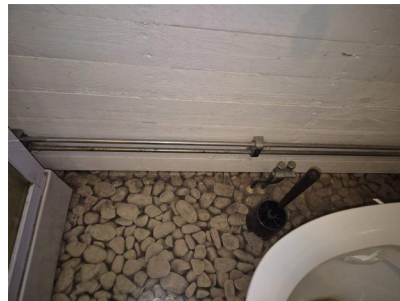
Entréplan / Dusch/Toalett

Rör genomföring finns i golv.

Rör genomföringar i golvet medför en ökad risk för att vatten tränger ner i omkringliggande konstruktioner och orsakar fuktskador.
