Fastighetsbeteckning
Garns-Ekskogen 1:388
Adress
Älgebyvägen 53
18697 Brottby

**Besiktningssuppgifter**

Uppdragsnummer AB7233
Besiktningdatum 2026-05-19
Besiktningföretag OBM Besiktningsservice AB
Besiktningförrättare Magnus Holm
Närvarande
Giltig till och med 2027-05-19

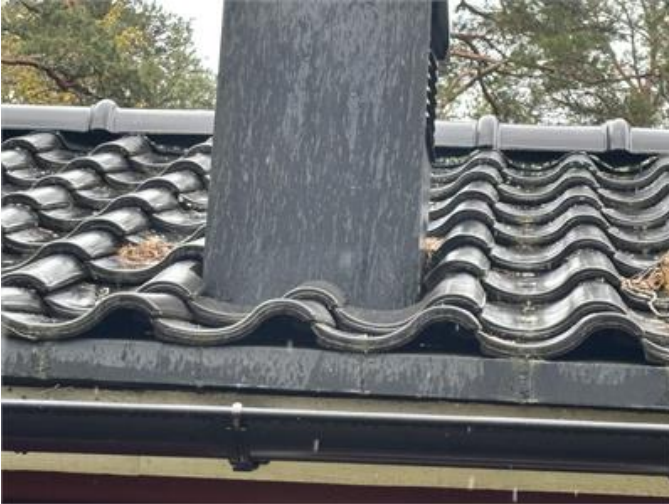
Bilden visar felaktig montering av ventilationhuv ovan badrum.

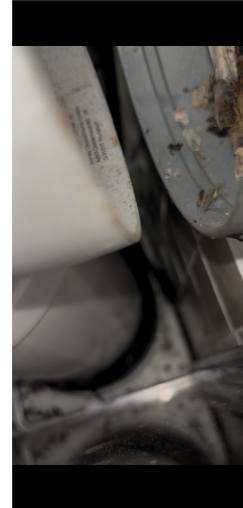
Byggnaden har en svag ventilation på frånluftssidan. Detta kan hämma en god luftväxling i bostaden men även ge höga fuktbelastningar på känsliga konstruktioner som t.ex. vindsutrymmet. Åtgärder bör därför övervägas.

Bilden är tagen innanför flätkåpa i kök och visar bristfällig anslutning mellan kökskanaler.

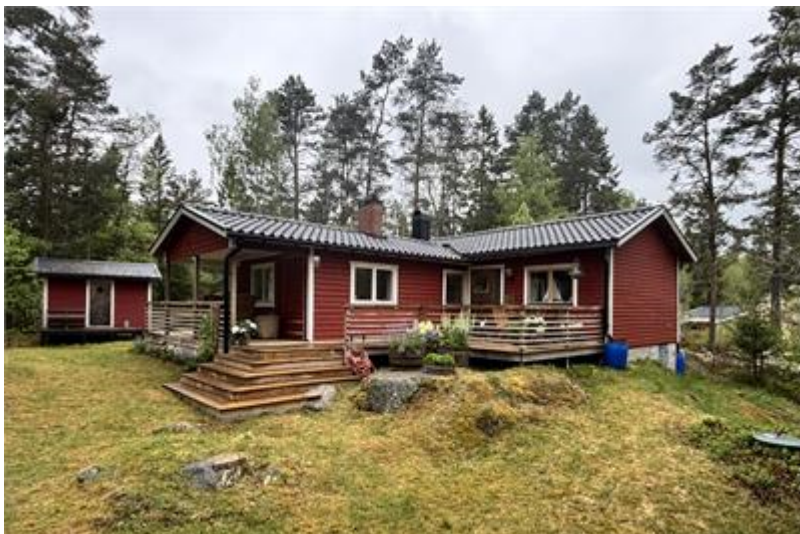
Byggnadsdel	Krypgrund.
Konstruktionsdel	Golvbjälklag ovan krypgrund.
Konstruktionsuppbyggnad	Blindbotten, träbjälklag, isolering, övergolv.

Vid stickprovskontroll uppmättes fuktvärden under gränsvärdet och ingen avvikande lukt upplevdes.

Fuktkvoten uppmättes till mellan 12-14%.

Det kritiska gränsvärdet för mikrobiell tillväxt brukar anges till ca 17% fuktkvot (FK).

Resultatet av stickprovskontrollen ger inga indikationer på att skador förekommer.

Notera att stickprovsmässig undersökning är utförd samt att mätvärden normalt sett kan variera över årstiderna. För att säkert fastställa konstruktionens kondition och fuktstatus måste en mer omfattande undersökning utföras.
