# Besiktningssprotokoll

Anticimex Försäkringsbesiktning i samarbete med Fastighetsbyrån

Fastighetsbeteckning: Åsa 1:61	
Fastighetsadress: Ängsstigen 6	
Postnummer: 439 53	Ort: Åsa

Besiktningdatum: 2026-05-13	Protokollnummer: 69694588
Temperatur: 8 °C	Väderlek: Molnigt
Tekniker: Magnus Uhlegård	
E-post: magnus.uhlegard@Anticimex.se	
Kontor: Göteborg	
Närvarande: Fastighetsägaren

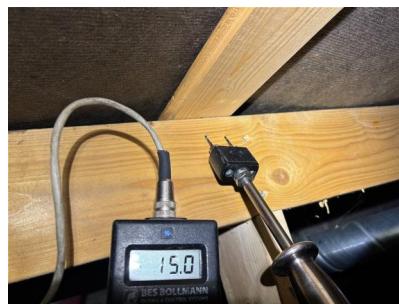
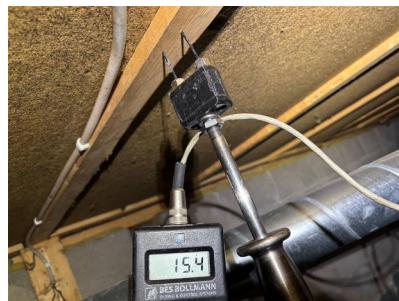
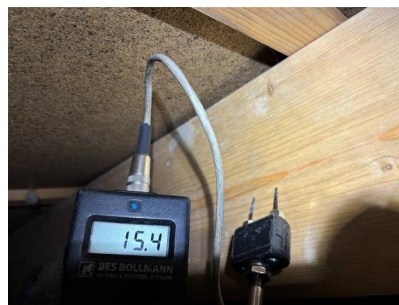
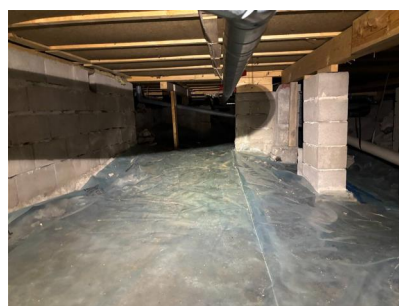
- ⚠ Vid kontroll av konstruktionen i krypgrund uppmättes fuktvärden under kritisk fuktnivå för mikrobiell tillväxt och normal lukt upplevdes.

Risk för mikrobiell tillväxt föreligger om den relativa fuktigheten i den omgivande luften är över 75 % vilket i furuvirke motsvarar en fuktkvot på 17 %.

Krypgrundens grundmurar är av betongsten, ett markskikt av makadam som är täckt av åldersbeständig plast samt ett bjälklag av trä. I utrymmet finns en krypgrundsavfuktare installerad.

Golvbjälklaget ovan den uteluftsventilerade krypgrunden riskerar att drabbas av fuktskador på grund av naturlig fuktpåverkan. Detta kan i sin tur leda till mikrobiella skador (angrepp av mikroorganismer) som kan leda till att mikrobiell lukt sprids till boendemiljön. Fuktkvoten uppmättes mellan 15% och 15,4% i bjälklagets undersida.

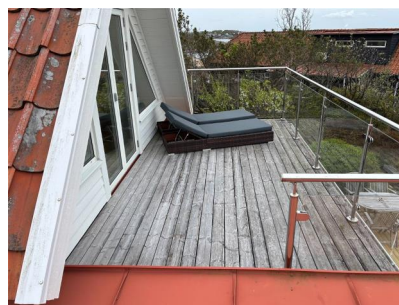
Underliggande plåttak är ej besiktningsbart.

taket av plåt har ej kunnat besiktigas då det ligger ett sammanhängande tralldäck över plåtbeklädnad. För att kontrollera plåttaket rekommenderas att tralldäcket delas upp i mindre sektioner så att plåttaket i framtiden kan besiktigas.

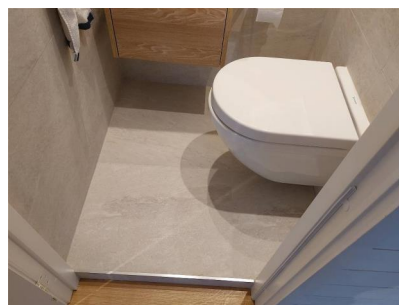
Tröskel saknas/är felmonterad.

En felmonterad tröskel eller avsaknaden av en tröskel medför risk att vatten tränger in i angränsande konstruktioner och rum vilket i sin tur kan leda till fuktrelaterade skador.

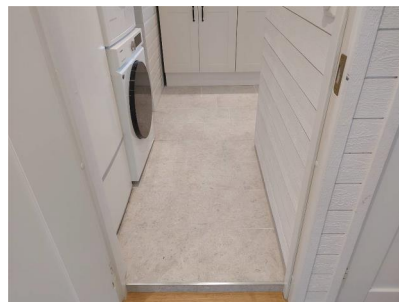
Tröskel saknas/är felmonterad.

En felmonterad tröskel eller avsaknaden av en tröskel medför risk att vatten tränger in i angränsande konstruktioner och rum vilket i sin tur kan leda till fuktrelaterade skador.

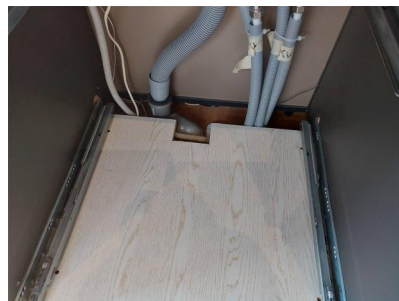
Fuktskydd saknas i diskbänkskåp

Utan ett heltäckande fuktskydd är det svårt att upptäcka läckage från rörledningar. Vatten kan då tränga in i omkringliggande konstruktioner och orsaka fuktskador.

I diskbänkskåpen finns numera ett vattenläckagelarm installerat. Syftet med denna installation är att förebygga skada vid ett ev. läckage i detta skåp.

För att detta skall fungera är det viktigt att batteribyte sker enligt tillverkarens anvisningar.

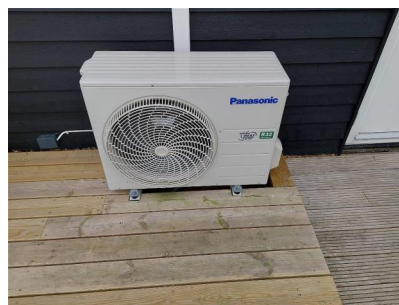
Kondensvatten från luftvärmepumpens utedel leds inte bort från husgrunden.

Detta medför ökad risk för att vatten tränger in i anslutande konstruktioner, vilket i sin tur kan leda till fuktrelaterade skador. Observera att besiktning av byggnadens värmesystem eller värmepumpen inte har ingått i uppdraget.

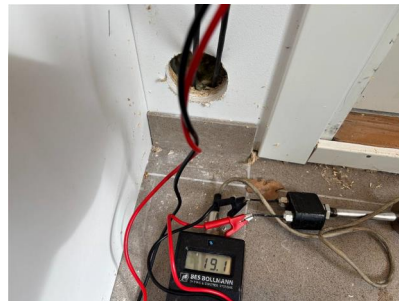
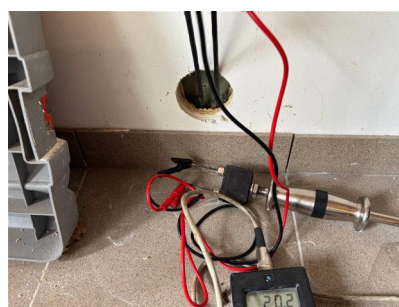
Vid kontroll av konstruktion uppmättes fuktvärden i över kritisk nivå för mikrobiell tillväxt och en avvikande lukt upplevdes.

Grundläggningen består av en betongplatta på mark utan underliggande isolering.

Klinkerbelagt golv i garaget samt ett uppreglat golv i förrådet.

Det finns risk för mikrobiell tillväxt om den relativa fuktigheten (RF) i den omgivande luften är över 75 %. I furuvirke motsvarar det en fuktkvot (FK) på 17 %

Provhål 1 togs i yttervägg till höger innanför dörren.

Fuktkvoten uppmättes till 19,1% i syllen som har kontakt med bottenplattan. Mikrobiell lukt upplevdes i konstruktionen.

Provhål 2 togs i ytterväggen i garagets vänstra sida under bänken.

Fuktkvoten uppmättes till 20,2 % i syllen som har kontakt med bottenplattan. Mikrobiell lukt upplevdes i konstruktionen.

Väggsyllar riskerar att drabbas av fuktskador på grund av naturlig fuktpåverkan om fuktskyddet är bristfälligt utfört alternativt saknas. Fuktvandring kan ske från marken genom betongen till organiskt material genom så kallad kapillärsugning och diffusion, vilket kan leda till skador med lukt av mikrobiell karaktär. Om reglarna är tryckimpregnerade kan även en kemisk lukt förekomma.

Vi rekommenderar en fördjupad undersökning för att bedöma orsak och omfattning. Det är viktigt att tänka på att denna rekommendation om fördjupad undersökning gäller hela garagets syllar och det uppreglade golvet.
