Snugga 1:22

Hörhagevägen 18

**Besiktningssuppgifter**

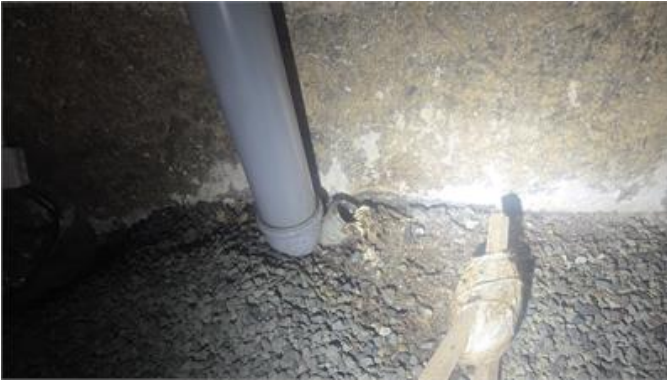
Täcklock saknas på avloppsrör, krypgrund tillbyggnad.

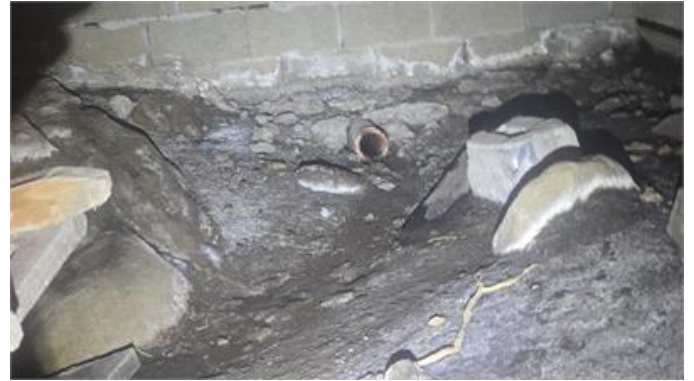
Rör i krypgrund, äldre del samt fritt vatten på mark.

Krypgrund är en riskkonstruktion. Fuktkvotsmätning utfördes stickprovsmässigt i blindbotten och de väggkonstruktioner som byggts för "rummet", med värden mellan 18-19%FK, vilket är över gränsvärdet för mikrobiell tillväxt som brukar anges till ca 17%FK. En avvikande lukt upplevdes i utrymmena.

Notera att stickprovsmässig undersökning är utförd samt att mätvärden normalt sett kan variera över årstiderna. För att säkert fastställa konstruktionens kondition och fuktstatus, samt fastställa orsak och omfattning av de förhöjda värden och avvikande lukt som upplevdes måste en mer omfattande undersökning utföras.

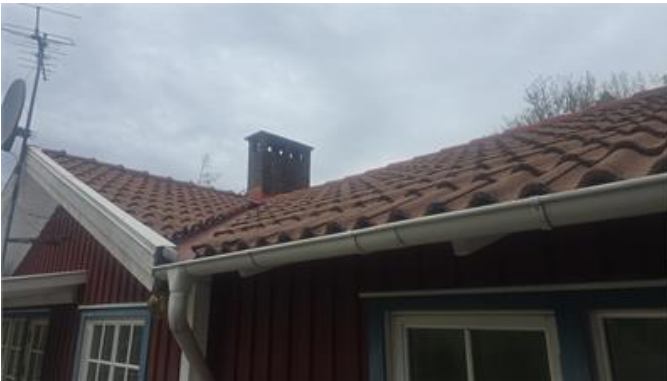
Med åldern blir takpannornas yta mindre slät, detta i kombination med eventuell mosspåväxt och uppfuktning av betongpannan ökar risken för dessa att frysa sönder, med läckage som möjlig följd.

Översiktsbild, del av yttertak.

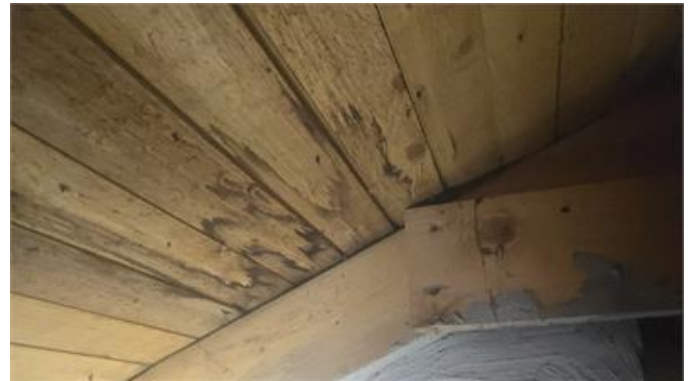
Fuktfläckar förekommer i underlagstaket, dessa fuktfläckar var vid besiktningstillfället torra och bedöms kunna vara från tiden innan takomläggningen. Det rekommenderas att dessa hålls under noggrann uppsikt och ökar fuktfläckarna i storlek eller annan förändring sker bör kontakt tas med en fackman för erforderliga åtgärder.

Exempelbild, fuktfläck i underlagstak, vind.
