Klippåsen 4:1

Rönningvägen 1

Uppdragsnummer	S17968
Besiktningdatum	2026-05-19
Besiktningföretag	OBM i Karlstad AB
Besiktningförrättare	Marcus Atterstad
Närvarande	Säljare
Giltig till och med	2027-05-19

Byggnadsbeskrivning 1,5-planshus med källare	Byggnadsår 1927
Till eller ombyggnad -	Övrigt Huset möblerat

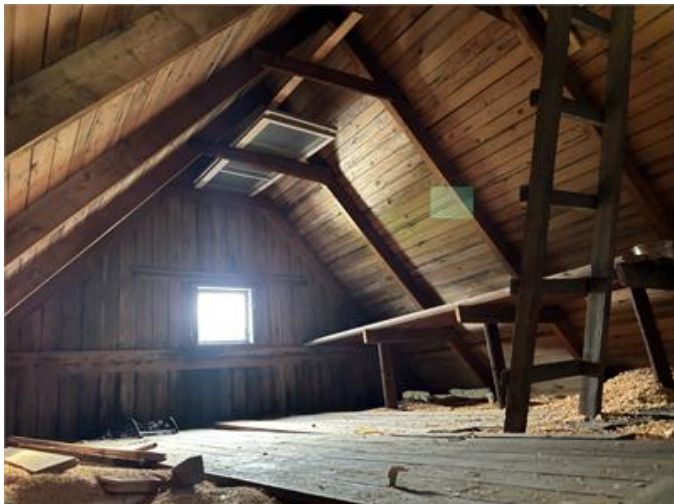
Besiktningresultat					
Bedömningsskala: 1 = Utan anmärkning, 2 = Påpekande, 3 = Bör åtgärdas, 4 = Ej besiktningsbart					
Byggnadsdel	1	2	3	4	Anmärkning
Nockvind		X			Fuktfläckar förekommer på underlagstak, vilket bör kontrolleras regelbundet för att fastställa om åtgärdsbehov föreligger.
	X				Fuktindikering har utförts stickprovsmässigt utan att några förhöjda fuktindikationer erhållits.
		X			Mikrobiell påväxt förekommer i begränsad omfattning, vilket bör kontrolleras regelbundet så att skadorna inte förvärras.
		X			Vinden besiktigades från landgång.
Invändigt					
Övre Plan					
Hall		X			Elinstallation bör kontrolleras.
Balkong		X			Fallskydd har underhållsbehov.
				X	Balkongens tätskikt är ej besiktningsbart och kan därför ej bedömas.
		X			Balkonggolvet utgör tak för underliggande konstruktioner och det är därför viktigt att säkerställa att tätskiktet fungerar tillfredsställande så att fuktskador inte uppstår.
