Besiktningssprotokoll

Anticimex Försäkringsbesiktning i samarbete med Fastighetsbyrån

Fastighetsbeteckning: Hornabo 1:19	
Fastighetsadress: Järnvägsgatan 81	
Postnummer: 33532	Ort: Gnosjö

Besiktningdatum: 2026-05-18	Protokollnummer: 69689595
Temperatur: 5 °C	Väderlek: Halvklart
Tekniker: Tommy Eriksson	
E-post: tommy.eriksson@anticimex.se	
Kontor: Jönköping	
Närvarande: Husägare

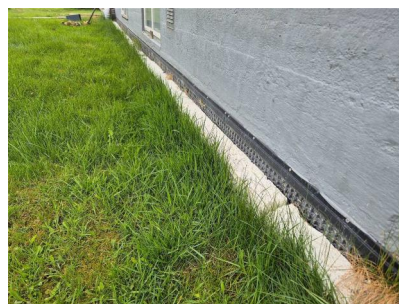
Utvändigt fuktskydd ligger oskyddat ovan mark.

Risk finns att det utvändiga fuktskyddet skadas och funktionen försämras.

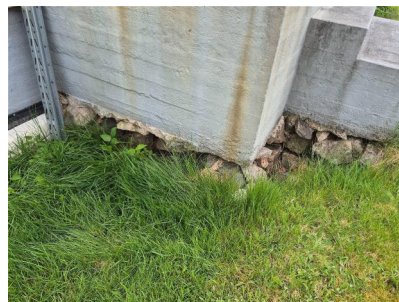
Fundamentet/trappa är ej återfyllt efter dräneringen.

Risk för sättningar i trappa.

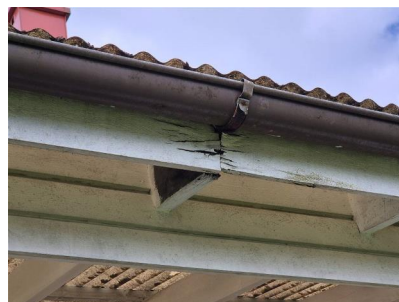
Rötskador finns på takfotsbräda.

I övrigt är altanen/utplatsen i behov av renovering

Byt ut de delar som är skadade

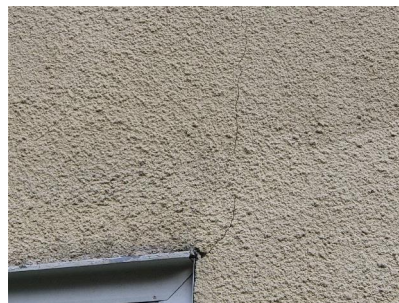
Putssläpp finns på fasaden runt fönster på balkongen samt vid ytterdörr. Sprickor finns i fasaden.

Risk för att fukt kan leta sig in i fasaden.
Rekommenderar att åtgärda putssläppet

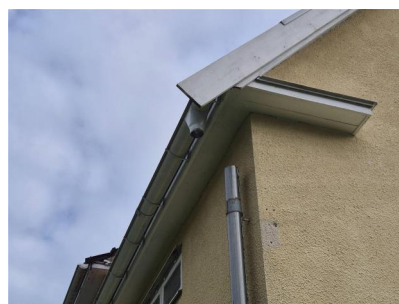
Ett av stuprören är inte anslutet till markledning.

Stuprör som inte är anslutet till markledning kan medföra en ökad fuktbelastning på grundmur/sockel som i sin tur kan leda till fuktrelaterade skador.

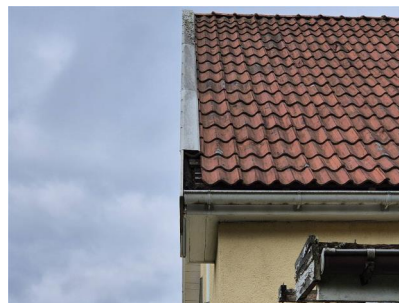
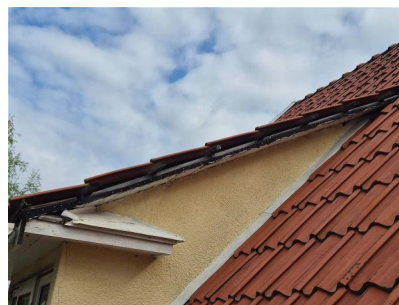
Vindskiveplåt och vindskivor saknas på vissa ställen.

Risk för fuktskador i takkonstruktionen.
