# Besiktningssprotokoll

Fastighetsbeteckning: Galeasen 4	
Fastighetsadress: Fyrmästarevägen 39	
Postnummer: 44150	Ort: Alingsås

Besiktningdatum: 2026-05-19	Protokollnummer: 69707725
Temperatur: 14 °C	Väderlek: Sol
Tekniker: Martin Ivarsson	
E-post: Martin.Ivarsson@anticimex.se	
Kontor: Borås	
Närvarande: Uppdragsgivare

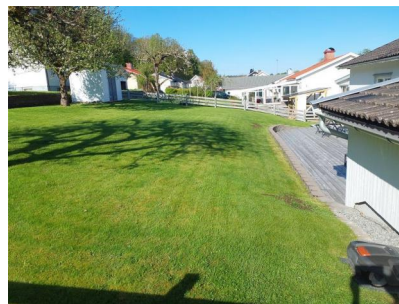
Marken lutar mot huset.

Detta innebär en ökad fuktbelastning mot grunden vilket i sin tur kan orsaka fuktskador i huset.
