# Besiktningsprotokoll

Anticimex Försäkringsbesiktning i samarbete med Fastighetsbyrån

| Fastighetsbeteckning:<br>Finnstorp 2:17 | |

| Besiktningsdatum:<br>2026-05-18 | Protokollnummer:<br>69701813 |

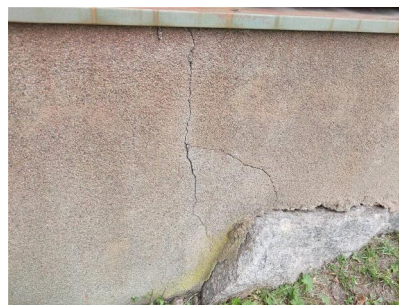
Sprickor finns i sockel.

Dessa bedöms inte ha lett till bakomliggande skador.

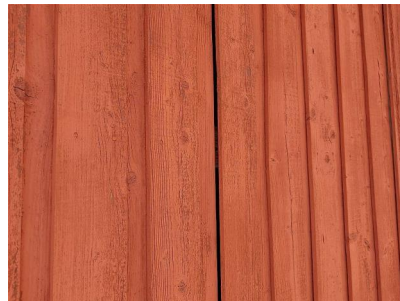
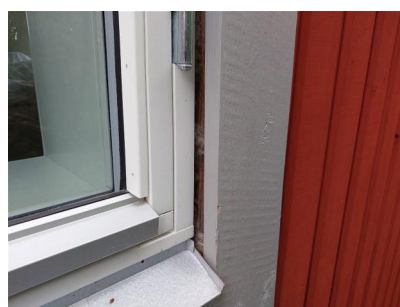
Lokalt behov av målning/underhåll förekommer.

Lokalt finns panel samt foder som glipar.

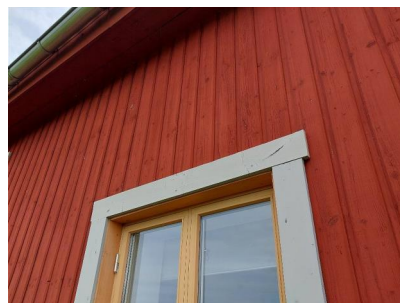
Överbleck saknas ovan fönster samt lokalt saknas även underbleck.

Avsaknad av bleck ovanför fönster medför en ökad risk för att vatten kan rinna in och orsaka fuktrelaterade skador i omkringliggande konstruktioner.

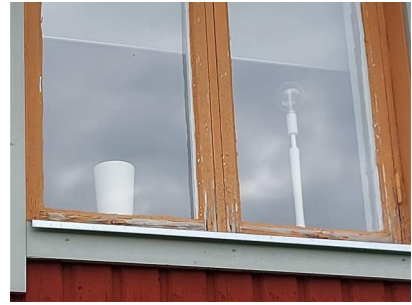
Sprickor förekommer lokalt i fönsterglas.

Lokalt behov av målning och underhåll förekommer av 1 och 2-glas fönster.

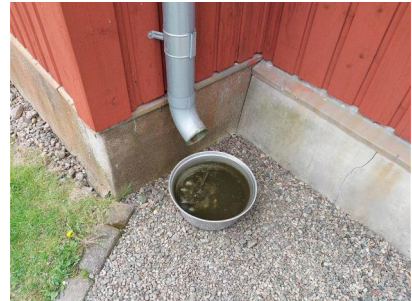
Lokalt finns stuprör som avslutas nära husliv.

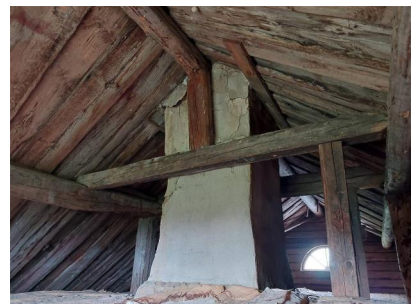
Angrepp av träskadeinsekter finns, dessa bedöms inte ha lett till allvarliga skador.

Fuktfläckar förekommer lokalt som bedöms vara äldre och uppstått innan taket renoverades.

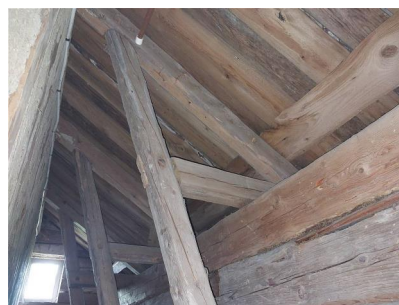
Fuktkvoten i underlagstak/takbjälkar uppmättes vid besiktningstillfället till 8%.

Avser vindar/övre plan 1 som nås via trappa 2.

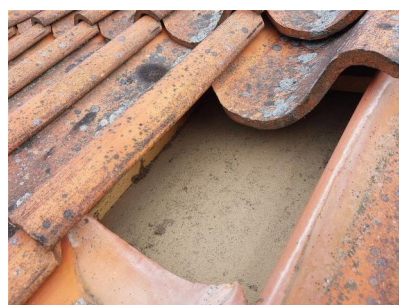
Takpannor med underlagstak av träfiberskivor av masonit.

Med denna konstruktion är det extra viktigt att takpannorna är hela. Eftersom underlagstaket inte har en papp kan regn och snö som tränger in genom otätheter leda till fuktskador i underliggande konstruktion.

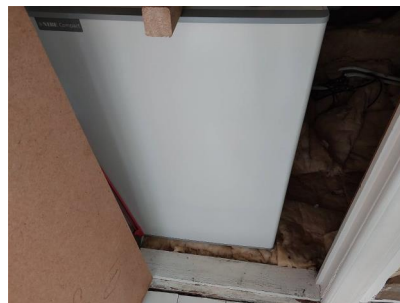
Varmvattenberedaren är olämpligt placerad.

När varmvattenberedaren finns i ett utrymme utan tätskikt ökar risken för fuktrelaterade skador i omkringliggande konstruktioner vid ett läckage.

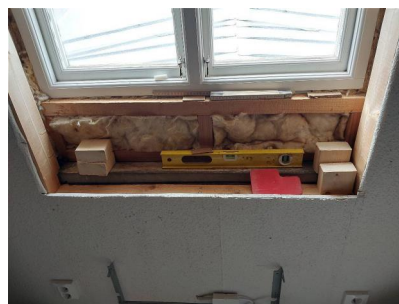
Utrymmet är ej helt färdigställt.

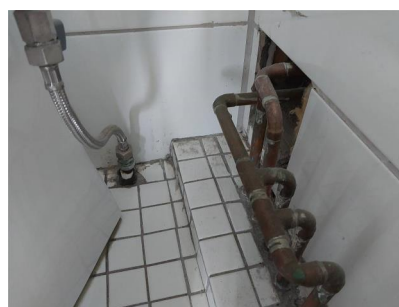
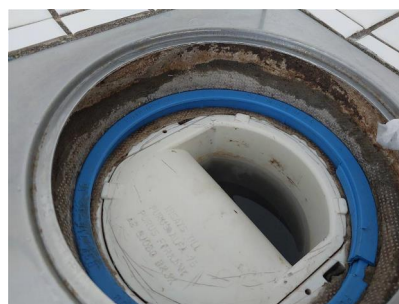
Rör genomföringar finns i golv, tätskikt är felmonterat i golvbrunnen (brunnsmanschetten sticker fram under klämringen).

Detta medför en ökad risk för att vatten tränger ner i omkringliggande konstruktioner och orsakar fuktskador.

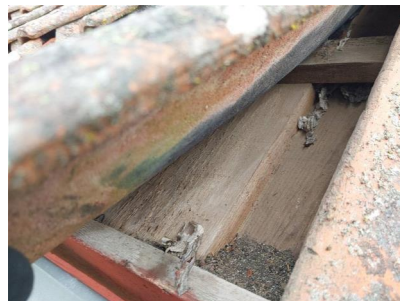
Yttertaket är äldre samt saknar underlagspapp (faltak/brädtak som underlagstak).

Takpannor har enligt vår bedömning en begränsad livslängd. Eftersom husets taktäckning är äldre har det ett minskat motstånd mot vatteninträngning. Detta i sin tur kan leda till fuktskador på träläkt och vidare ner i underliggande konstruktioner.

Eftersom underlagstaket inte har en papp kan regn och snö som tränger in genom otätheter leda till fuktskador i underliggande konstruktion.

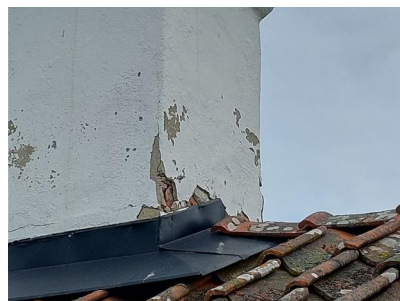
Putssläpp förekommer på skorsten.

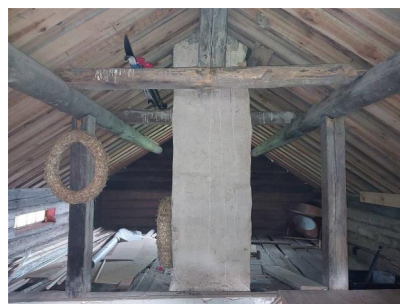
Vid kontroll av vinden uppmättes fuktvärden under kritisk fuktnivå för mikrobiell tillväxt och en normal lukt upplevdes.

Risk för mikrobiell tillväxt föreligger om den relativa fuktigheten (RF) i den omgivande luften är över 75 % vilket i furuvirke motsvarar en fuktkvot (FK) på 17 %. Fuktkvoten i underlagstak/takbjälkar uppmättes till 8%.

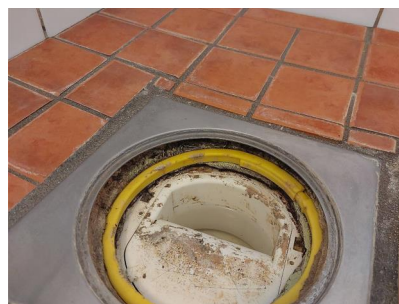
Rör genomföringar finns i golv, klämringen är ej nedtryckt i sitt rätta läge, tätskikt felmonterat och sticker fram under klämringen.

Detta medför en ökad risk för att vatten tränger ner i omkringliggande konstruktioner och orsakar fuktskador.
