Skårtorp 1:16

Skårtorpsvägen 26

Uppdragsnummer	O32133
Besiktningdatum	2026-05-18
Besiktningföretag	OBM Besiktning Väst AB
Besiktningförrättare	Fredrik Jakobsson
Närvarande	Säljare
Giltig till och med	2027-05-18

Byggnadsbeskrivning	Byggnadsår
Friliggande villa 1½-plan med kryppgrund	1909
Till eller ombyggnad	Övrigt
Mindre tillbyggnad samt inredning av övervåning är utförd okänt årtal av tidigare ägare.	Huset möblerat , sidobyggnader ingår ej i besiktning.

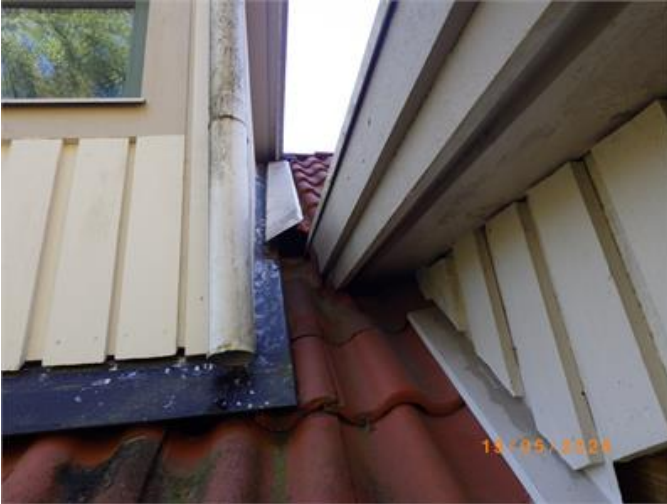
När det finns brister i den yttre taktäckningen finns det risk för att vatten kan tränga in och orsaka fuktrelaterade skador i underliggande konstruktion. Mossan binder fukt, detta kan påverka taket negativt. Om det finns mossa på taket en längre tid kan det inte uteslutas att det kommer uppstå skador på taket, vilket i sin tur påverkar underliggande material och orsakar skador som påverkar byggnaden negativt.

Plåtar täcker bristfälligt över takpannor.

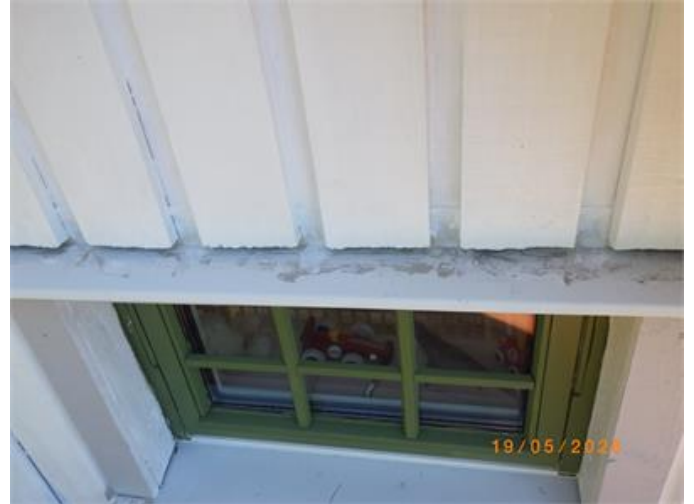
Om kondensvatten från värmepumpen som sitter monterad på fasaden inte leds bort utan får rinna ut i anslutning till byggnaden finns det en risk att man ökar fuktillskottet i grundkonstruktionen som då kan orsaka skador i byggnaden. När plåtar är monterat utanpå fasad (ej bakom) finns risk för inträngande vatten i bakomliggande konstruktioner samt ökad fuktbelastning mellan plåt och fasad. Detta kan påverka byggnaden negativt.

Plåtar är delvis monterade utanpå fasad.

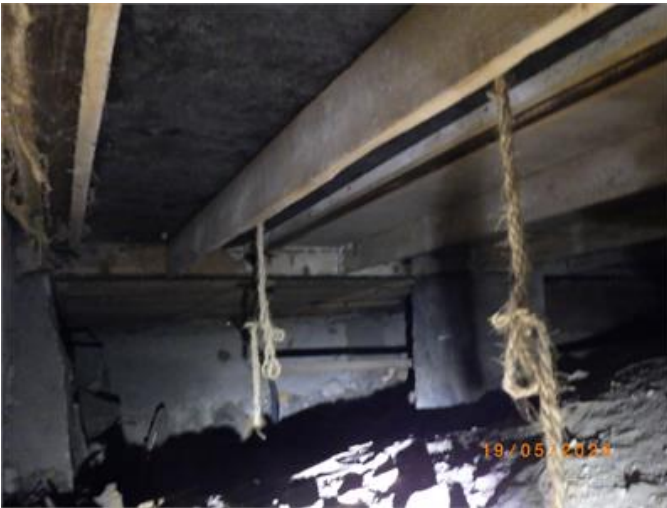
Utifrån erfarenhet betraktas kryppgrunder som riskkonstruktioner. På grund av förhöjd fuktstatus- dels orsakad av fuktvandring från marken och dels orsakad av uteluft som släpps in i grunden främst under den varma tiden av året – kan följdskadorna med negativ inverkan på såväl byggnaden som inomhusmiljön uppstå i utrymmet och angränsande konstruktioner (t.ex. överliggande bjälklag och uppreglad golvkonstruktion). Det rekommenderas att denna besiktning kompletteras med en fördjupad undersökning för att utreda orsaken till samt omfattningen av de fuktrelaterade skadorna/bristerna.

Översiktsbild krypgrund.

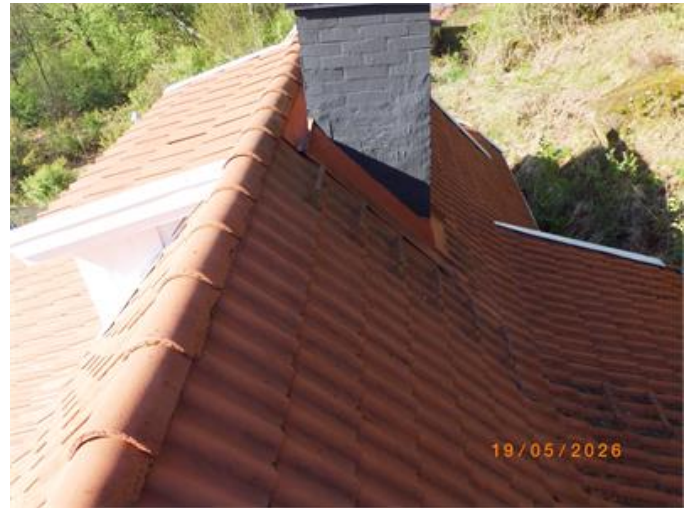
Då fotplåten/den nedersta läktraden ej är monterad medför detta att pannorna ligger an mot takpappen som delvis är avskavd. Detta i sin tur kan leda till fuktskador på tak konstruktionen vilket i sin tur kan påverka byggnaden och dess inomhusklimat negativt.

Översiktsbild yttertak.

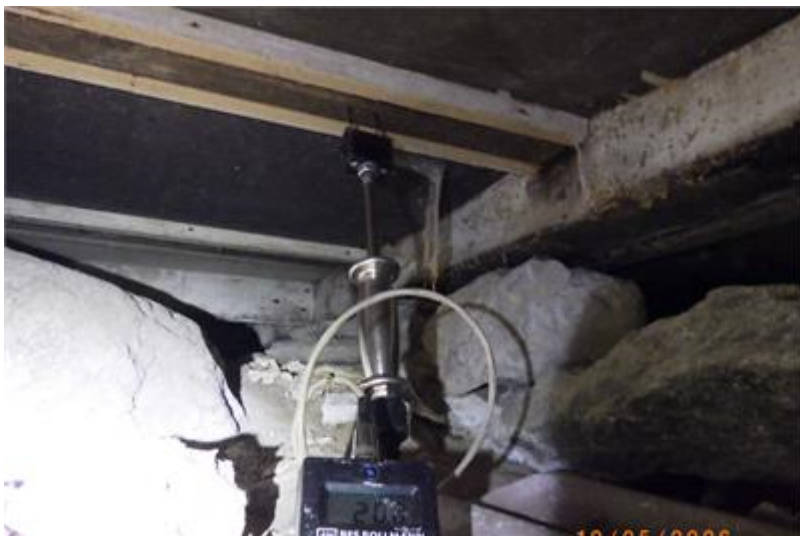
Samtliga mätningar är stickprovskontroller. Gränsen för mikrobiell tillväxt i trä går vid ca 17% fuktkvot. Endast en mindre del av krypgrund är besiktigad pga. för låg höjd samt att de ej finns någon lucka för att komma vidare i den högre delen. Marken i krypgrund utgörs av makadam, sten och sand. Stödmurar består av sten, betong och murverk. Bjälklag, bärlinor samt blindbotten består av organiskt material. Mätning utfördes i bjälklag samt bärlina i lägre delen av krypgrund, fuktkvoten uppmättes till ca 21%. Blindbotten i den högre delen uppmättes fuktkvot till ca 17%. I den högre delen av krypgrunden finns en kondensavfuktare Woods m10 G placerad på marken.
