**Fastighetsuppgifter**

Gorsinge 1:80

Petterstorp 4

Uppdragsnummer	A36851
Besiktningsdatum	2026-05-18
Besiktningföretag	OBM Byggnadsmiljö AB
Besiktningförrättare	Mattias Forsberg
Närvarande	Säljare
Giltig till och med	2027-05-18

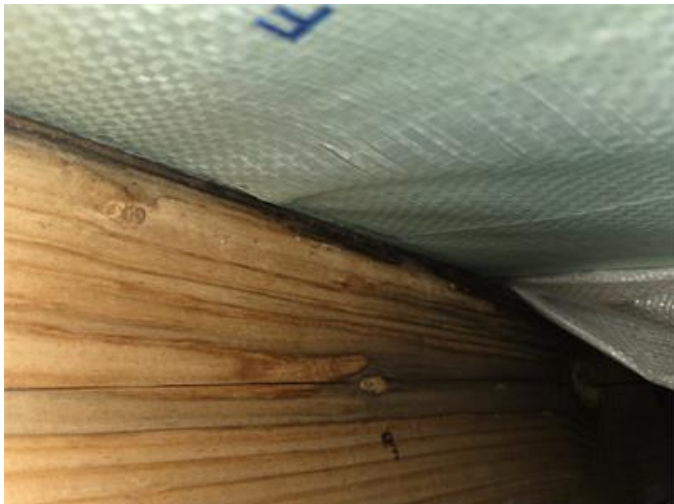
<b>Besiktningresultat</b>					
Bedömningsskala: 1 = Utan anmärkning, 2 = Påpekande, 3 = Bör åtgärdas, 4 = Ej besiktningsbart					
Byggnadsdel	1	2	3	4	Anmärkning
Vind		X			<ul style="list-style-type: none"> <li>- Fuktbläckor förekommer på takstolar, fuktindikerat utan anmärkning, bör dock kontrolleras regelbundet.</li> <li>- Besiktat från landgång.</li> <li>- Spår från möss noterades.</li> <li>- Del av vindsbjälklagets isolering behöver justeras.</li> <li>- Se bild.</li> </ul>
<b>Entréplan</b>					
Entré/hall	X				
Klädkammare	X				
Sovrum 1	X				
Pannrum		X			<ul style="list-style-type: none"> <li>- Manschett i golvbrunn är ej besiktningsbar. Dold av bruk.</li> <li>- Frånluft leds till hall.</li> </ul>
Elcentral		X			Petskydd saknas.
Badrum		X			<ul style="list-style-type: none"> <li>- Utrymmet har äldre standard och anses vara i paritet med sin tekniska livslängd, se därför info på protokollets sista sida pos. 12.</li> <li>- Avsaknad av tillfredsställande golvlutning till golvbrunn föreligger.</li> </ul>

Fuktfläck på takstol.
