# Besiktningssprotokoll

Anticimex Försäkringsbesiktning i samarbete med Fastighetsbyrån

Fastighetsbeteckning: Järnskogsboda 1:58	
Fastighetsadress: Boda Näset 1	
Postnummer: 670 41	Ort: Koppom

Besiktningdatum: 2026-05-15	Protokollnummer: 69637761
Temperatur: 9 °C	Väderlek: Molnigt
Tekniker: Anton Bergström	
E-post: anton.bergstrom@Anticimex.se	
Kontor: Karlstad	
Närvarande: Fastighetsägare Anton Bergström Anticimex

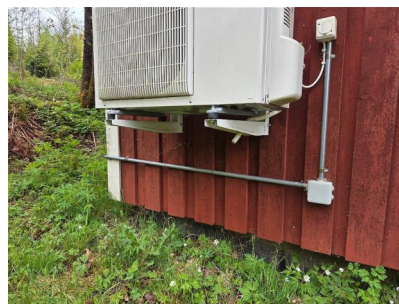
- Kondensvatten från luftvärmepumpens utedel leds inte bort från husgrunden.

Detta medför ökad risk för att vatten tränger in i anslutande konstruktioner, vilket i sin tur kan leda till fuktrelaterade skador. Observera att besiktning av byggnadens värmesystem eller värmepumpen inte har ingått i uppdraget.

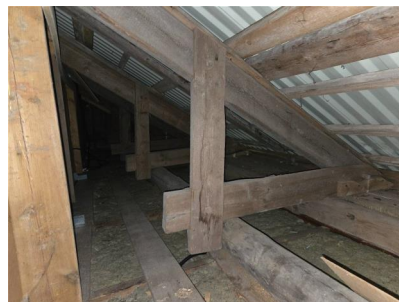
- ⚠ Underlagstak/kondensskydd saknas lokalt.

Kondensvatten kan droppa ned och absorberas i isoleringens översta skikt och torkar då oftast utan att det leder till någon skada. Eftersom ett kondensskydd även leder bort vatten från smärre läckage, vid spikhål, skarvar och dylikt, ställs större krav på yttertaketets täthet om kondensskydd saknas. När kondensskydd saknas finns en ökad risk för fuktskador i de omkringliggande konstruktionerna.

- Vid kontroll av vinden uppmättes fuktvärden under kritisk fuktnivå för mikrobiell tillväxt och en normal lukt upplevdes. Fuktkvoten i underlagstak/takbjälkar uppmättes till 10 %.

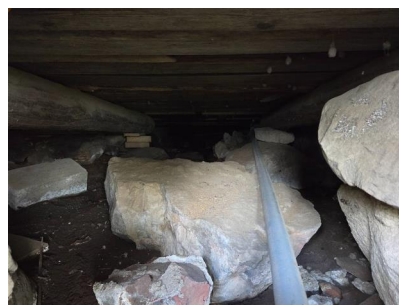
- Vid kontroll av krypgrunden uppmättes fuktvärden över kritisk nivå för mikrobiell tillväxt och mikrobiell lukt upplevdes.

Uteluftsventilerade krypgrunder med bjälklag av organiskt material har ofta fuktskador på grund av naturlig fuktpåverkan. Lukten som känns i krypgrunden kan också spridas till boendemiljön. Fuktkvoten uppmättes till 19%

För att undvika detta så måste grundens klimat bli torrare. Läs Anticimex faktablad om uteluftsventilerade krypgrunder för tips och råd.

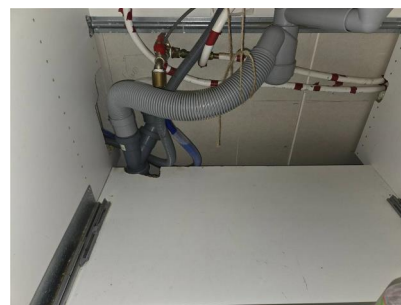
- Fuktskydd saknas i diskbänkskåp samt under diskmaskinen och under kyl&frys.

Utan fuktskydd är det svårt att upptäcka läckage från rörledningar. Vatten kan då tränga in i omkringliggande konstruktioner och orsaka fuktskador.

För att upptäcka eventuella läckage, installera ett fuktskydd.

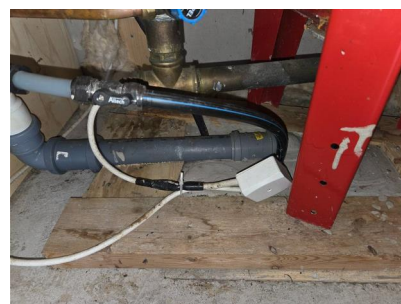
- Golvet i utrymmet är inte fuktsäktrat mot väggar och tröskel.

Avsaknaden tätskikt på golvet ökar risken att vatten tränger in i angränsande konstruktioner och rum vilket i sin tur kan leda till fuktrelaterade skador.

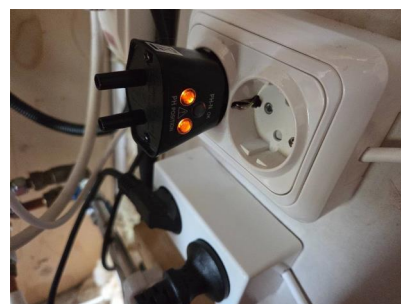
- Funktionskontroll av jordade eluttag.

Vid stickprovskontroll av jordade eluttag noterades felkoppling.

Kontakta en elektriker för kontroll och åtgärd.

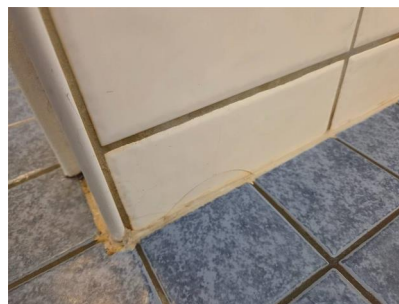
- Golvlutning.

Golvfall från tröskel till golvbrunnen är bristfälligt utfört.

- Spricka noterades på kakel.

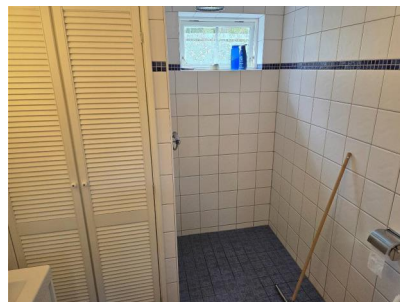
- Normala fuktvärden indikerades mot klinker/kakel.

En viss fukt tränger alltid in bakom kakel/klinker via fogarna, detta är helt normalt och innebär inte att tätskiktet/ våtrumsisoleringen under kaklet/klinkern är bristfälligt eller ur funktion.

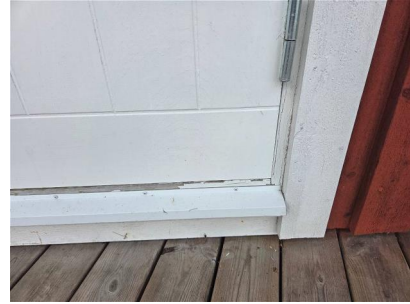
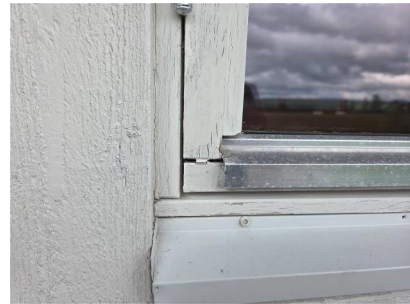
- Torrspäckor finns på fönster och dörrar.

Dessa bedöms inte ha lett till bakomliggande skador.

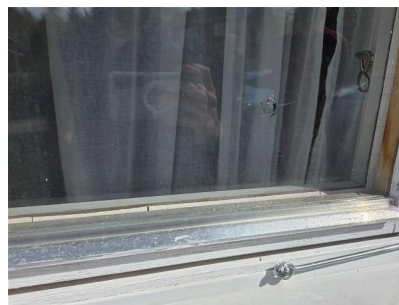
- Spricka noterades på glas.

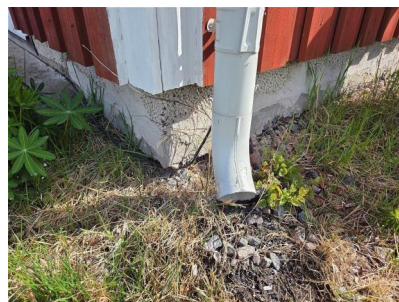
- Stuprör avslutas nära husliv.

Stuprör som avslutas intill husliv (ovan mark) kan medföra en ökad fuktbelastning på grundmur/sockel med fuktrelaterade skador som följd.

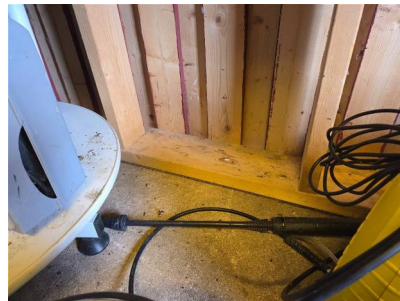
- Vid kontroll av väggssyllar uppmättes fuktvärden under kritisk nivå för mikrobiell tillväxt och normal lukt upplevdes.

Fuktkvoten uppmättes till 13 %.
