Besiktningssprotokoll

Fastighetsbeteckning: Montören 5	
Fastighetsadress: Färgargränd 4	
Postnummer: 592 32	Ort: Vadstena

Besiktningdatum: 2026-05-18	Protokollnummer: 69699745
Temperatur: 12 °C	Väderlek: Halvklart
Tekniker: Jimmy Sandblom	
E-post: jimmy.sandblom@anticimex.se	
Kontor: Linköping	
Närvarande: Besiktningssmannen med lånad nyckel

Försäkringsbesiktning

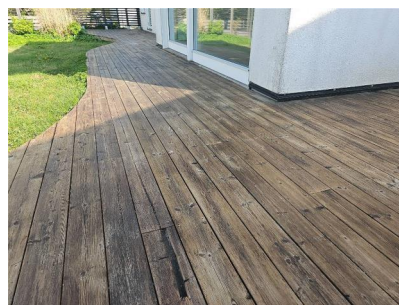
Utvändigt / Altan/uteplats

Altanbrädor/trall uppvisar mindre rötskador.

Vid besiktningen noterades även viss svikt på enstaka ställen. Utbyte av enstaka brädor rekommenderas vid behov.

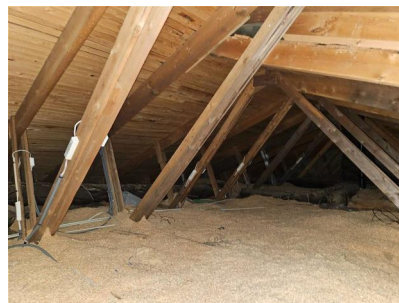
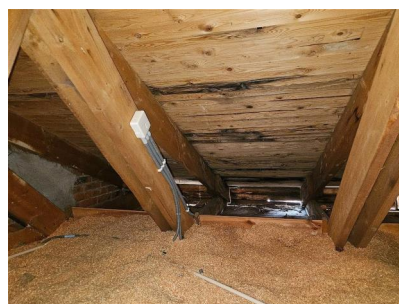
Utvändigt / Vind

- ✓ Vid kontroll av vinden uppmättes fuktvärden under kritisk fuktnivå för mikrobiell tillväxt.

Fuktkvoten i underlagstak/takbjälkar uppmättes till 8 %.

Risk för mikrobiell tillväxt föreligger om fuktkvoten överstiger 17 %.

Spår av tidigare fuktskador noterades på vinden ut mot takfot. Det framgår att underlagstaket har bytts i området där tidigare skador funnits, vilket sannolikt har utförts i samband med tidigare takbyte.

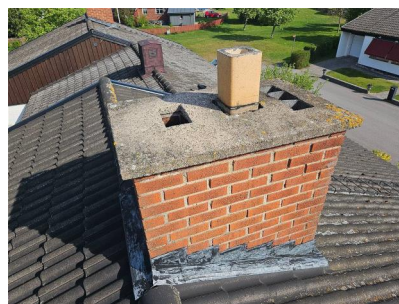
Utvändigt / Tak

- ✗ Skorstenen saknar väderskydd.

Avsaknad av väderskydd medför att nederbörd kan tränga in i skorstenen/murstocken, vilket kan leda till fuktrelaterade skador samt risk för frostsprängning.

Det rekommenderas att fackman kontaktas för bedömning av om och hur väderskydd bör monteras.

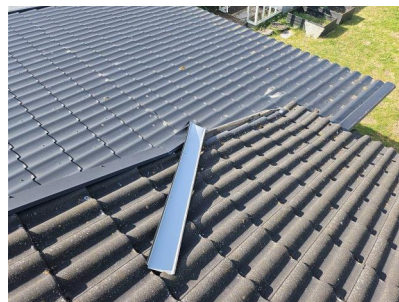
Plåtdetaljer vid vindskiva mot lågdelens plåttak på baksidan har lossnat, troligen i samband med kraftigt väder.

Detta medför risk för inträngande fukt och därmed skador i bakomliggande konstruktioner. Vid besiktningstillfället lades delar temporärt tillbaka för att minska exponering, dock kunde dessa inte återfästas.

Det rekommenderas att plåtdetaljerna återmonteras och/eller ersätts av fackman. Kontakt med plåtslagare för kontroll och åtgärd bör tas.

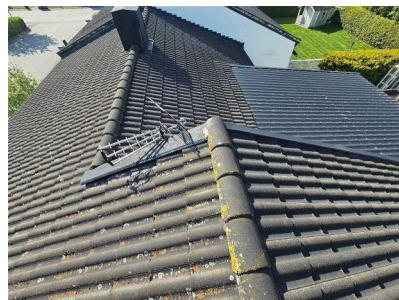
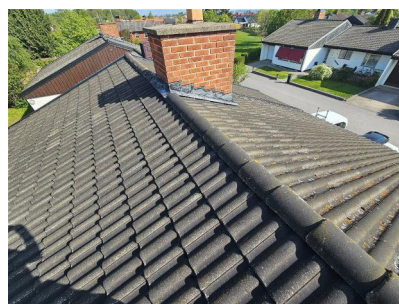
Vissa äldre plåtdetaljer finns kvar på taket sedan tidigare takrening. Dessa bör kontrolleras i samband med återmontering av vindskiveplåt för att bedöma eventuellt behov av utbyte. Plåtdetaljer har en begränsad teknisk livslängd och bör i regel bytas i samband med takrening.

Viss begynnande mosspåväxt förekommer på takytan, vilket med fördel kan avlägsnas för att minska fuktbelastning och förlänga takets livslängd.

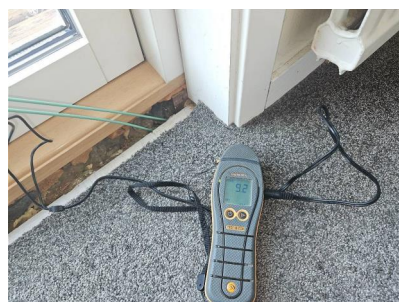
Entréplan / Allmänt

Grundläggningen i delar av huset utgörs av en betongplatta på mark utan underliggande isolering, med flytande golvspånskiva på cellplastisolering.

Vid kontroll av konstruktionen uppmättes fuktnivåer under kritisk nivå för mikrobiell tillväxt. Fuktkvot uppmättes i sovrum 3, vid väggsvyll samt vid övergång mot vardagsrum i golvspånskiva till ca 8–9 %.

Risk för mikrobiell tillväxt bedöms föreligga först vid fuktkvot över 17 %.

Den flytande golvkonstruktionen samt eventuella väggsvyllar kan dock vara känsliga för fuktpåverkan vid bristfälligt utfört eller otillräckligt fuktskydd. Fukt kan i sådana fall transporteras från marken genom betongplattan via kapillarsugning och diffusion till organiskt material, vilket kan medföra risk för fuktrelaterade skador och lukt av mikrobiell karaktär. Om tryckimpregnerat virke använts i svyllar kan även avvikande kemisk lukt förekomma.

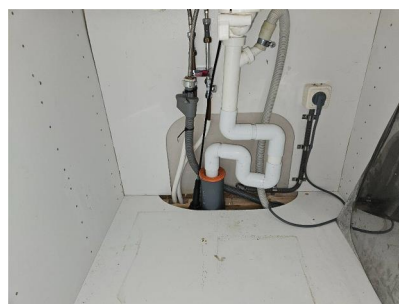
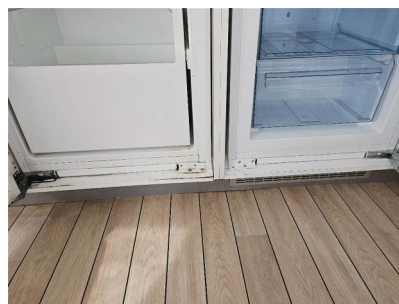
Entréplan / Kök

Fuktskydd saknas i diskbänksskåp samt under inbyggd kyl/frys.

Avsaknad av fuktskydd medför svårigheter att i tid upptäcka eventuella läckage från rörinstallationer, vilket kan leda till att vatten tränger in i angränsande konstruktioner med risk för fuktskador som följd.

Fuktskador noterades i skåp för kyl/frys, dock bedöms dessa vara av äldre karaktär då inga förhöjda fuktvärden kunde uppmätas vid besiktningstillfället.

Det rekommenderas att fuktskydd installeras för att underlätta tidig upptäckt av eventuella läckage.

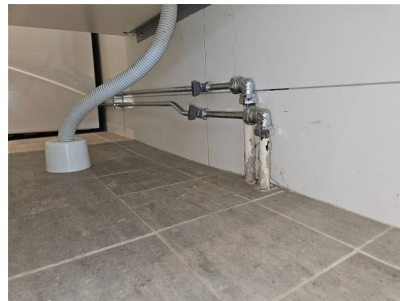
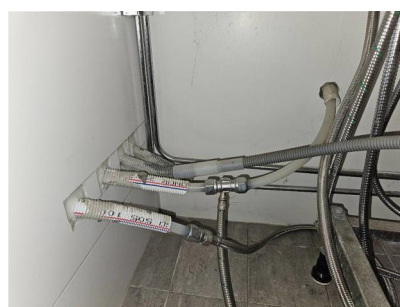
Entréplan / Badrum/Wc

Rör genomföringar finns i golv under handfat samt i vägg i anslutning till badkar, där tätningbrickor saknas vid väggenomföringar. Utförandet bedöms inte överensstämma med gällande branschregler eller monteringsanvisningar.

Rör genomföringar i golv och vägg i våtutrymmen medför en förhöjd risk för att vatten tränger in i bakomliggande konstruktioner, vilket kan orsaka fukt- och vattenskador.

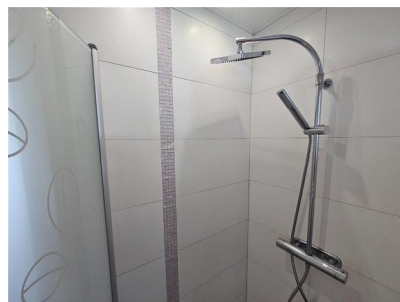
Ytsprickor i kakel noterades på vägg i dusch.

Skadorna bedöms i dagsläget vara begränsade till ytmaterial och inga indikationer på bakomliggande skador har konstaterats.

Sprickbildningen kan bero på materialrelaterade brister i keramiken eller på mindre rörelser i underlaget.

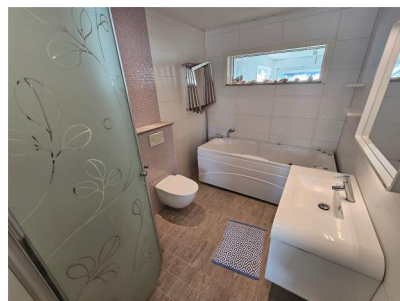
Normala fuktvärden indikerades mot klinker/kakel.

En viss fukt tränger alltid in bakom kakel/klinker via fogarna, detta är helt normalt och innebär inte att tätskiktet/ våtrumsisoleringen under kaklet/klinkern är bristfälligt eller ur funktion.

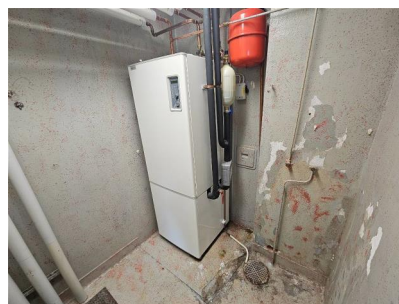
Entréplan / Pannrum

Rostangripen gjutjärnsbrunn finns i utrymmet.
Byt golvbrunnen vid framtida renovering av utrymmet.

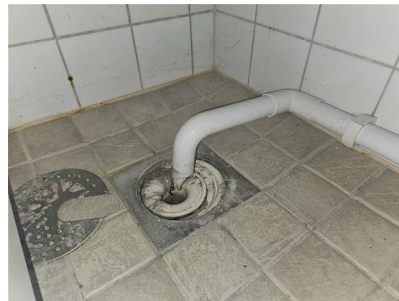
Entréplan / Tvättstuga

Tätskikt saknas i anslutning till golvbrunn.

Avsaknad av tätskikt i detta område medför en förhöjd risk för fukt- och vattenskador.

Avvikelsen bedöms dock som begränsad då utrymmet i normalfallet inte utsätts för direkt vattenbegjutning. Det kan inte uteslutas att det finns ett underliggande tätskikt under klinkerbeläggningen, men detta har inte kunnat verifieras vid besiktningstillfället.

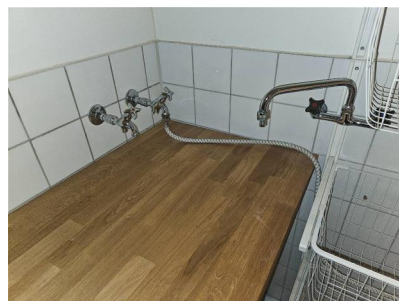
Vattenkranar är placerade ovan bänkskiva utan underliggande diskho.

Det rekommenderas att diskho installeras för att minska risken för läckage och därmed förebygga skador på intilliggande material.

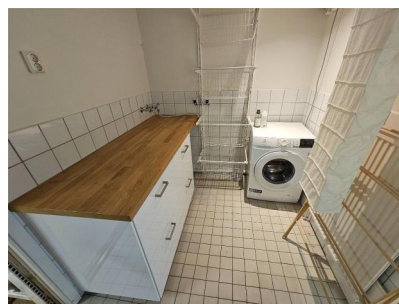
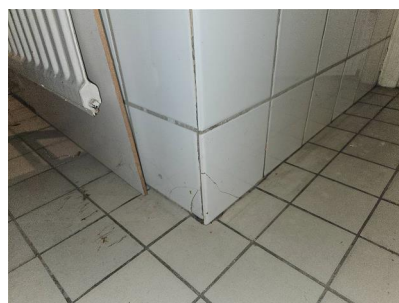
Fuktindikering i utrymmet gav inga förhöjda fuktindikationer.

Mindre sprickor/skador i kakel noterades i vägghörn mot golv.

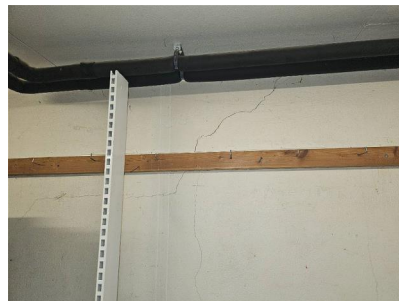
Entréplan / Garage/bastu

Sprickor i betongvägg noterades.

Dessa bedöms i dagsläget som normala rörelsesprickor och inga indikationer på konstruktiva skador har konstaterats.

Rostangripen gjutjärnsbrunn finns i utrymmet.

Byt golvbrunnen vid framtida renovering av utrymmet.
