**Fastighetsuppgifter**

Hillsta 5:54

Kvickvägen 9

Uppdragsnummer	x24139J
Besiktningsdatum	2026-05-20
Besiktningföretag	OBM Fuktteknik Gävleborg AB
Besiktningförrättare	Jessica Lundgren (026-519708)
Närvarande	Fastighetsägaren
Giltig till och med	2027-05-20

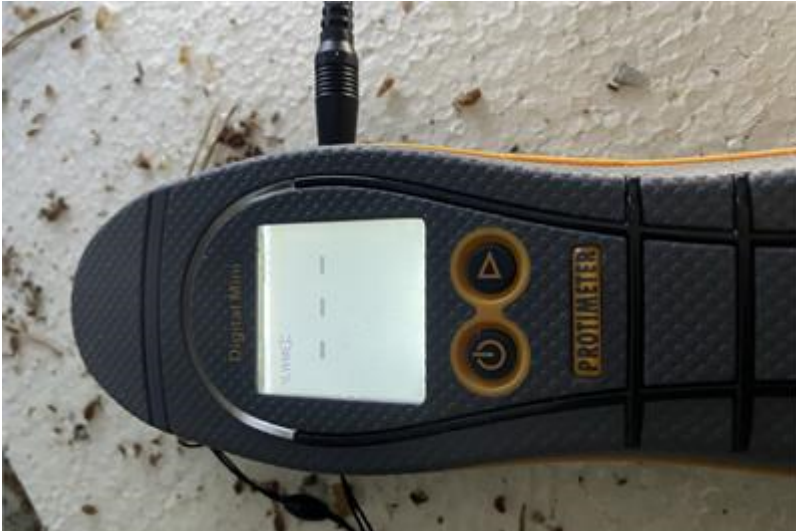
Byggnadsdel	Varmgrund
Konstruktionsdel	Trossbotten
Konstruktionsuppbyggnad	Isolerat träbjälklag

I trossbotten mättes fuktkvoten (FK) till under 8,0% FK. Dessa värden kommer sannolikt att ändras med årstiden. Det kritiska gränsvärdet för mikrobiell tillväxt brukar anges till ca 17% fuktkvot (FK).
