Linneskruv 1:51

Strömbergshyttans vårdshus

**Besiktningssuppgifter**

Uppdragsnummer	G38354
Besiktningsdatum	2026-05-19
Besiktningföretag	OBM Kronoberg AB
Besiktningförrättare	Thorbjörn Håkansson 0708232924
Närvarande	Fastighetsägare
Giltig till och med	2027-05-19

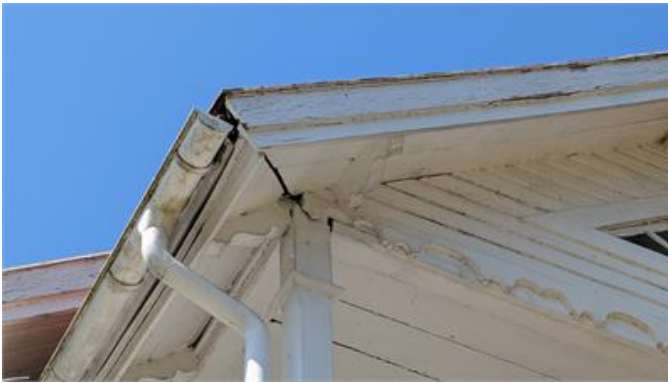
Balkong: I ytterhörn balkong noterades att takfoten svackar. Kan eventuellt ha skett i samband med att man tidigare bytt ut stödstoppen i botten av balkongkonstruktionen.

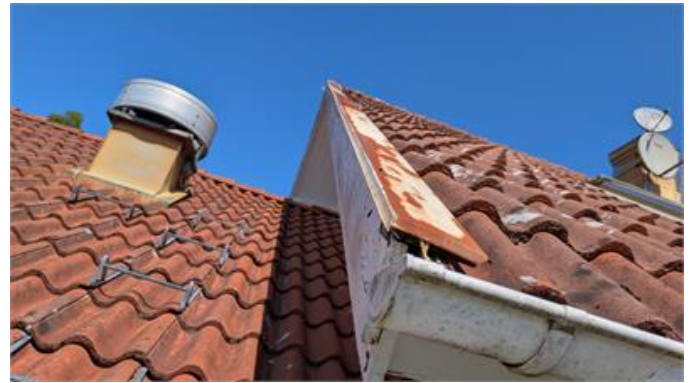
Tak: Vi senaste takrenoveringen byttes underlagspapp, läkt och betongpannor och plåt förutom till ovan vindskivor. Sparad plåt ovan vindskivor är rostangripen samt delvis sämre fixerad då spikar har släppt. Det bör planeras för byte av äldre vindskiverplåtar och då samtidigt kontrollera statusen på vindskiverbrädor och behovet av eventuellt byte. I övrig plåt förekommer färgsläpp och lokala rostanslag i plåt men inget som bedöms leda till ökad risk för läckage. Med fördel kompletteras det med tätningar vidnock och alla takvinklar för att minska risken att vatten skall leta sig förbi yttertak.

Tak: Sparad plåt ovan vindskivor är rostangripen samt delvis sämre fixerad då spikar har släppt. Det bör planeras för byte av äldre vindskiverplåtar och då samtidigt kontrollera statusen på vindskiverbrädor och behovet av eventuellt byte.

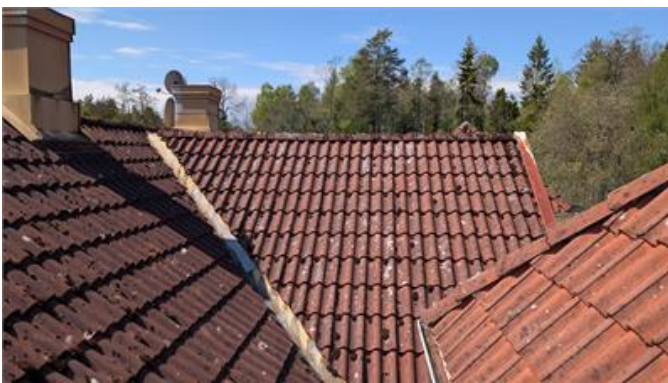
Tak: Med fördel kompletteras det med tätningar vid nock och alla takvinklar för att minska risken att vatten skall leta sig förbi yttertaket.

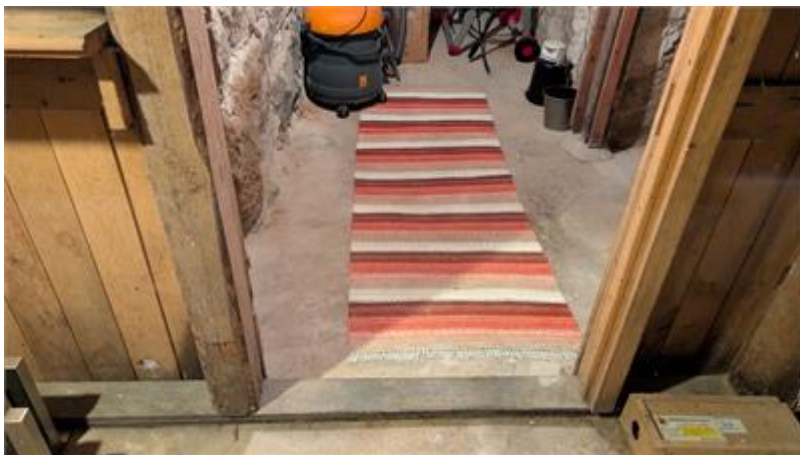
Bilaga 1 för kontroll av valda konstruktioner

Grundläggningar: Stenkällare: Med tanke på byggnadens ålder samt att grundmurar består av gråsten kan man förvänta sig att dränering runt om huset samt fuktskydd utvändigt mot källarväggarna ej finns som medför att viss fuktinträning kan ske in i källaren. Vilket visar sig som saltutfällningar och mindre fuktgenomslag. Detta är inte något större problem om man inte låter något organiskt material vara i kontakt med ytterväggar eller betonggolv. Idag förekommer endast enklare skiljeväggar av trä. Vill man skapa bättre förutsättningar för utrymmet kan det med fördel värmas upp samt att luftavfuktare brukas sommartid. Se även Bilaga 1 för kontroll av valda konstruktioner.

Byggnadsdel	Stenkällare
Konstruktionsdel	Trä
Konstruktionsuppbyggnad	Träbjälklag på stenstomme och enklare träinredning

Stickprovskontroll visade fuktkvot på 12% i bottenbjälkjaget samt 20% i enklare inredning som har kontakt med betongplatta. Det kritiska gränsvärdet för mikrobiell tillväxt brukar anges till ca 16-17% fuktkvot (FK).

Vill man skapa bättre förutsättningar för utrymmet kan det med fördel värmas upp samt att luftavfuktare brukas sommartid.

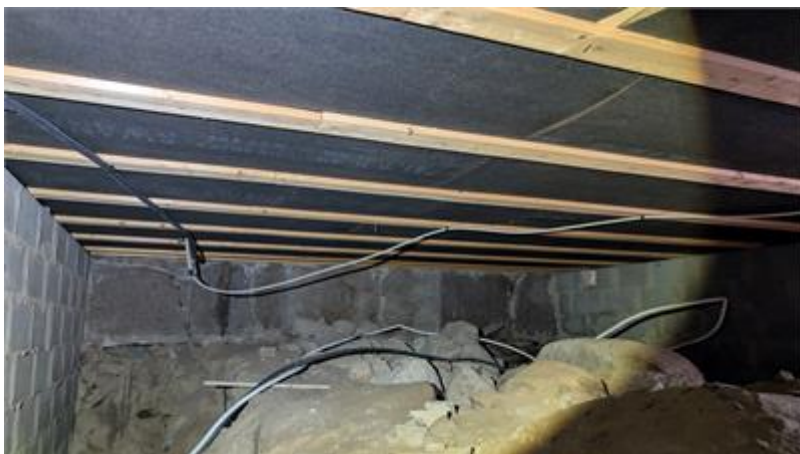
Bilaga 2 för kontroll av valda konstruktioner

Krypgrund under tillbyggnad: Golvbjälklaget ovan den uteluftsventilerade krypgrunden riskerar på grund av naturlig fukt påverkan att drabbas av fuktskador. Detta i sin tur kan leda till mikrobiella skador (angrepp av mikroorganismer) som kan resultera i att mikrobiell lukt sprids till boendemiljön. Avsaknaden av plastfolie över marken i krypgrunden kan öka fuktbelastning i utrymmet på grund av fuktavdunstningen från marken. Se även Bilaga 2 för kontroll av valda konstruktioner.

Byggnadsdel	Krypgrund under tillbygge
Konstruktionsdel	Trä
Konstruktionsuppbyggnad	Bottenbjälklag av trä på murad stomme

Kontroll av konstruktion visade fuktkvoter på 15 % i bottenbjälklaget. Risk för mikrobiell tillväxt föreligger om fuktkvoten ligger runt 16-17% och däröver.

Fuktkvoten i en krypgrund växlar med årstiderna. I normalfallet är fuktbelastningen mot krypgrunden som högst under sommartid (juni-augusti) för att sjunka under vinterhalvåret.

Golvbjälklaget ovan den utluftsventilerade krypgrunden riskerar på grund av naturlig fuktpåverkan att drabbas av fuktskador. Detta i sin tur kan leda till mikrobiella skador (angrepp av mikroorganismer) som kan resultera i att mikrobiell lukt sprids till boendemiljön. Avsaknaden av plastfolie över marken i krypgrunden ökar fuktbelastning i utrymmet på grund av fuktavdunstningen från marken.
