# Besiktningensprotokoll

UTLÅTANDE - UPPLYSNINGAR - FOTODOKUMENTATION

<b>Typ av besiktning</b>	Statusbesiktning - avflyttningskontroll	
<b>Besiktningsobjektets adress</b>	Albatrossvägen , Haninge	
<b>Besiktningsdatum</b>	2026-04-23	
<b>Beställare</b>	HSB Bostadsrättsförening Albatrossen i Haninge	
<b>Lägenhetsnr/beteckning</b>	105-902-A32	
<b>Besiktningsman</b>	<b>Sajad Mirkhalafi</b>	
<b>Besiktningsman utsedd av</b>	Föreningen	
<b>Omfattning</b>	Besiktningen omfattar en okulär byggnadsteknisk undersökning av lägenhet.	
<b>Syfte</b>	<p>Besiktningen syftar till att ge ett sakkunnigutlåtande över befintligt lägenhets kondition, eventuella utförandefel, bristfälligheter samt riskområden för skador.</p> <p>Denna kontroll är avsedd för föreningens interna uppföljning av statusen på lägenheterna i föreningen. Statuskontrollen har skett av de delar som varit normalt åtkomliga och synliga. Kontrollanten eller föreningen kan inte göras ansvarig för eventuella brister i utlåtandet.</p>

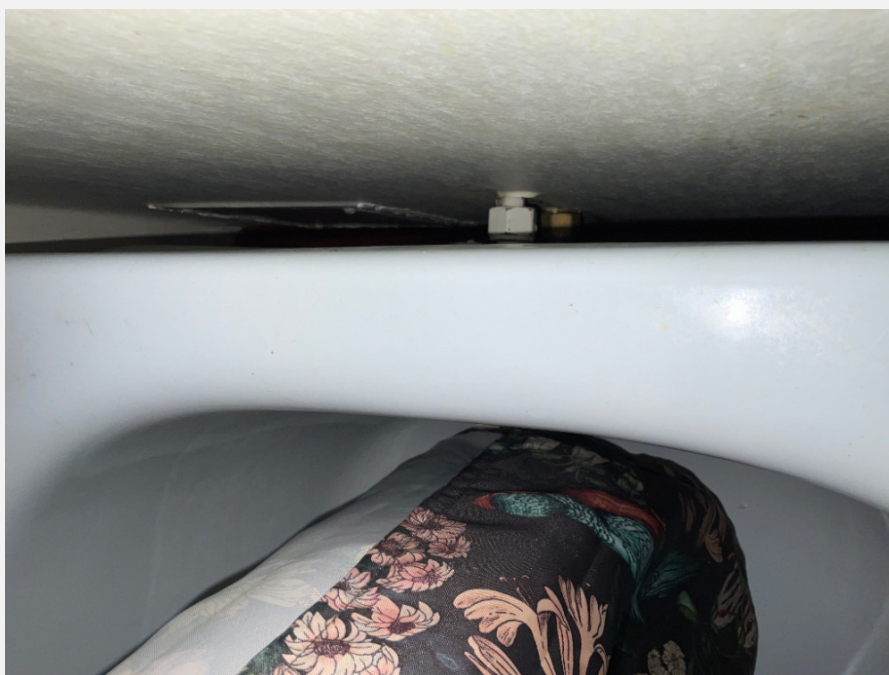
U1 Övrigt - Genomföringar bakom badkar. Dusch behöver omplaceras alternativt genomföringar flyttas vid framtida renovering för att uppfylla branschregler.

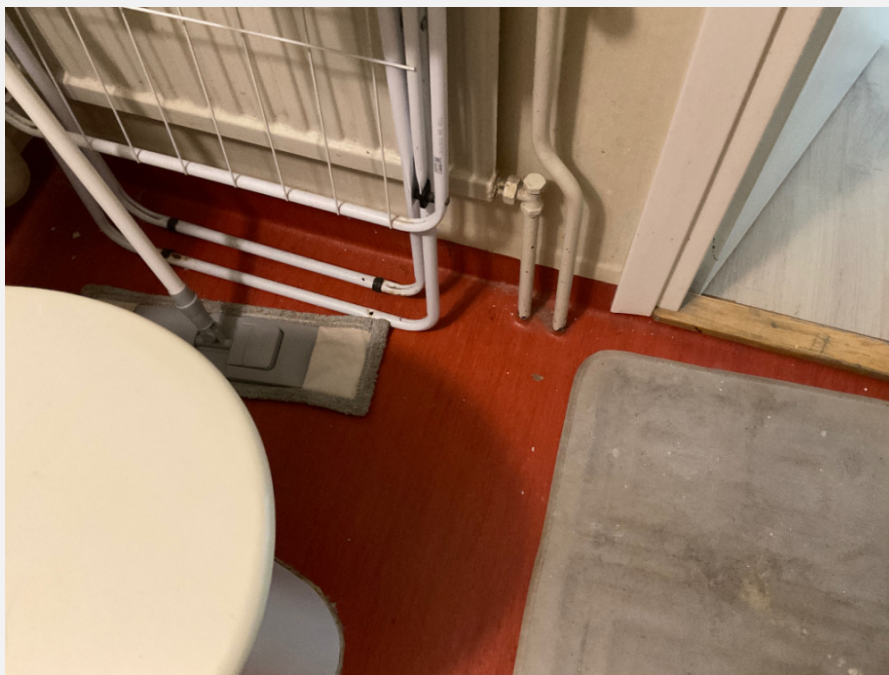
U2 Övrigt - Genomföringar i golv. Behöver åtgärdas vid framtida renovering.

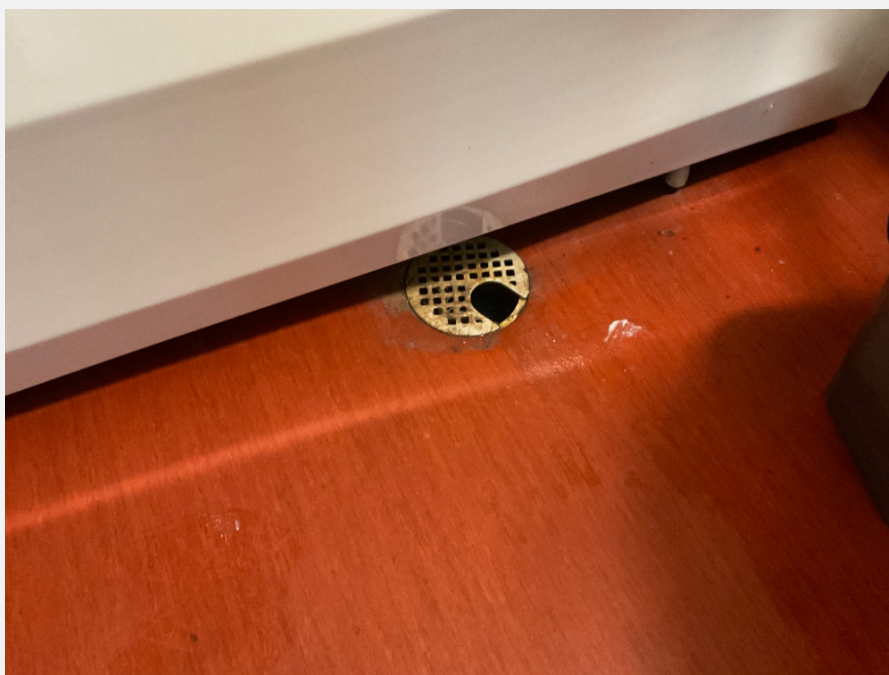
U3 Övrigt - Golvbrunn behöver bytas vid framtida renovering.

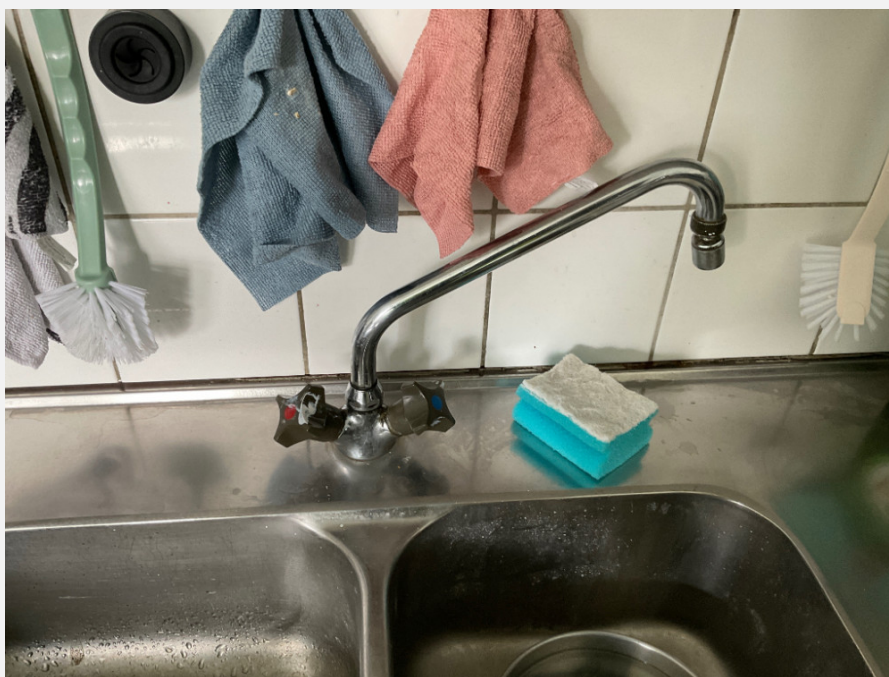
U4 Övrigt - Pip köksblandare ej begränsad. Risk för att utläckande vatten hamnar utanför diskbänk.

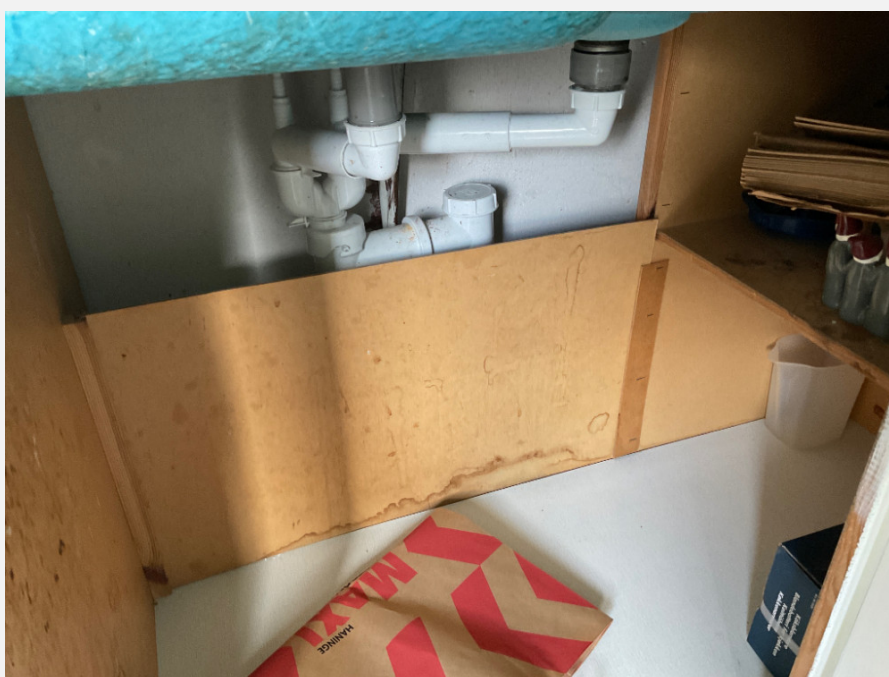
**Kök** - Idag sker flest vattenskadorna i kök, därmed är det viktigt att förebygga skador i köket genom att en del viktiga åtgärder. Diskbänksskåpet måste förses med vattentät botten så att utläckande vatten enkelt kan upptäckas och inte tränga in i bakomliggande konstruktion samt att ledningarna ansluts korrekt enligt tillverkarens anvisningar. Svänggradien på köksblandaren ska begränsas så att utströmmande vatten inte hamnar utanför diskhon. Diskmaskin samt kyl/frys ska förses med vattentät botten. Diskmaskin ska ha en synlig och lätt åtkomlig manöveranordning (diskmaskinsavstängning) som är monterad ovan bänk.

U5 Övrigt - Läckageskydd saknas diskbänkskåp

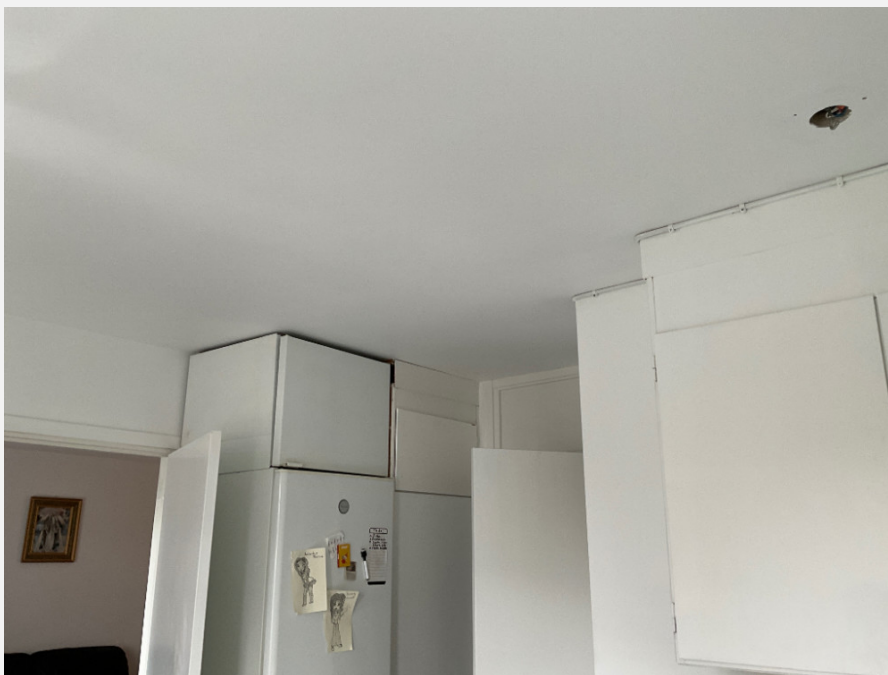
U6 Övrigt - Brandvarnare saknas

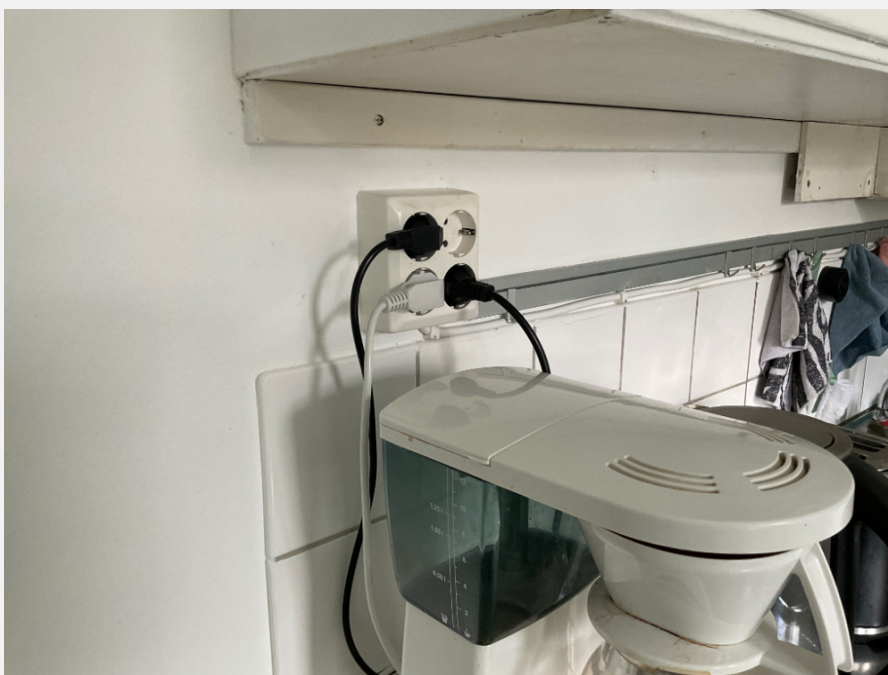
**Elinstallationer** - För elinstallationer gäller Elsäkerhetsverkets föreskrifter. Svensk Standard (SS 436 40 00). Fasta elinstallationer får endast utföras av hos Elsäkerhetsverket godkänt installationsföretag. Elinstallationer i våtrum samt kök ska kompletteras med jordfelsbrytare.

U7 Övrigt - Jordade el-uttag i kök. Jordfelsbrytare saknas.

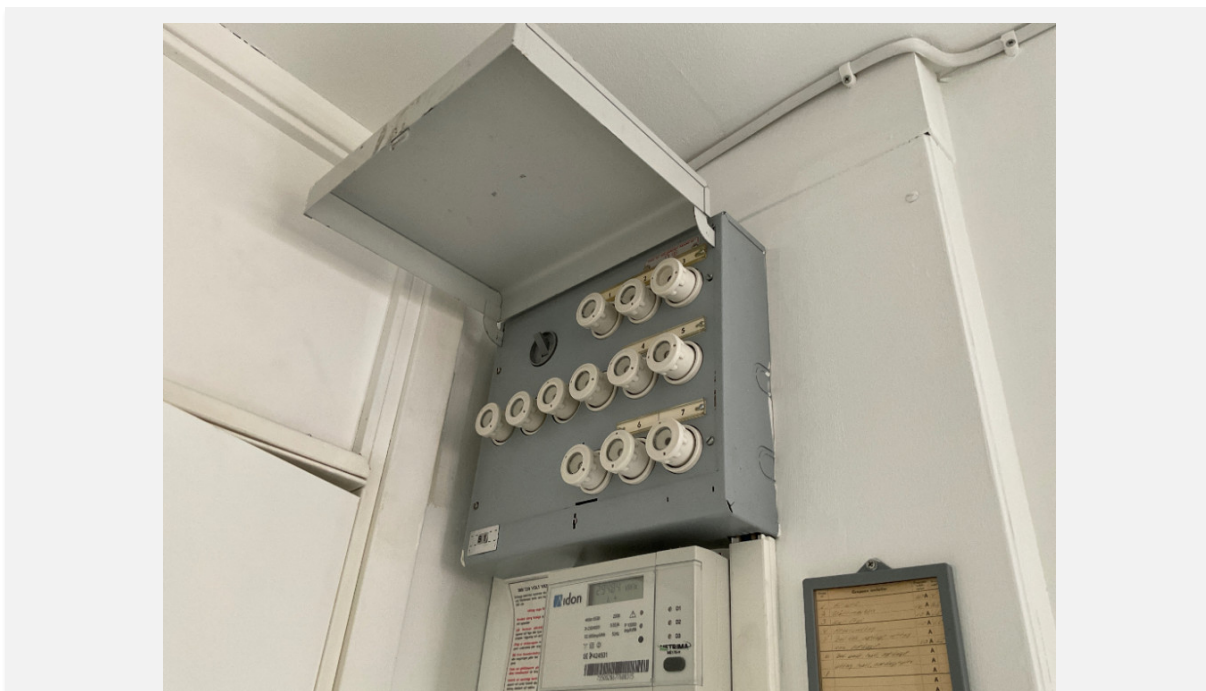
U7 Övrigt - Jordade el-uttag i kök. Jordfelsbrytare saknas.

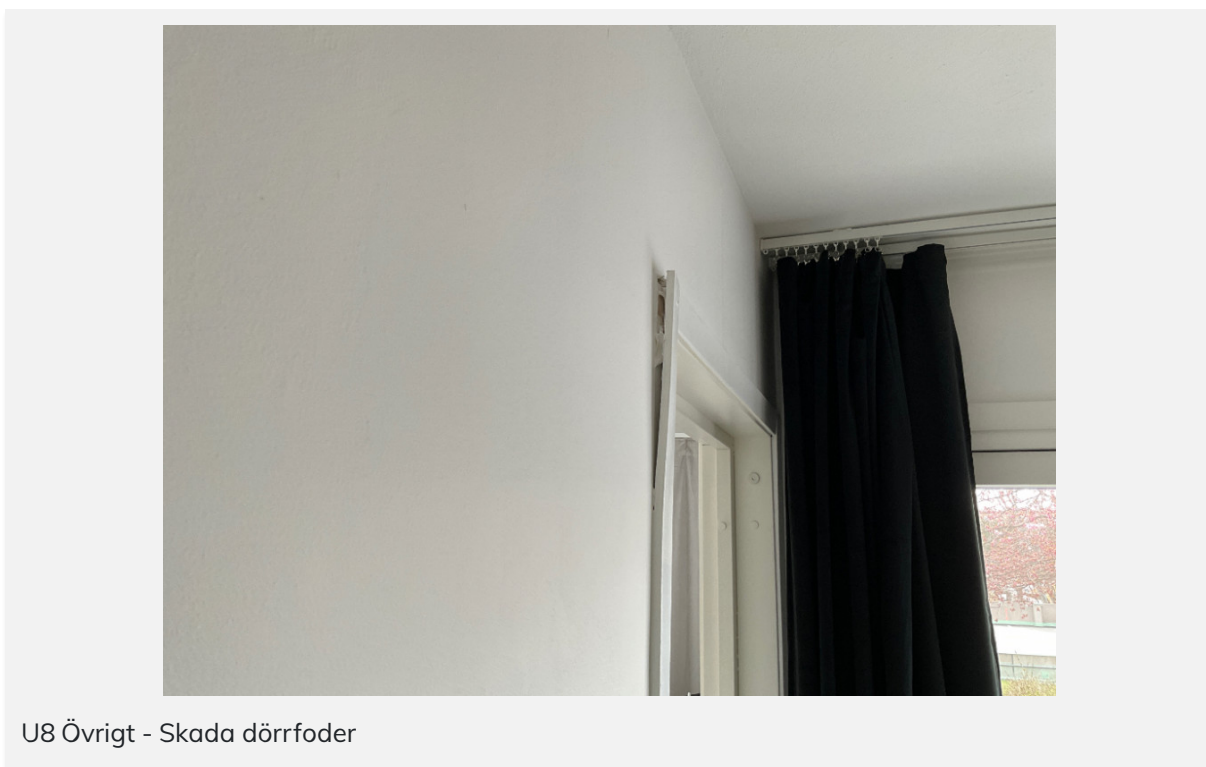
U8 Övrigt - Skada dörrfoder
