Besiktningssprotokoll

Anticimex Försäkringsbesiktning i samarbete med Fastighetsbyrån

Fastighetsbeteckning: Ugglan 1	
Fastighetsadress: Nygatan 42	
Postnummer: 692 34	Ort: Kumla

Besiktningdatum: 2026-05-19	Protokollnummer: 69694093
Temperatur: 10 °C	Väderlek: Halvklart
Tekniker: Henrik Barth	
E-post: henrik.barth@anticimex.se	
Kontor: Örebro	
Närvarande: Fastighetsägare

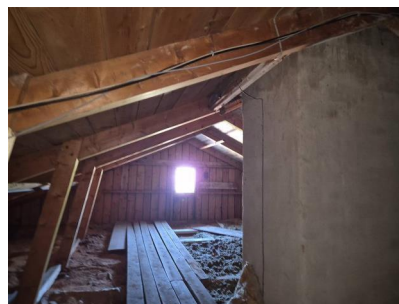
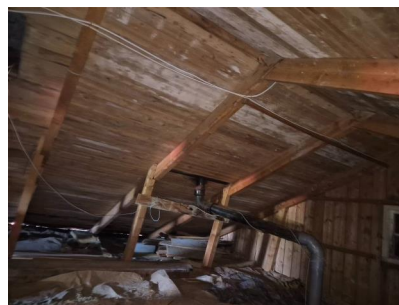
Utvändigt / Vind

- På husetsnockvind noterades mikrobiell påväxt. Detta är vanligt och beror på att inomhusluften inte ventileras ut snabbt nog. Istället kommer den upp på vinden (vintertid) och skapar kondens.

Vid kontroll av vinden har fuktvärden under kritisk fuktnivå för mikrobiell tillväxt uppmätts, dock finns mikrobiell påväxt på underlagstak.

Fuktkvoten i underlagstak/takbjälkar uppmättes till 9 %.

Den upptäckta mikrobiella påväxten på underlagstaket är ett tecken på att vinden har tillförts eller tillförs fukt inifrån bostaden. Observera att besiktning av bostadens ventilationssystem inte har ingått i uppdraget.

För att komma tillrätta med detta kan fukttillförseln inifrån bostaden behöva minskas. Det kan göras genom att ventilationen i bostaden förbättras samt att eventuella otätheter i vindsbjälklaget (tak-/väggvinklar, taklucka med mera) tätas. Läs Anticimex faktablad om oppvärmda vindsutrymmen för tips och råd.

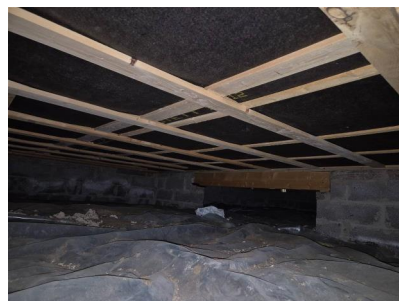
Utvändigt / Krypgrund

Vid kontroll av konstruktionen i krypgrund uppmättes fuktvärden under kritisk fuktnivå för mikrobiell tillväxt och normal lukt upplevdes.

Golvbjälklaget ovan den uteluftsventilerade krypgrunden riskerar att drabbas av fuktskador på grund av naturlig fuktpåverkan. Detta kan i sin tur leda till mikrobiella skador (angrepp av mikroorganismer) som kan leda till att mikrobiell lukt sprids till boendemiljön. Fuktkvoten uppmättes till 14 %.
