**Fastighetsuppgifter**

Hållsta 14:4

Moängsvägen 23

Uppdragsnummer	A36871
Besiktningsdatum	2026-05-19
Besiktningföretag	OBM Byggnadsmiljö AB
Besiktningförrättare	Mattias Hallberg
Närvarande	Säljare och mäklare
Giltig till och med	2027-05-19

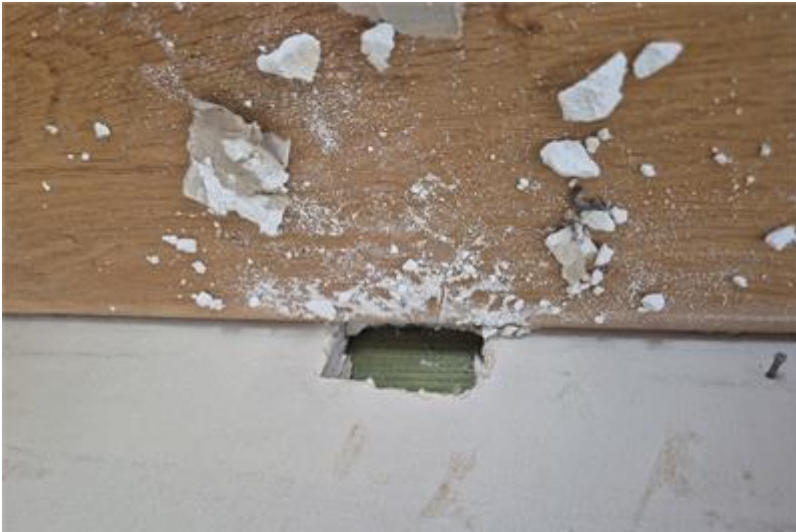
Det kritiska gränsvärdet för mikrobiell tillväxt brukar anges till ca 15-17% fuktkvot (FK).

Fuktmätningen utfördes på två ställen.

- FK uppmättes till 10% mätningen gjordes från det gamla soprummet.
- FK uppmättes till 8% mätningen gjordes genom håltagning i vägg i vardagsrummet.
