**Fastighetsuppgifter**

Åsa 5:77

Hultmans väg 6

Uppdragsnummer	O32186
Besiktningsdatum	2026-05-20
Besiktningföretag	OBM Besiktning Väst AB
Besiktningförrättare	Markus Grunditz
Närvarande	Säljare
Giltig till och med	2027-05-20

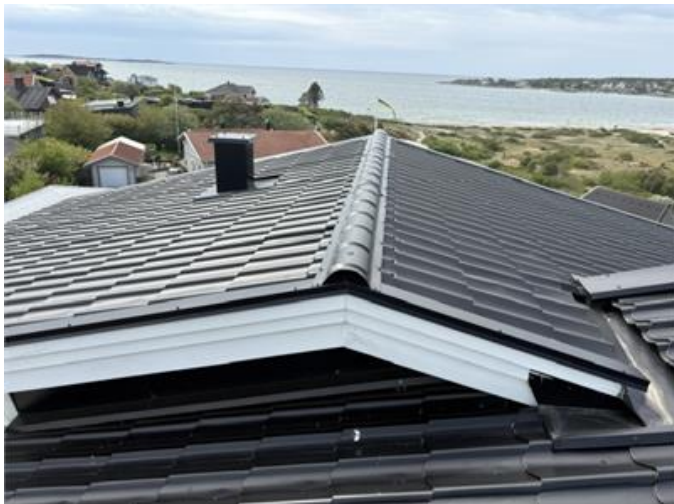
Bilden visar vy av tak.

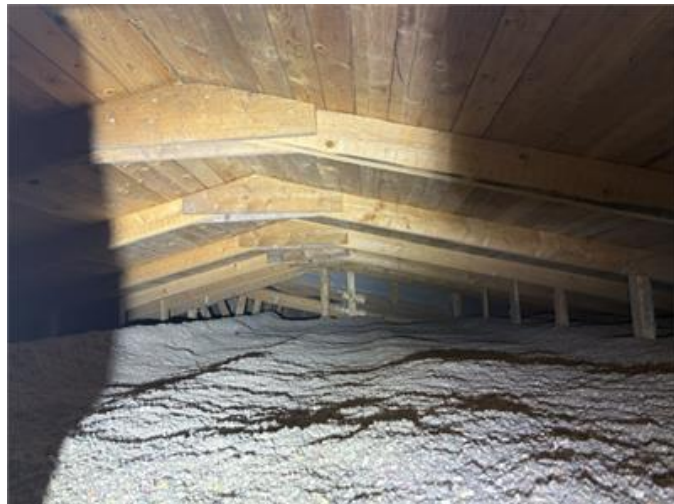
Allrum	X				Inget att notera.
Matsal	X				Inget att notera.
Kök	X				Inget att notera.
<b>Vind</b>		X			Mikrobiell påväxt/missfärgningar förekommer (ursprungsdelen av byggnaden). Ett oisolerat ventilationsrör noterades i utrymmet. Se kommentar/riskanalys. Bild 2 (Vinden är besiktigad ifrån luckan p.g.a. avsaknad av landgång i utrymmet).
<b>Parallelltak</b>				X	Delar av yttertaket (balkong) är en parallell konstruktion utan besiktningsbart utrymme.

Om det finns/har funnits brister i tätningen mellan ett kallt och ett varmt utrymme finns det en risk att relativt varm och fuktig luft kommer/har kommit ut från det varma utrymmet till det angränsande kalla utrymmet och träffar en kall yta och kondenserar. Missfärgning är en indikering på att inneluften har kommit ut i vinden så att ett gynnsamt klimat för en mikrobiell tillväxt har uppstått.

Oisolerade ventilationsrör i ett vindsutrymme ökar risken för kondens, vilket kan påverka utrymmet/byggnaden negativt.

Bilden visar vy av vind.
