Stackmora 72:23

Millbyvägen 44

**Besiktningssuppgifter**

Uppdragsnummer	WA8231
Besiktningdatum	2026-05-20
Besiktningföretag	OBM Besiktning i Dalarna AB
Besiktningförrättare	Tomas Myrbråten
Närvarande	Säljaren.
Giltig till och med	2027-05-20

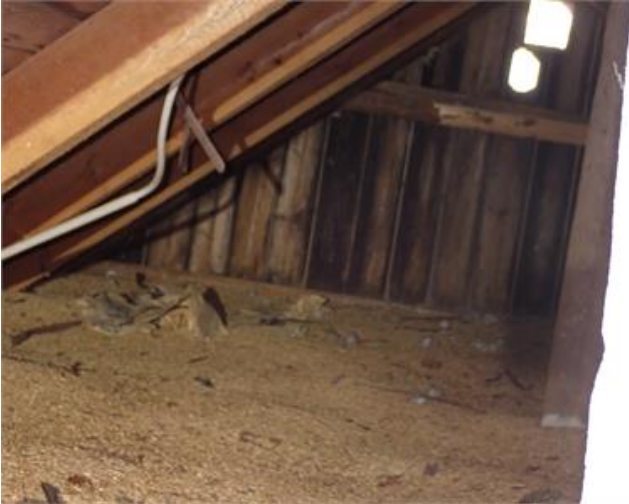
-Byggnaden bedöms ha begränsad ventilation avseende både till- och frånluft. Detta kan medföra en otillräcklig luftomsättning i bostaden samt ökad fuktbelastning i fukt känsliga konstruktioner vilket i detta fall bidragit till mikrobiell påväxt i vindsutrymmet. Åtgärder för att förbättra ventilationen bör därför utföras.

Exempel på mikrobiell påväxt på gavelspets vind.

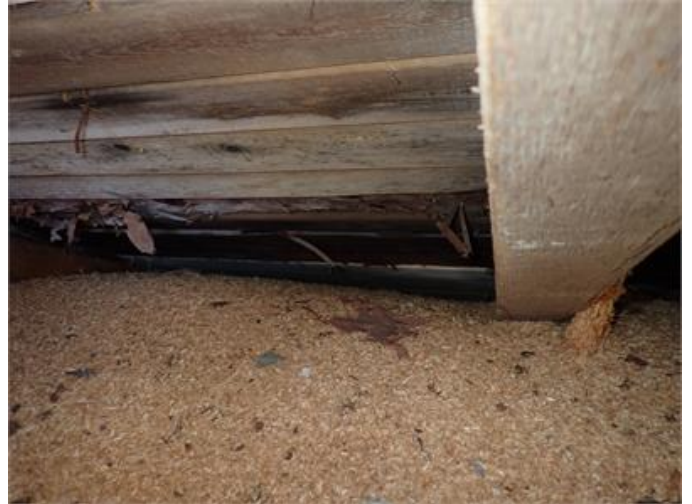
Besiktningsresultat					
Bedömningskala: 1 = Utan anmärkning, 2 = Påpekande, 3 = Bör åtgärdas, 4 = Ej besiktningsbart					
Byggnadsdel	1	2	3	4	Anmärkning
Vind		X			-Rikligt med fuktfläckar noteras på underlagstak (inga förhöjda fuktvärden uppmättes), troligen från innan taket byttes. -Mikrobiell påväxt förekommer på underlagstak, se kommentar/riskanalys.
Sidovindar		X			-Fuktfläckar förekommer i sidovindar mot Norr (inga förhöjda fuktvärden uppmättes) omfattningen av detta bör fastställas och åtgärdas. Se även lämnade upplysningar.
Parallelltak				X	Parallelltak är en parallellisolerad takkonstruktion som ej är besiktningsbar.
Överplan					
Hall/trapp		X			-Fuktfläckar förekommer i utrymmet (inga förhöjda fuktvärden uppmättes) omfattningen av detta bör fastställas och åtgärdas. Se även lämnade upplysningar. -Räcket är något lågt mot gällande rekommendationer. -Handledare är lös i infästning.
Wc			X		-Äldre ytskiktsstandard i utrymmet och att tecken på tidigare läckage noteras under handfat (formförändring i golv), renoveringsbehov föreligger. -Ingen ventilation finns i utrymmet.

Exempel på mikrobiell påväxt på underlagstak vind.

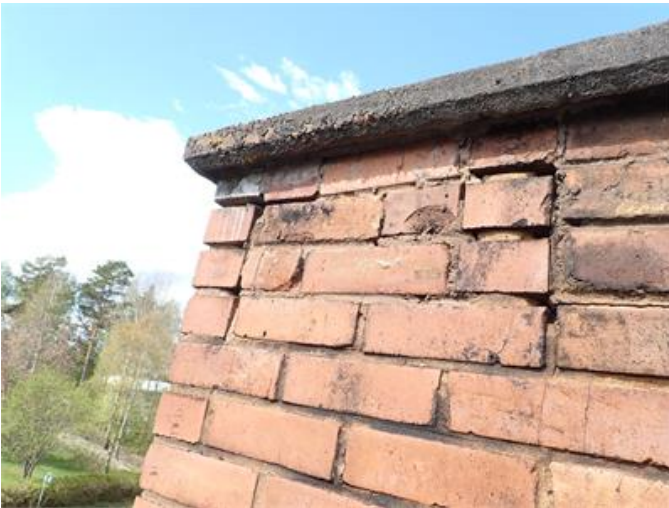
Skorsten som eroderat ovan tak.

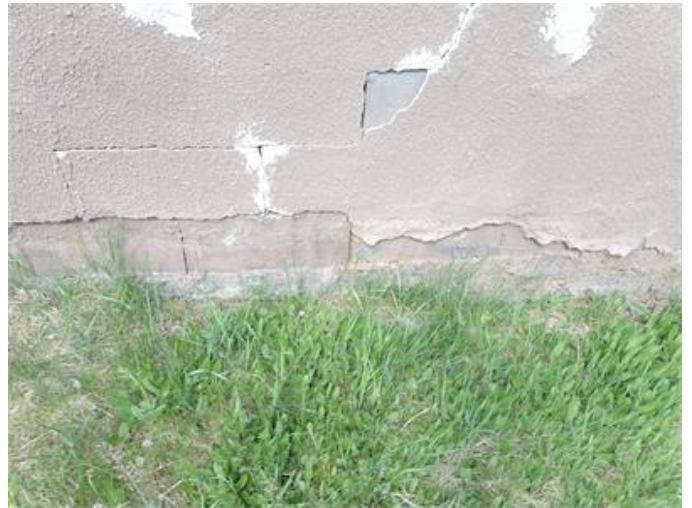
Sockel		X			Sprickbildning och putssläpp förekommer på källarväggar, bör kontrolleras och hållas under uppsikt för eventuella förändringar och framtida åtgärder.
Mark		X			Vegetation mot huskroppen bör rensas bort.
Altan		X			Räckesdetaljer har underhållsbehov.

Exempel på putssläpp/sprickor i sockel.
