Viksberg 2:213

Isbjörnsvägen 15

Uppdragsnummer	A22991
Besiktningsdatum	2026-05-20
Besiktningföretag	OBM Byggnadsmiljö AB
Besiktningförrättare	Tobias Eriksson, Mattias Forsberg
Närvarande	Mäklare
Giltig till och med	2027-05-20

Byggnadsbeskrivning	Byggnadsår
Huset är ett 1-planshus grundlagd på kryppgrund.	1969
Till eller ombyggnad	Övrigt
	Huset möblerat

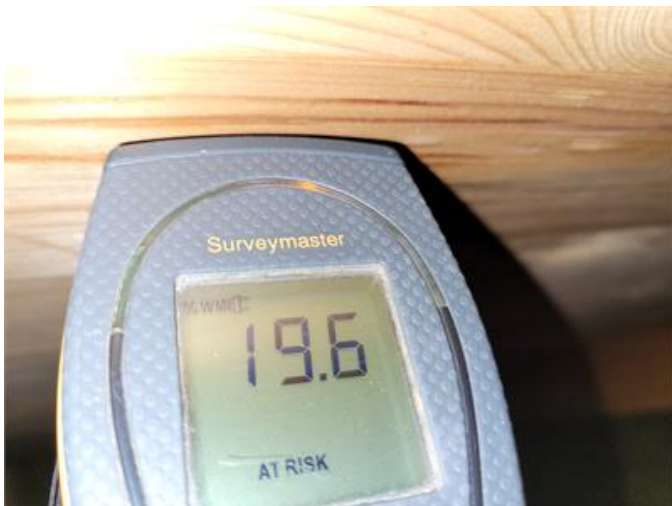
Förhöjd fuktkvot mättes upp i underlagstak

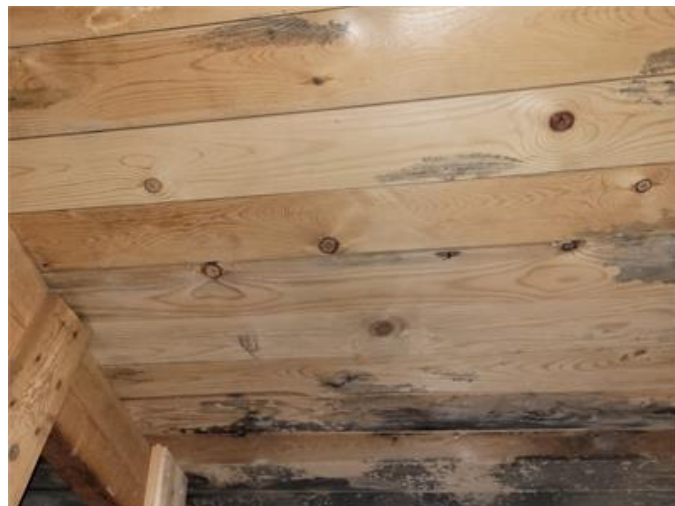
Mikrobiell påväxt förekommer på yttertaket insida. Orsak bör fastställas och yttertaket bör åtgärdas i erforderlig omfattning, se även info på protokollets näst sista sida, pos. 3.

Mikrobiell påväxt på underlagstak

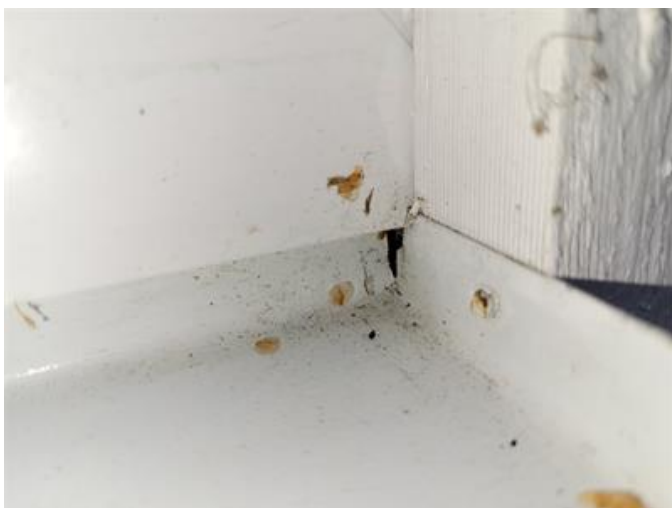
Otäta fönsterbleck
