Besiktningssprotokoll

Anticimex Försäkringsbesiktning i samarbete med Fastighetsbyrån

Fastighetsbeteckning: Hultet 1	
Fastighetsadress: Gökvägen 8	
Postnummer: 15257	Ort: Södertälje

Besiktningdatum: 2026-05-15	Protokollnummer: 69695883
Temperatur: 9 °C	Väderlek: Mulet
Tekniker: Fredrik Hjertzell	
E-post: fredrik.hjertzell@Anticimex.se	
Kontor: Stockholm Syd	
Närvarande: Patrick Freedman (representant) Fredrik Hjertzell (Anticimex)

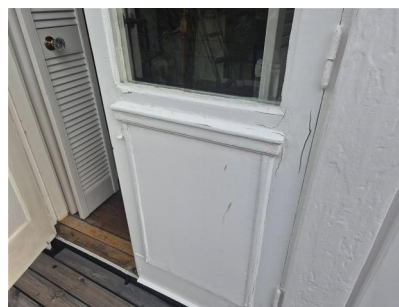
Torrprickor finns på balkongdörr.

Torrprickor och färgsläpp medför ökad risk för fuktinträngning vilket i sin tur kan leda till rötskador.

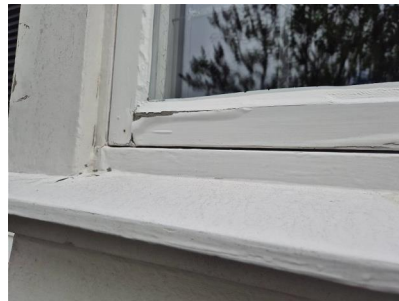
Fönster har färgsläpp och torrsprickor.

Fönsterbågar och fönsterkarmar där målningsbehov finns riskerar att få fukt- och rötskador på grund av sämre vattenavvisande förmåga.

För att öka livslängden på fönster rekommenderas målning och underhåll.

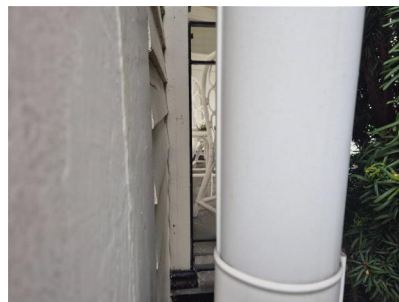
Fals på stuprör vänd mot fasad.

Falsen på stuprören kan med fördel vändas ut från fasaden för att lättare se om röret blivit skadat efter vinterns påfrestningar samt för att undvika skador på fasad vid ett eventuellt läckage.

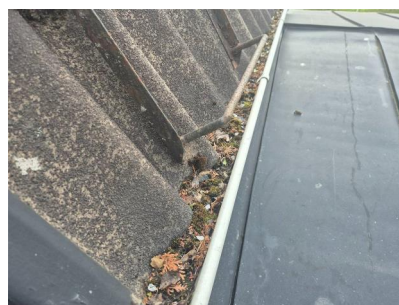
Hängrännor är skräpfyllda.

Eftersom hängrännor är fulla med skräp finns risk för fuktskador på fasad och sockel då vatten kan svämma över.

För att förhindra översvämning rekommenderas rensning av hängrännor.

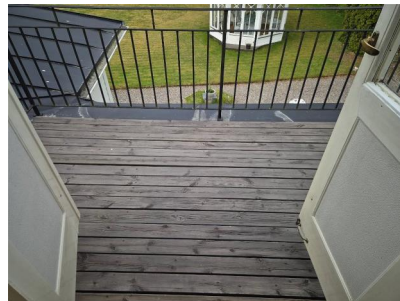
Taket under terrass kunde inte besiktas då trallen döljer takets yta.

Vi rekommenderas att trätrallen demonteras så att en kompletterande besiktning kan utföras.

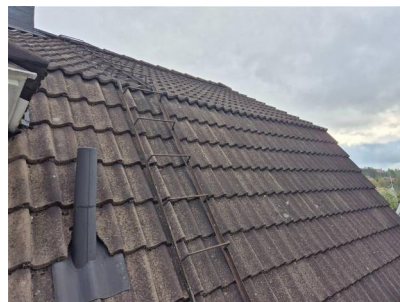
Yttertaket är äldre.

Takpannor, plåtdetaljer och underlagspapp har enligt vår bedömning en begränsad livslängd. Eftersom husets taktäckning är äldre har det ett minskat motstånd mot vatteninträngning. Detta i sin tur kan leda till fuktskador på träläkt och vidare ner i underliggande konstruktioner.

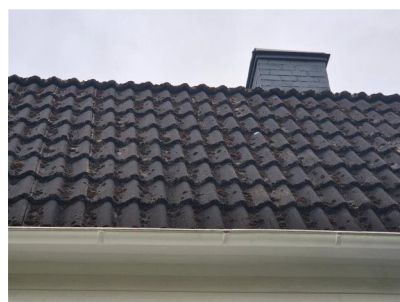
Mosspåväxt finns på takpannor.

Mossa som växer på taket kan leda till att taktäckningen har ett minskat motstånd mot vatteninträngning. Detta i sin tur kan leda till fuktskador på träläkt och takkonstruktionen vilket kan resultera i mikrobiella skador (angrepp av mikroorganismer).

För att öka livslängden på taket rekommenderas att mossan tas bort från takpannorna.

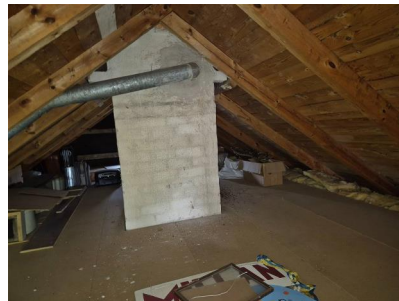
Vid kontroll av vinden uppmättes fuktvärden under kritisk fuktnivå för mikrobiell tillväxt och en normal lukt upplevdes. Fuktkvoten i underlagstak/takbjälkar uppmättes till 9%.

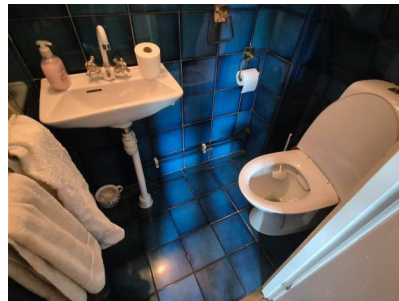
Våtutrymmet har äldre yt-/tätskikt.

Eftersom funktionen, som innebär att ytskiktet/tätskiktet ska vara vattentätt, kan vara nedsatt finns en ökad risk att vatten tränger igenom ytskiktet/tätskiktet med vattenskador i omkringliggande konstruktioner som följd.

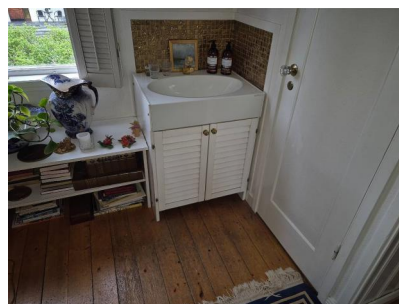
Fuktskydd saknas under handfat.

Utan fuktskydd är det svårt att upptäcka läckage från rörledningar. Vatten kan då tränga in i omkringliggande konstruktioner och orsaka fuktskador.

För att upptäcka eventuella läckage, installera ett fuktskydd.

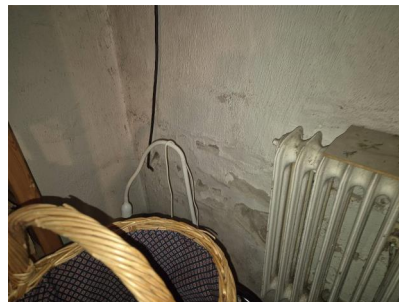
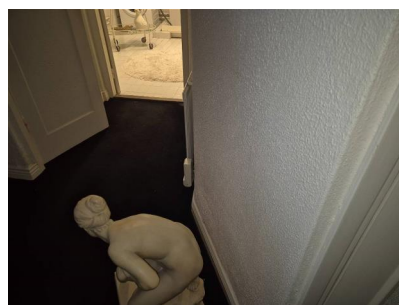
Puts- och färgsläpp finns på källarväggar.

Puts- och färg som släppt från underlaget invändigt på källarytterväggarna är ett tecken på att källarens utvändiga fuktskydd inte längre fungerar tillfredsställande.

För att åtgärda detta måste källarens utvändiga fuktskydd förbättras. Läs Anticimex faktablad om källare för tips och råd.

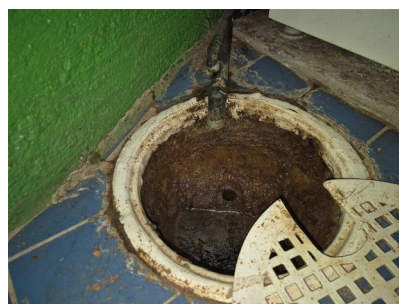
Gjutjärnsbrunnen är rostangripen.

Golvbrunn i pannrum är i dåligt skick.

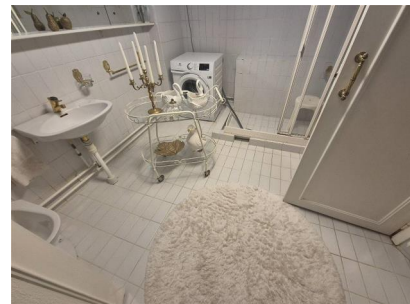
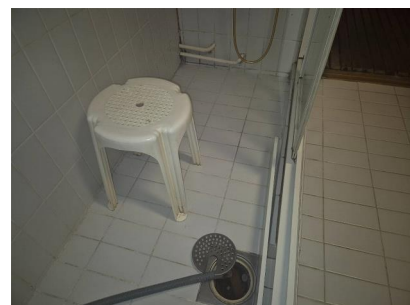
Våtutrymmet har äldre yt-/tätskikt.

- Rörgenomföring finns i plats för dusch.
- Äldre gutjärnsbrunn.
- Frånluft saknas.

Eftersom funktionen, som innebär att ytskiktet/tätskiktet ska vara vattentätt, kan vara nedsatt finns en ökad risk att vatten tränger igenom ytskiktet/tätskiktet med vattenskador i omkringliggande konstruktioner som följd.
