Grankotten 1

Granhagsgatan 1

| Besiktningsdatum | 2026-05-20 |
| Besiktningföretag | OBM Besiktning Väst AB |

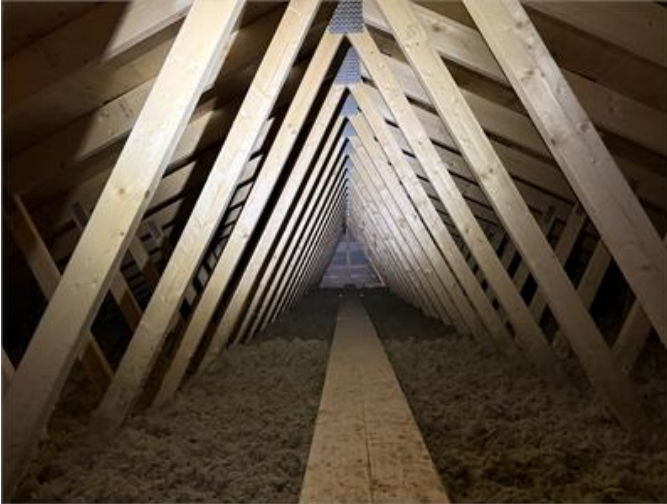
Översiktsbild vind

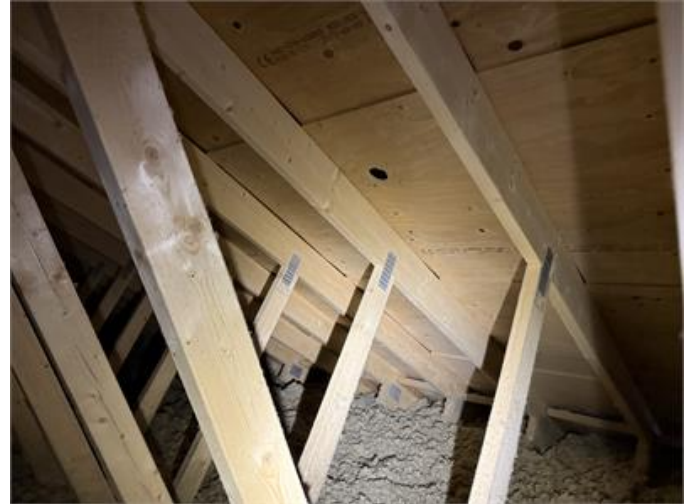
Översiktsbild vind

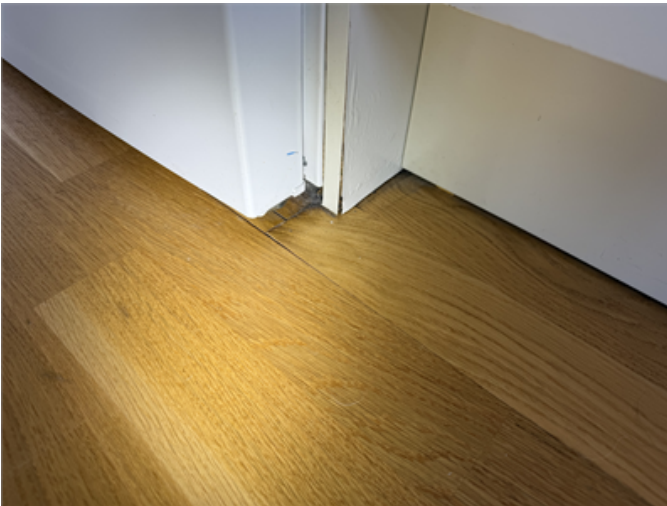
| Besiktningsresultat | | | | | |
|---|---|---|---|---|---|
| Kök: | | X | | | Det finns inget fuktskydd under kyl/frys. Vid kyl/frys förekommer formförändring i golv och täcksida, torrt vid besiktningsstillfället. |

Formförändring golv/täckside kök

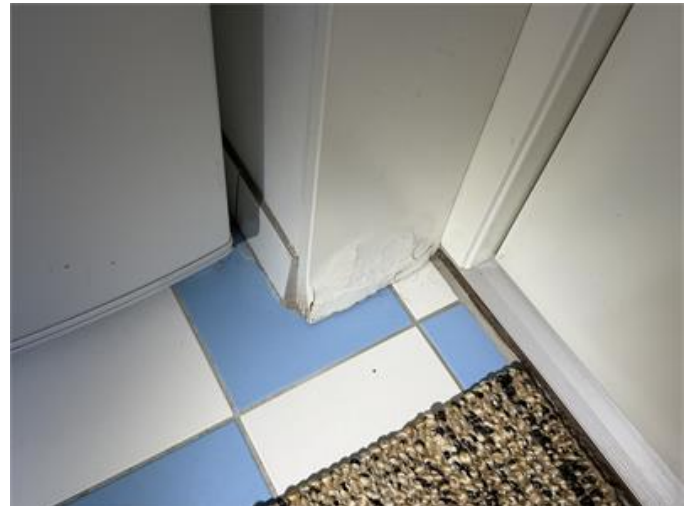
| Besiktningsresultat | | | | | |
|---|---|---|---|---|---|
| Tvättstuga/apparatrum: | | X | | | Formförändring i dörrsmyg (ytterdörr), torrt vid besiktningsstillfället. |

Formförändring dörrsmyg tvättstuga
