Skårby 1:30

Solberga Slånbo

| Uppdragsnummer | A36883 |
| Besiktningsdatum | 2026-05-20 |

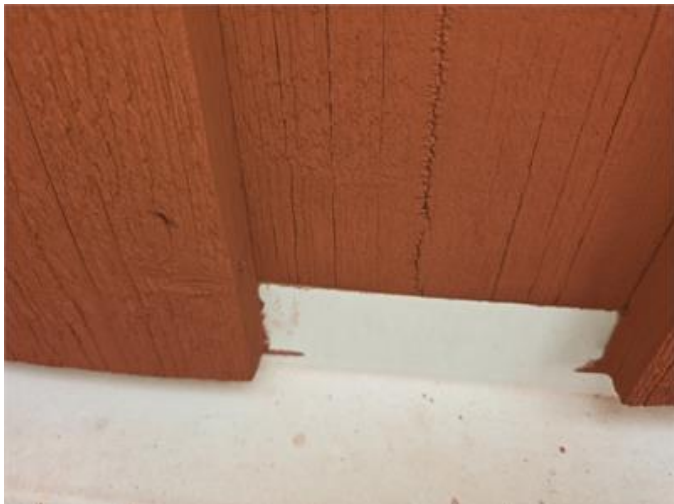
| Besiktningsresultat | | | | | |
|---|---|---|---|---|---|
| Fasad | | X | | | - Plåtdetaljer är ej invikta bakom fasadpanelen. Se bild.<br>- Östra gaveln har underhållsbehov. |

Plåtdetaljer är ej monterade/infällda bakom fasadpanelen.
