Fastighetsuppgifter

Fastighetsbeteckning
Strängnäs-Lundby 7:23
Adress
Lupinvägen 18
64594 Strängnäs

**Besiktningssuppgifter**

Uppdragsnummer	A36884
Besiktningsdatum	2026-05-20
Besiktningföretag	OBM Byggnadsmiljö AB
Besiktningförrättare	Mattias Forsberg
Närvarande	Säljare
Giltig till och med	2027-05-20

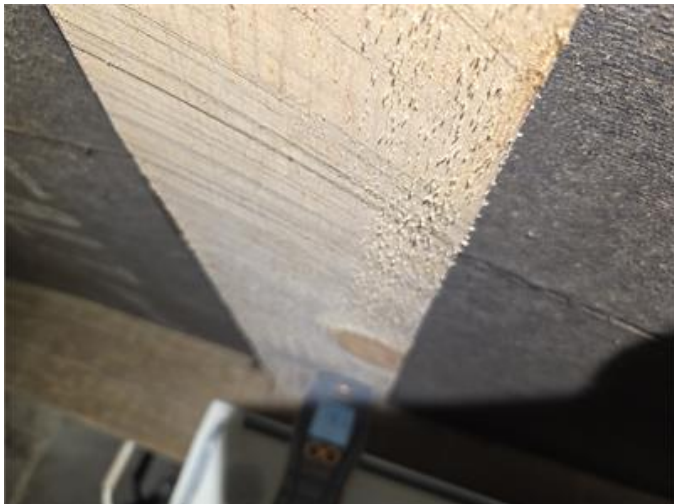
En krypgrund är en riskkonstruktion med avseende på fukt- och mikrobiella skador. Skador har noterats och skadornas omfattning bör därför fastställas och åtgärdas. Se även info sista sidan. Pos. 10.

Mikrobiell påväxt på blindbotten

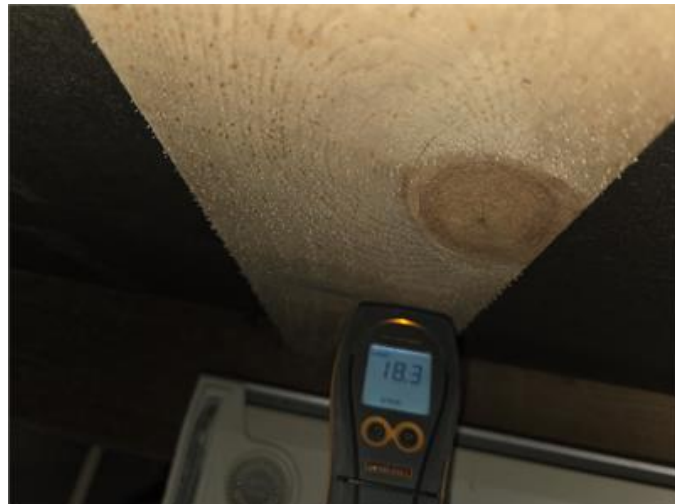
Förhöjd fuktkvot mättes upp i blindbotten
