**Fastighetsuppgifter**

Tebordet 4

Töjnavägen 16B

**Besiktningsuppgifter**

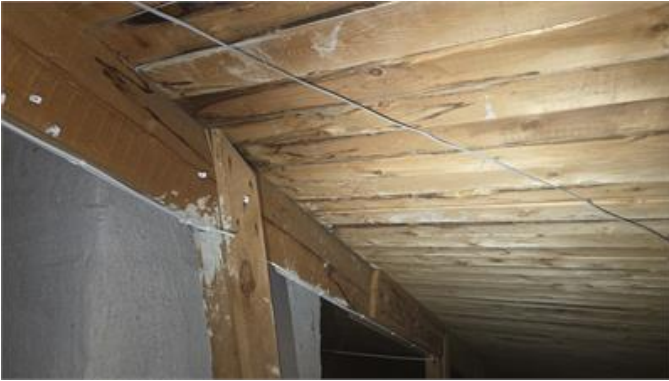
| Besiktningsresultat | | | | | |
|---|---|---|---|---|---|
| | | X | | | -Fuktfläckar förekommer på underlagstak, vilket bör kontrolleras regelbundet för att fastställa om åtgärdsbehov föreligger. (Uppkom sannolikt innan takrenoveringen) Inga förhöjda fuktvärden uppmättes vid besiktningsstillfället.<br>-Vinden besiktigad via golv och landgång över isoleringen |

Bilden visar delar av vinden med fuktfläckar på underlagstaket

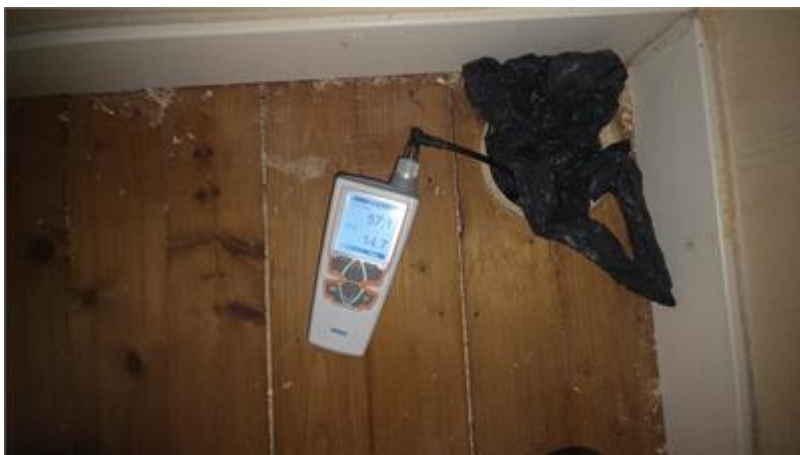
I borrat provhål i gillestugans golv uppmättes fuktkvoten i träregel till ca 12-14% och relativ fuktighet till ca 56-58%

Fuktindikering i yttervägg utfördes med Bes-bollman under golvsocklar till ca 14%

Det kritiska gränsvärdet för mikrobiell tillväxt brukar anges till ca 15-17% fuktkvot (FK) eller ca 70-75% i relativ luftfuktighet (RF).

Notera att stickprovsmässig undersökning är utförd samt att mätvärden normalt sett kan variera över årstiderna. För att säkert fastställa konstruktionens kondition och fuktstatus måste en mer omfattande undersökning utföras.
