Fastighetsuppgifter

Hönekulla 1:372

Lyckhemsvägen 5

Bilaga 1 för kontroll av valda konstruktioner

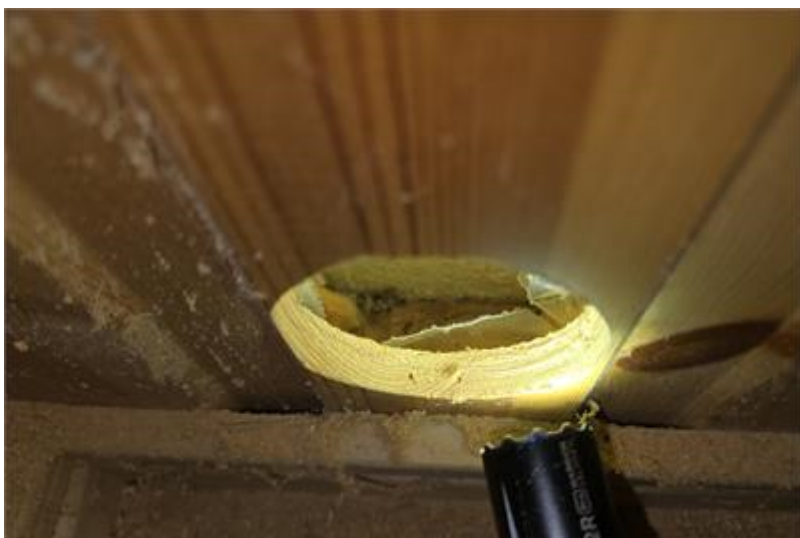
| Konstruktionsuppbyggnad | Påreglade väggar av organiskt material mot källaryttervägg. Flytande golv passivt ventilerat med platonmatta. |

Samtliga mätningar är stickprovskontroller. Gränsen för mikrobiell tillväxt i trä går vid ca 17% fuktkvot och mätnadsgraden över ca 28%. Kontroll av konstruktion utfördes via provhål som togs upp i golv i klädkammaren och i yttervägg i vardagsrummet.

Fuktkvoten uppmättes till över 28% i nederkant av den påreglade väggkonstruktionen. Isoleringen är märkbart fuktig.

Då förhöjda fuktkvotsvärden uppmätts rekommenderas det att besiktningen kompletteras med en vidare undersökning av en fackman för att kontrollera orsak/omfattning samt lämpliga åtgärder.
