Besiktningssprotokoll

Anticimex Försäkringsbesiktning i samarbete med Fastighetsbyrån

Fastighetsbeteckning: Simmersröd 1:20	
Fastighetsadress: Frövallavägen 3	
Postnummer: 45931	Ort: Ljungskile

Försäkringsbesiktning

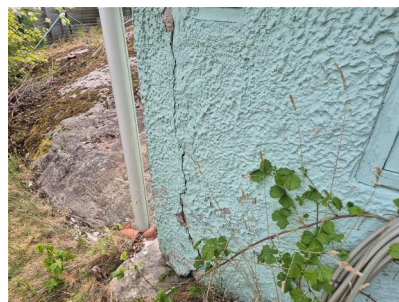
Utvändigt / Sockel

Sprickor och putssläpp förekommer på grundmuren.

För åtgärd kontakta murare.

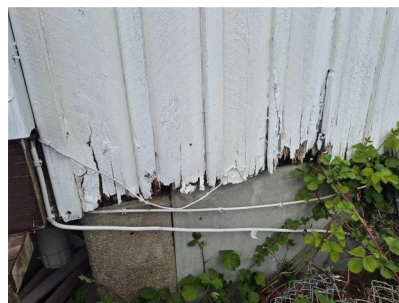
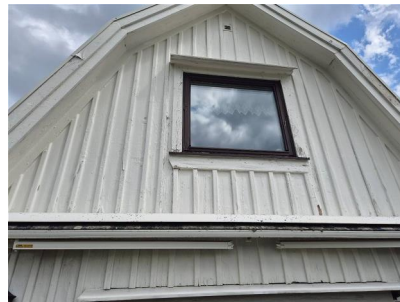
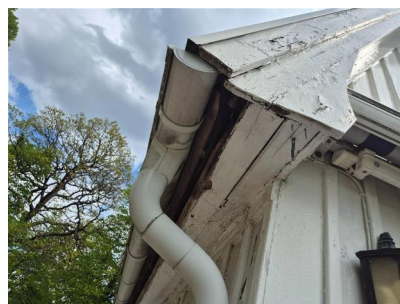
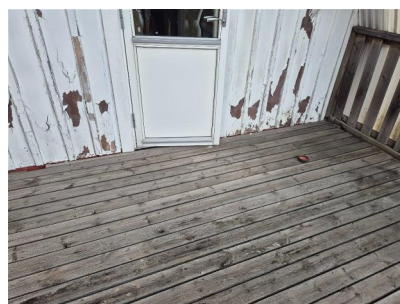
Utvändigt / Fasad

Rötskador/färgsläpp/blåsor finns i fasad/vindskivor/takfot. På framsidan avslutas panelbrädor nära/under mark. Altandäcket är monterat dikt an fasaden.

En fördjupad undersökning rekommenderas via snickare för att kontrollera orsak och omfattning.

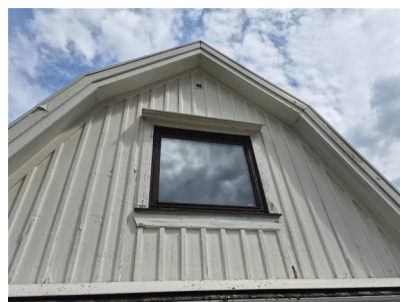
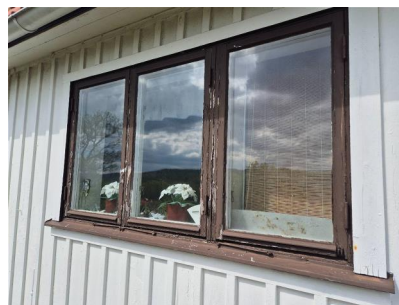
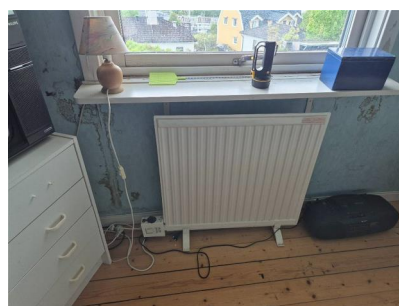
Utvändigt / Fönster

Rötskador förekommer i äldre fönster och fuktfläckar förekommer på insidan vägg på övre plan i sovrummen. Äldre isolerglas förekommer.

En fördjupad undersökning rekommenderas via snickare för att kontrollera orsak och omfattning.

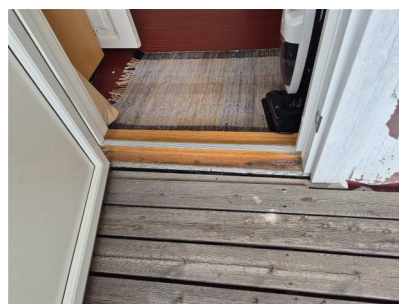
Utvändigt / Dörrar

Tröskelbleck saknas under altandörr.

Avsaknad av tröskelbleck medför att det finns risk för att vatten kan rinna in och orsaka fuktskador på tröskel och/eller i kringliggande vägg och bjälklag.

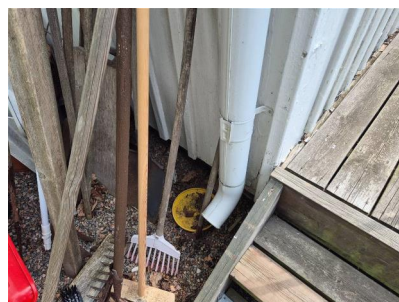
Utvändigt / Hängrännor / Stuprör

Stuprör avslutas nära husliv.

Stuprör som avslutas intill husliv (ovan mark) kan medföra en ökad fuktbelastning på grundmur/sockel med fuktrelaterade skador som följd.

Mossa finns i hängrännor som behöver rensas.

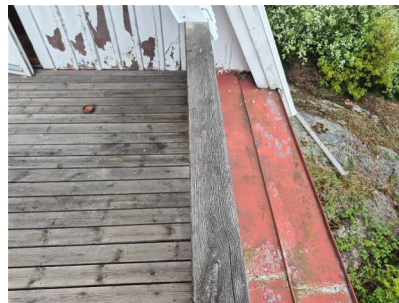
Utvändigt / Balkong

Taktäckningen är äldre och färgsläpp förekommer. Rekommenderas att underhåll utförs för att förlänga livslängden på taket.

Delar av taket är ej besiktningsbart då tralldäcket täcker. För att kunna göra en helhetsbedömning behöver tralldäcket tas bort.

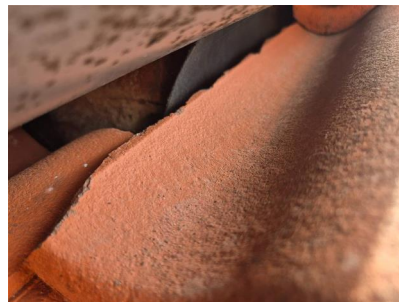
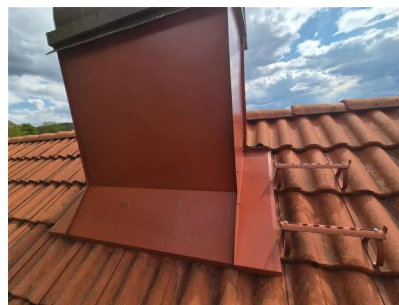
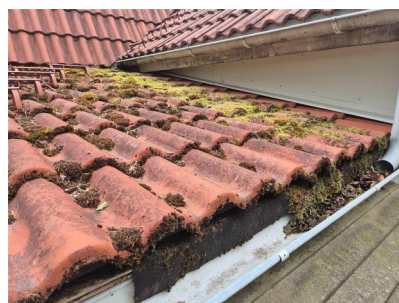
Utvändigt / Tak

Positivt är att taket är omlagt 2014, dock saknas underbeslag runt murstocken som bör ses över och åtgärdas.

Underbeslag finns ej runt murstocken och pappen är bristfälligt uppvik. Trasig panna vid murstocken noterades. Mossa förekommer på takpannorna och underlagspappen som behöver tas bort.

På låglutande tak ovan entrén är taktäckningen inte anpassad för aktuell taklutning, taktäckningen är även äldre och takfotsplåt saknas.

Ovannämnda brister medför risk för fuktskador i omkringliggande konstruktioner.

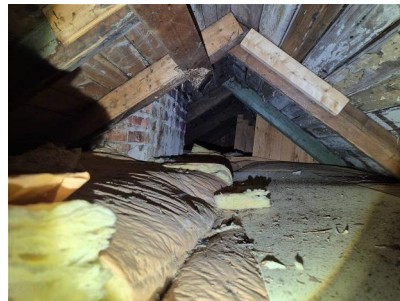
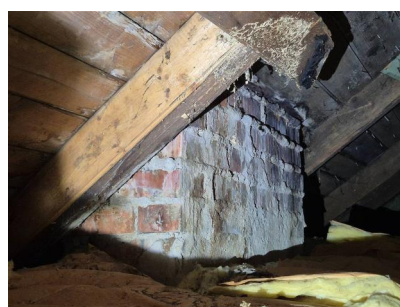
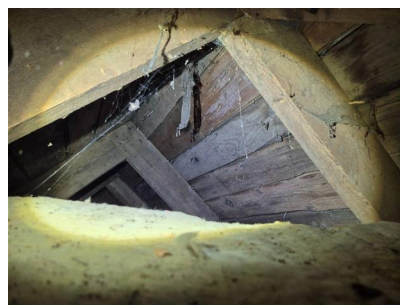
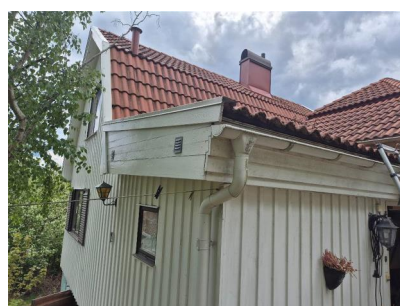
Utvändigt / Vind

Vindsutrymmet saknar landgångar.
I anslutning till murstocken noterades missfärgningar.
Vindsutrymmet ovan entréhall saknar inspektionsslucka. Utrymmet är sannolikt trångt.

Vi rekommenderar en kompletterande besiktning när landgång monterats samt att en lucka installerats.

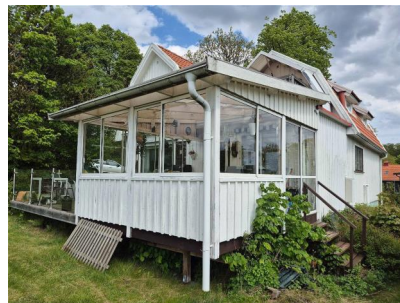
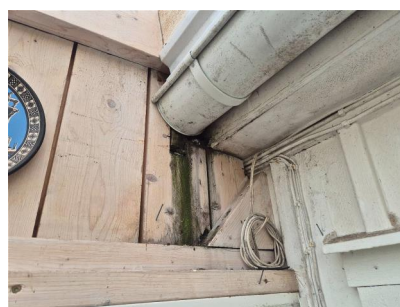
Utvändigt / Uterum/Altan

Fuktgenomslag förekommer på insidan vägg och utvändigt förekommer färgsläpp.
Hängrännor avslutas mot grunden.

En renovering rekommenderas.

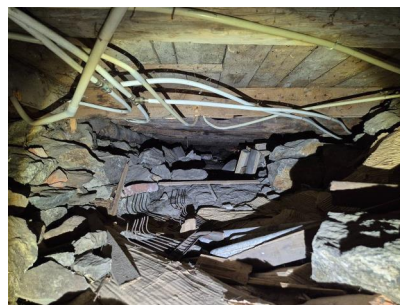
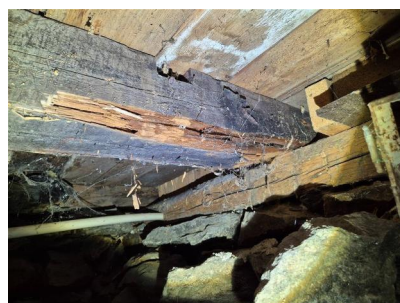
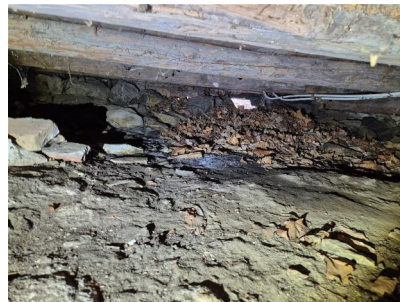
Utvändigt / Torpargrund

Vid kontroll av konstruktionen i torpargrunden uppmättes fuktvärden under kritisk fuktnivå för mikrobiell tillväxt och normal lukt upplevdes. Det noterades ytliga rötskador i balkar. Lokalt noterades missfärgningar på blindbotten, torrt vid besiktningstillfället. Organiskt material och fuktanvisningar finns på markytan. Grunden är låg.

Golvbjälklaget ovan den uteluftsventilerade krypgrunden riskerar att drabbas av fuktskador på grund av naturlig fuktpåverkan. Detta kan i sin tur leda till mikrobiella skador (angrepp av mikroorganismer) som kan leda till att mikrobiell lukt sprids till boendemiljön. Fuktkvoten uppmättes till 13%. Risk för mikrobiell tillväxt föreligger vid 17%.

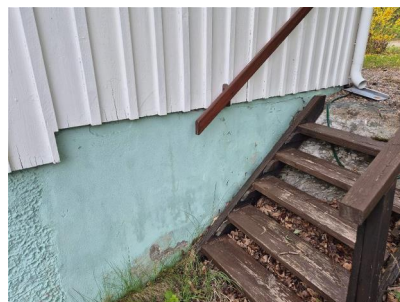
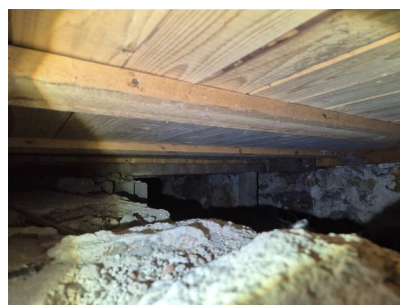
Krypgrunden under entréhall saknar inspektionslucka.
Krypgrunden under vardagsrum/kök kan ej kontrolleras i sin helhet pga begränsad framkomlighet.

Uteluftsventilerade krypgrunder med bjälklag av organiskt material har ofta fuktskador, som kan resultera i mikrobiella skador (angrepp av mikroorganismer) och i värsta fall rötskador. Krypgrunden har inte kunnat besiktigas eftersom det inte finns någon inspektionslucka in till krypgrunden.

Fuktkvoten uppmättes till 13%. Risk för mikrobiell tillväxt föreligger vid 17%.

Vi rekommenderar en kompletterande besiktning när en inspektionslucka installerats.

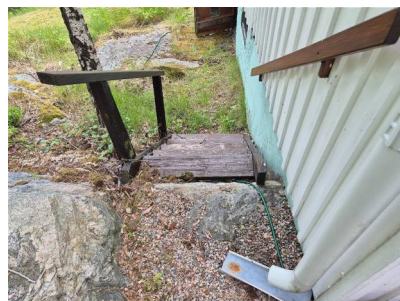
Utvändigt / Trappa

Trappan är rötskadad.

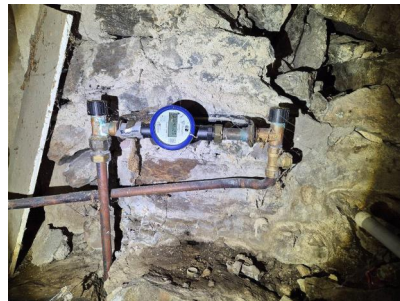
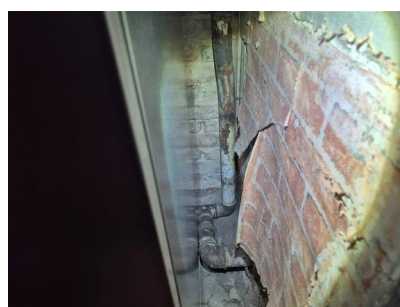
Hela huset / Allmänt

Avstängningsventil på vattenmätaren är av bristfällig kvalitet och rörledning är ärgade. Denna modell av avstängningsventil har haft problem där den ärgar loss, vilket kan leda till vattenskador i kringliggande konstruktioner.

Äldre vattenledningar i gjutjärn förekommer i huset. Äldre vatten och avloppssystem kan medföra risk för vattenskador och bör på sikt ersättas.

För åtgärd kontakta rörmokare.

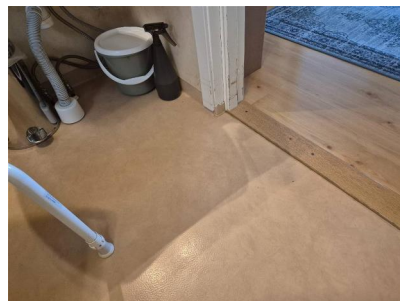
Entréplan / Dusch/Toalett

Tättskiktet är inte uppviktt mot tröskel och rörgenomföringar finns i golv.

Risk att eventuell läckage orsakar fuktskador.

Fuktindikering utan anmärkning.

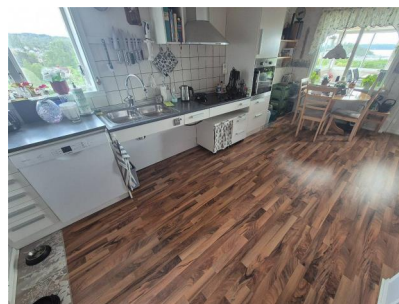
Entréplan / Kök

Fuktskydd finns inte under diskbänk och under kyl och frys.

Fuktindikering utan anmärkning.

Fuktskydd rekommenderas enligt ovan för att lättare kunna upptäcka eventuella läckage och undvika fuktskador.

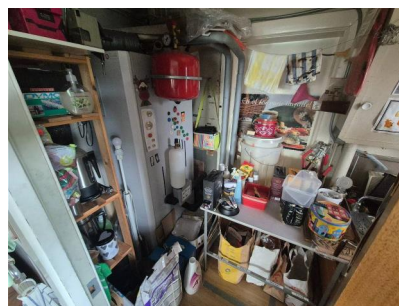
Entréplan / Pannrum

Värmepumpen är placerad i icke tätskitat utrymme.

Risk att eventuella läckage och orsakar vattenskador.

Fuktindikering utan anmärkning.

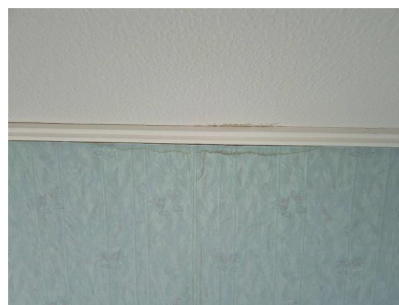
Övre plan / Sovrum 2

Taket har fuktfläckar. Ska ha uppkommit innan takomläggningen. Torrt vid besiktningstillfället.

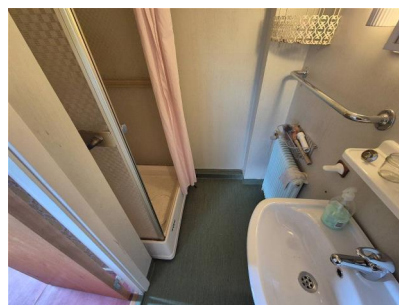
Övre plan / Dusch/Toalett

Våtutrymmet har äldre yt-/tätskikt.
WC-stolen är lös.
Golvbrunnen är ej besiktningsbar.

Eftersom funktionen, som innebär att ytskiktet/tätskiktet ska vara vattentätt, kan vara nedsatt finns en ökad risk att vatten tränger igenom ytskiktet/tätskiktet med vattenskador i omkringliggande konstruktioner som följd.

Fuktindikering utan anmärkning.

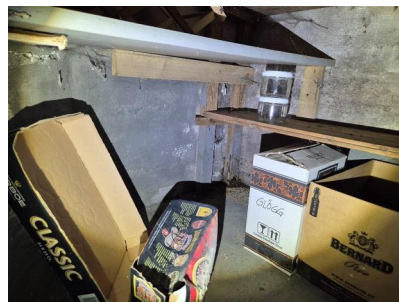
Grovkällare / Allmänt

Puts- och färgsläpp finns på källarväggar.

Puts- och färg som släppt från underlaget invändigt på källarytterväggarna är ett tecken på att källarens utvändiga fuktskydd inte längre fungerar tillfredsställande.

Utrymmet har belamrat med lösöre vid besiktningstillfället varvid besiktningen utfördes med viss begränsning.

För att åtgärda detta måste källarens utvändiga fuktskydd förbättras. Läs Anticimex faktablad om källare för tips och råd.
